Akademia Sztuk Pięknych im. Jana Matejki w Krakowie

Wydział Konserwacji i Restauracji Dzieł Sztuki

**Przywrócenie stabilności konstrukcji oraz wartości ekspozycyjnych
w ramach konserwacji XVIII-wiecznej nakrywy na chrzcielnicę
pochodzącej z kościoła św. Mikołaja w Brzegu**

Kraków 2024

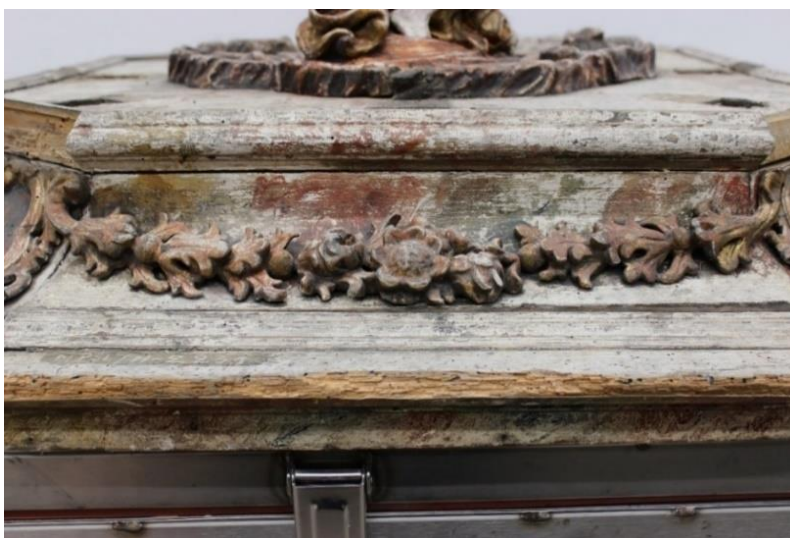
Il. 24. Podstawa chrzcielnicy ukazująca zachowany fragment marmoryzacji na jednym z boków, girlandę kwiatową oraz uszkodzoną krawędź. Stan przed konserwacją. Fot. O. Gabryś, 2022 r.

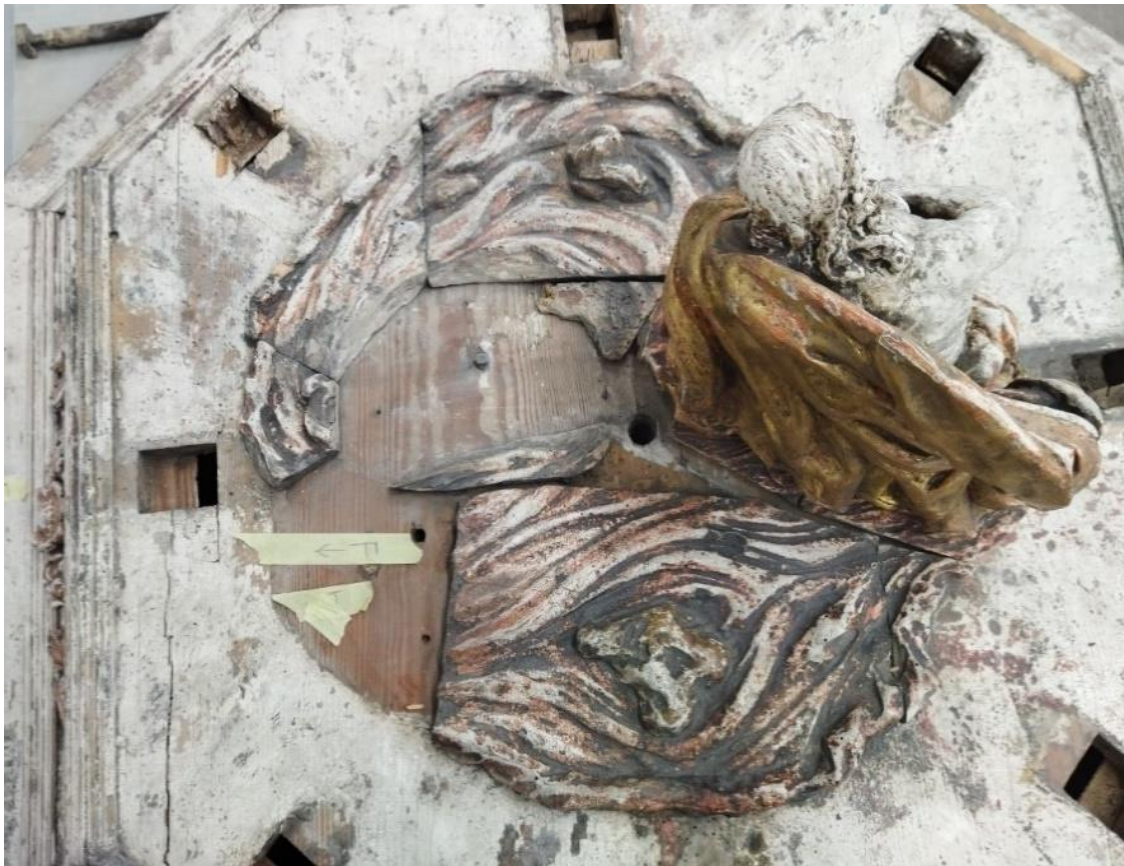
Il. 32. Podstawa pokrywy, stan po demontażu zachowanych wolutowych wsporników. Widoczne prostokątne otwory montażowe konsol, figura Chrystusa oraz rzeka Jordan. Na środku podstawy miejsce na zaginioną figurę Jana Chrzciciela i jeden z elementów rzeki. Foto. O. Gabryś, 2022 r.

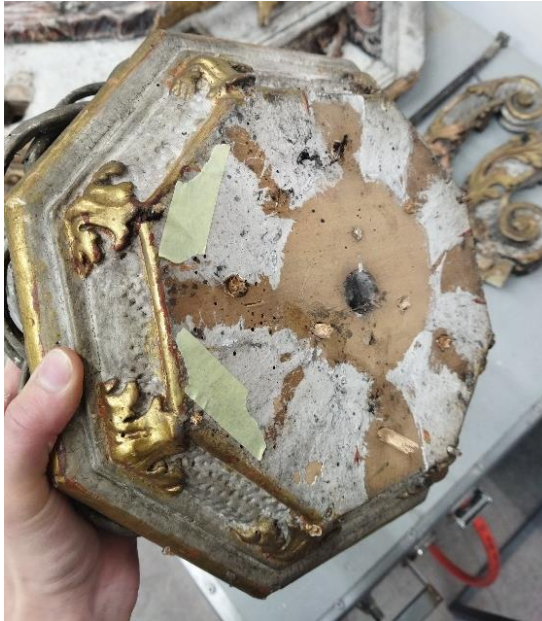
Il. 41. Spód gniazda podczas demontażu. Widoczny otwór przez który przechodzi metalowy pręt, zdegradowane kątki drewniane oraz miejsce styku konsol z formą gniazda. Fot. O. Gabryś, 2022 r.

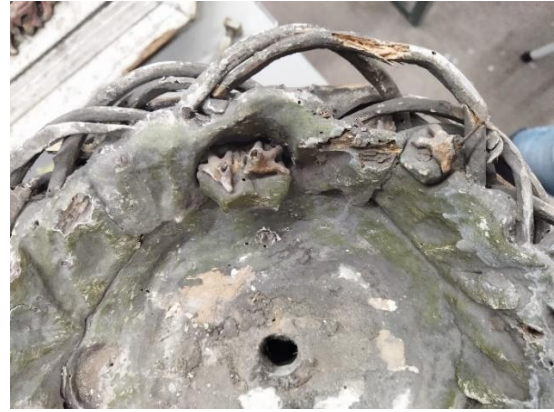
Il. 40. Fragment gniazda podczas demontażu. Widoczne wnętrze elementu oraz tapy piskłeta wskazujące na niegdysiejsze usadowienie ptaków. Fot. O. Gabryś, 2022 r.

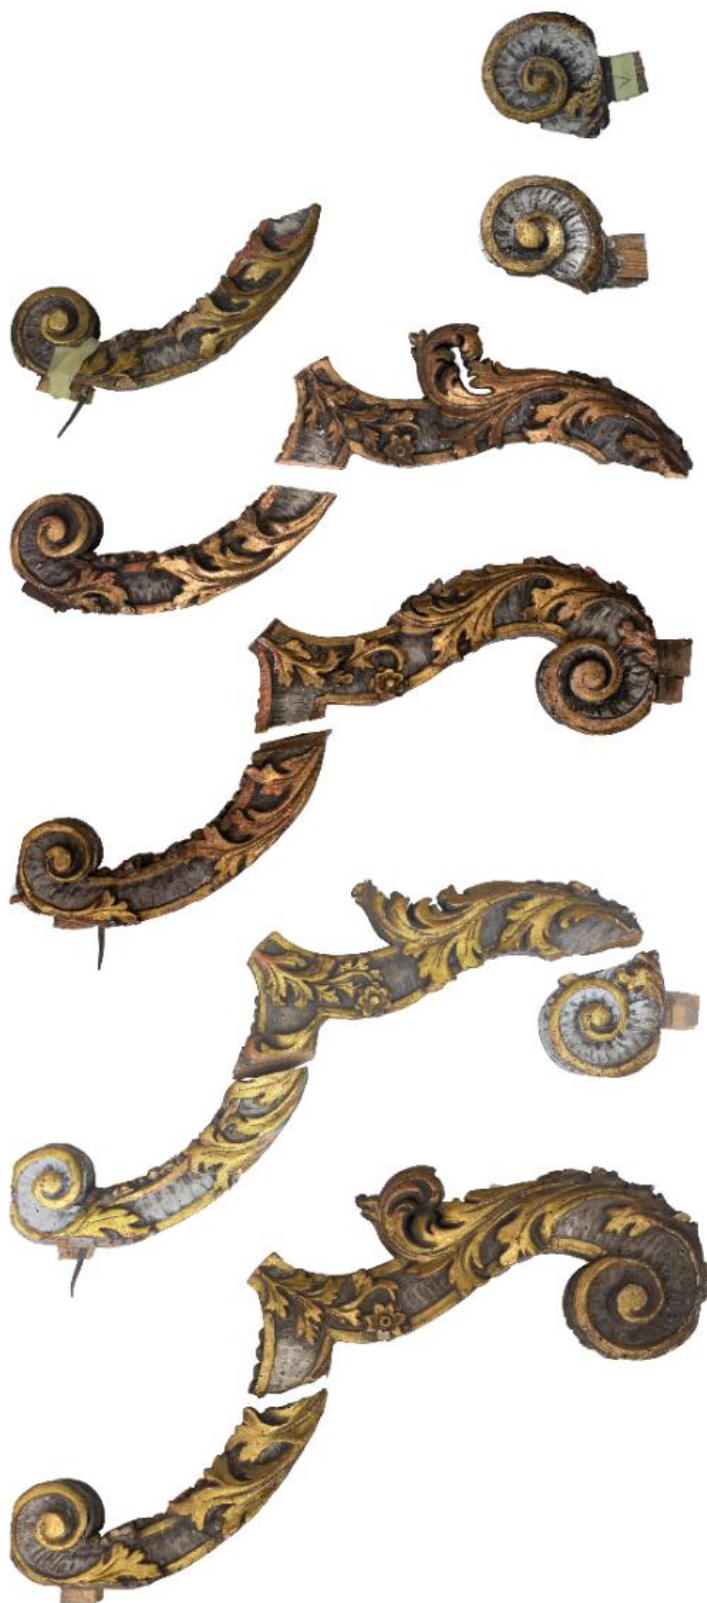
Brakujące konsole, wchodzące pierwotnie w konstrukcję środkowej części pokrywy, przyczyniły się do destabilizacji obiektu oraz znacząco pogorszyły jego walory estetyczne. Z pierwotnie ośmiu występujących elementów zachowały się złamane części składające się na jedną pełną konsolę wolutową oraz dwie, z niewielkimi ubytkami w drewnie, a także fragmenty czterech pozostałych. Z zestawu brakuje w całości jednego wspornika. Na części elementów składowych naniesiono późniejsze inskrypcje (prawdopodobnie XX - lub XXI – wieczne) wykonane czarnym i czerwonym pisakiem na bazie alkoholu które, opisują poszczególne elementy obiektu odpowiednią numeracją: /S-270/2/115/2; /S-270/2/115/1; /S-270/2/115/9. Dekoracje pozłotnicze na powierzchni konsol zostały miejscowo przetarte. Pozostałe partie, niegdyś zapewne tworzące efekt połyskującej bieli uzyskiwanej w technika *chipolin* (wierzchnie warstwy zaprawy z pigmentem bieli ołowiowej i werniksem) utraciły swe właściwości, zachowując miejscowo zmatowioną warstwę zaprawy kredowo – klejowej. W połowie wysokości każdego z elementów, po jego zewnętrznej stronie, widoczne są ślady zanieczyszczonej i twardej warstwy kleju zwierzęcego oraz otwory pozostałe po mocowaniu drewnianym kołkiem główek putt - detali obecnie zaginionych, znanych jedynie z fotografii archiwalnych.

Il. 44. Zestawienie ilości zachowanych fragmentów wolutowych konsol po demontażu i ich stan zachowania przed konserwacją,. Fot. P. Gąsior, 2022 r.
