**PRÓBA CYFROWEJ REKONSTRUKCJI DREWNIANEGO KOŚCIOŁA  
PW. ŚW. JANA CHRZCICIELA W OLSZÓWCE**

Praca dyplomowa zrealizowana  
w Pracowni Projektowania Konserwatorskiego  
pod kierunkiem dr Anny Forczek-Sajdak

Kraków 2024 r.

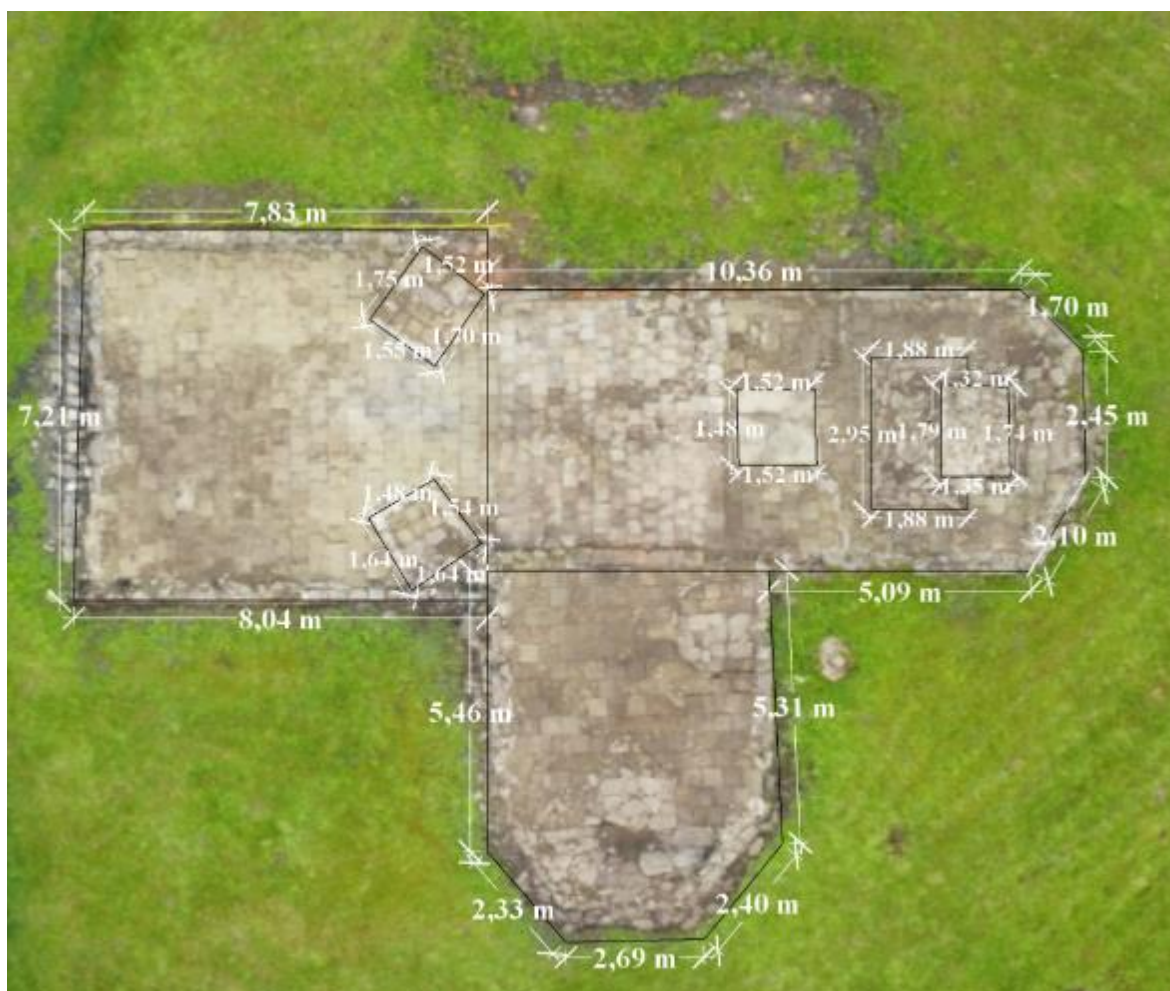
Il. 11 Kamienna posadzka kościoła pw. Św. Jana Chrzciciela w Olszówce, po odsłonięciu, z naniesionymi pomiarami obiektu na fotografię lotniczą.

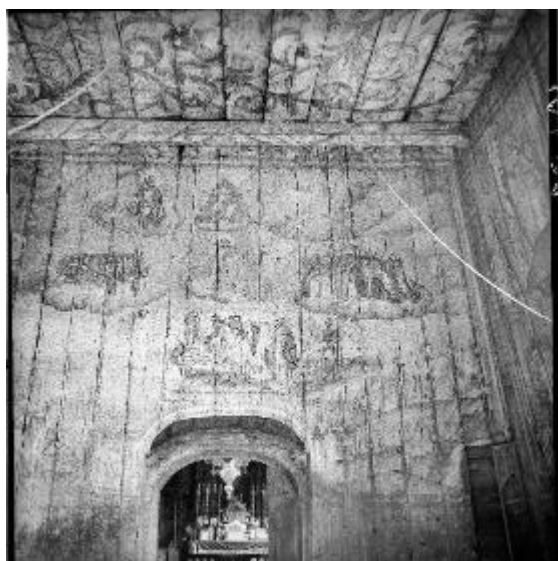
*Il. 17 Wschodnia ściana i belkowy strop w wieży.*

Po przekroczeniu drzwi kruchty wkraczano do kruchty. Deskowane ściany, jak i strop belkowy<sup>51</sup> pokrywały bogate polichromie. Niewielkie okno w południowej ścianie wieży dawało naturalne oświetlenie. Mimo planów na wymianę posadzki w całym kościele na kamienną, we wnętrzu wieży pozostawiono drewnianą podłogę. Zarówno z jak i do wnętrza prowadziły dwuskrzydłowe drzwi. Portale miały kształt spłaszczonego łuku. Po lewej stronie ściany łączącej dzwonnice z nawą, znajdowały się mniejsze, proste drzwi, prowadzące na schody na chór muzyczny. Na drzwiach znajdowało się przedłużenie polichromii, co sprawiało, że przejście wtapiało się w powierzchnię ściany.

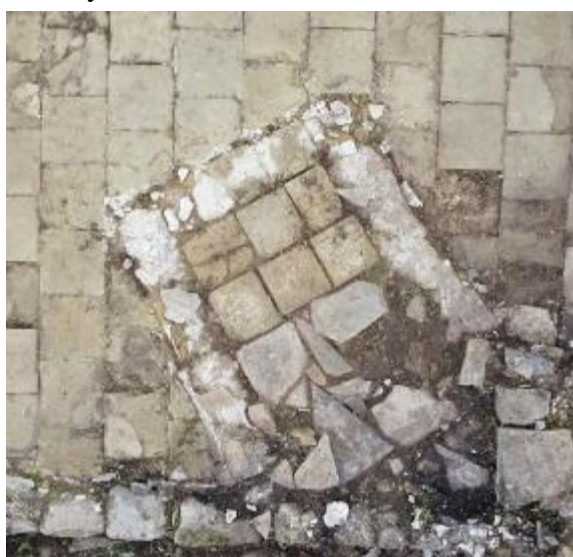
*Il. 18 Fragment kamiennej posadzki z kościoła  
pw. Św. Jana Chrzciciela w Olszówce, podmurowanie  
pod prawy ołtarz boczny.*

Na kamiennej posadzce wyróżniają się dwie analogiczne podstawy ołtarzy bocznych, położonych na wschodnich narożnikach nawy pod kątem 45 stopni względem pozostałych płyt piaskowca. Każda z nich składa się z 6 płytek kamiennych ułożonych w dwóch rzędach i większej płyty za nimi. Podstawy otaczają obejmę z podłużnych płyt kamiennych (Il. 18).

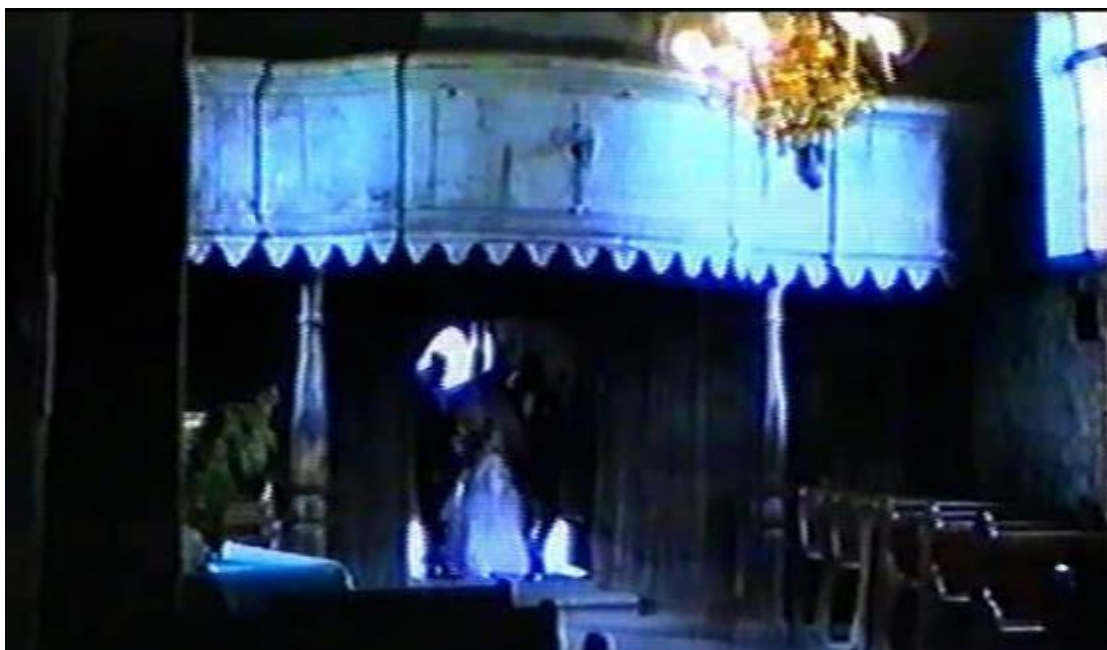
Il. 19 Chór muzyczny w nawie kościoła w Olszówce

Chór podtrzymywały dwie, wieloboczne kolumny w aklasycznym kształcie. Chór oznaczony został na planach z około 1916 r., 1980 r. oraz planach zamieszczonych w orzeczeniu<sup>55</sup> z 1977 roku. Jedynie w tych ostatnich podano wymiary, a mianowicie 270 cm długości (z czego 110 cm to szerokość wystającego łukowatego wygięcia). Na planie tym wyznaczony jest również poziom podłogi chóru tj. 265 cm.

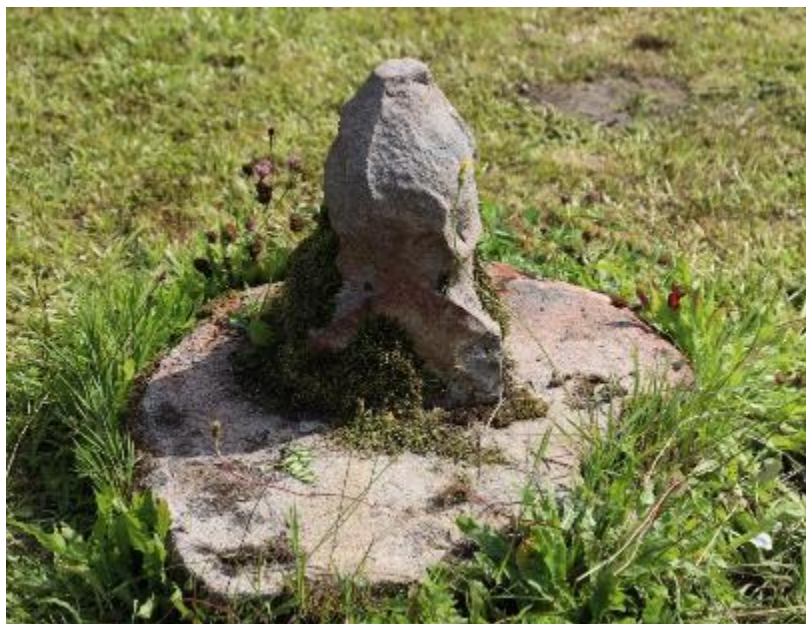
jedynie fragment (podstawa), wyniesiony poza teren kościoła, pomiędzy prezbiterium a kaplicę boczną.

*Il. 20 Pozostałość po kamiennej chrzcielnicy.*

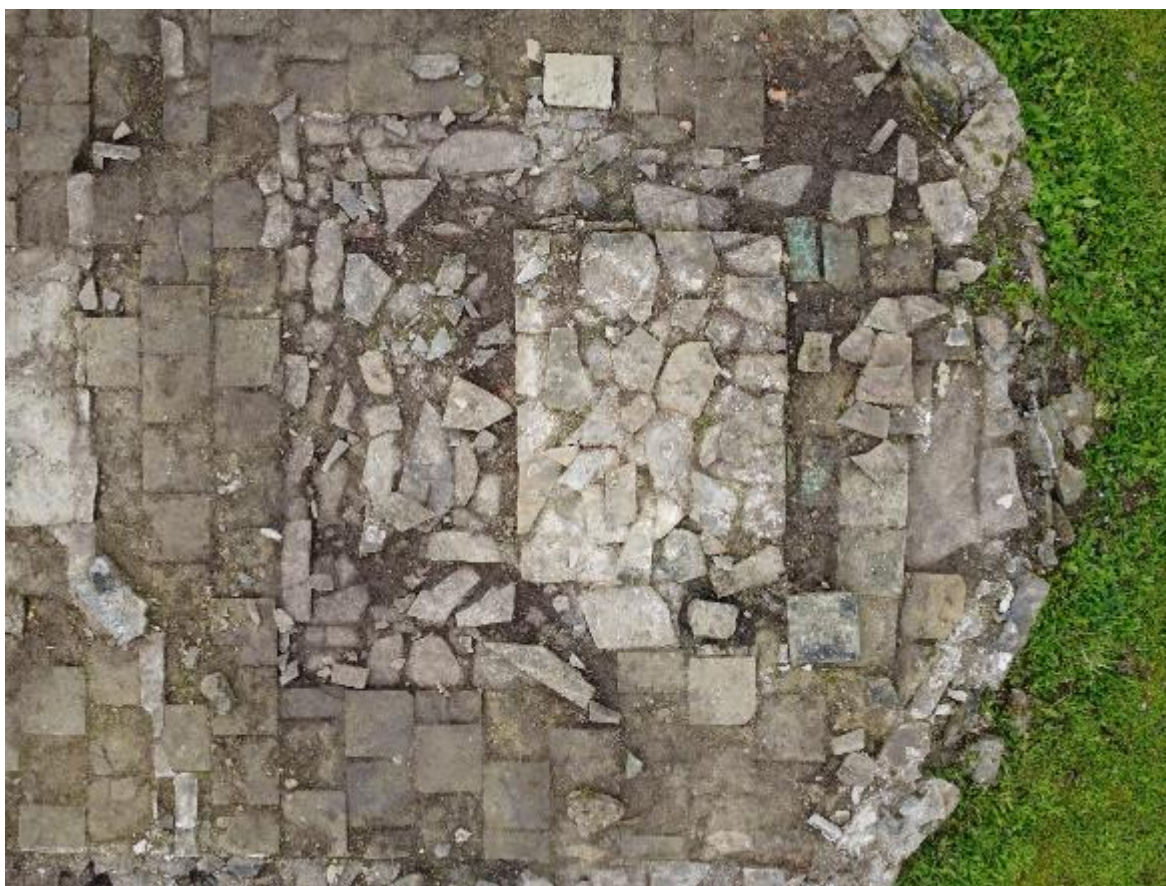
W głębi prezbiterium znajdował się rozbudowany drewniany, polichromowany, złożony i srebrzony, ołtarz główny z bramkami umożliwiającymi przejście dookoła obiektu. Dziś pozostała po nim prawie płaska podstawa kamiennej mensy o szerokości 2,95 m oraz znajdujące się na niej pozostałości po rozebranej mensie ołtarzowej o długości 1,35 m i szerokości 1,5 m. Rozebranie mensy miało miejsce po pożarze kościoła, czego dowodzą zdjęcia zgliszczy, na których mensa jest wciąż widoczna.

*Il. 21 Ślady po mensie ołtarza głównego i samym ołtarzu w prezbiterium kościoła.*

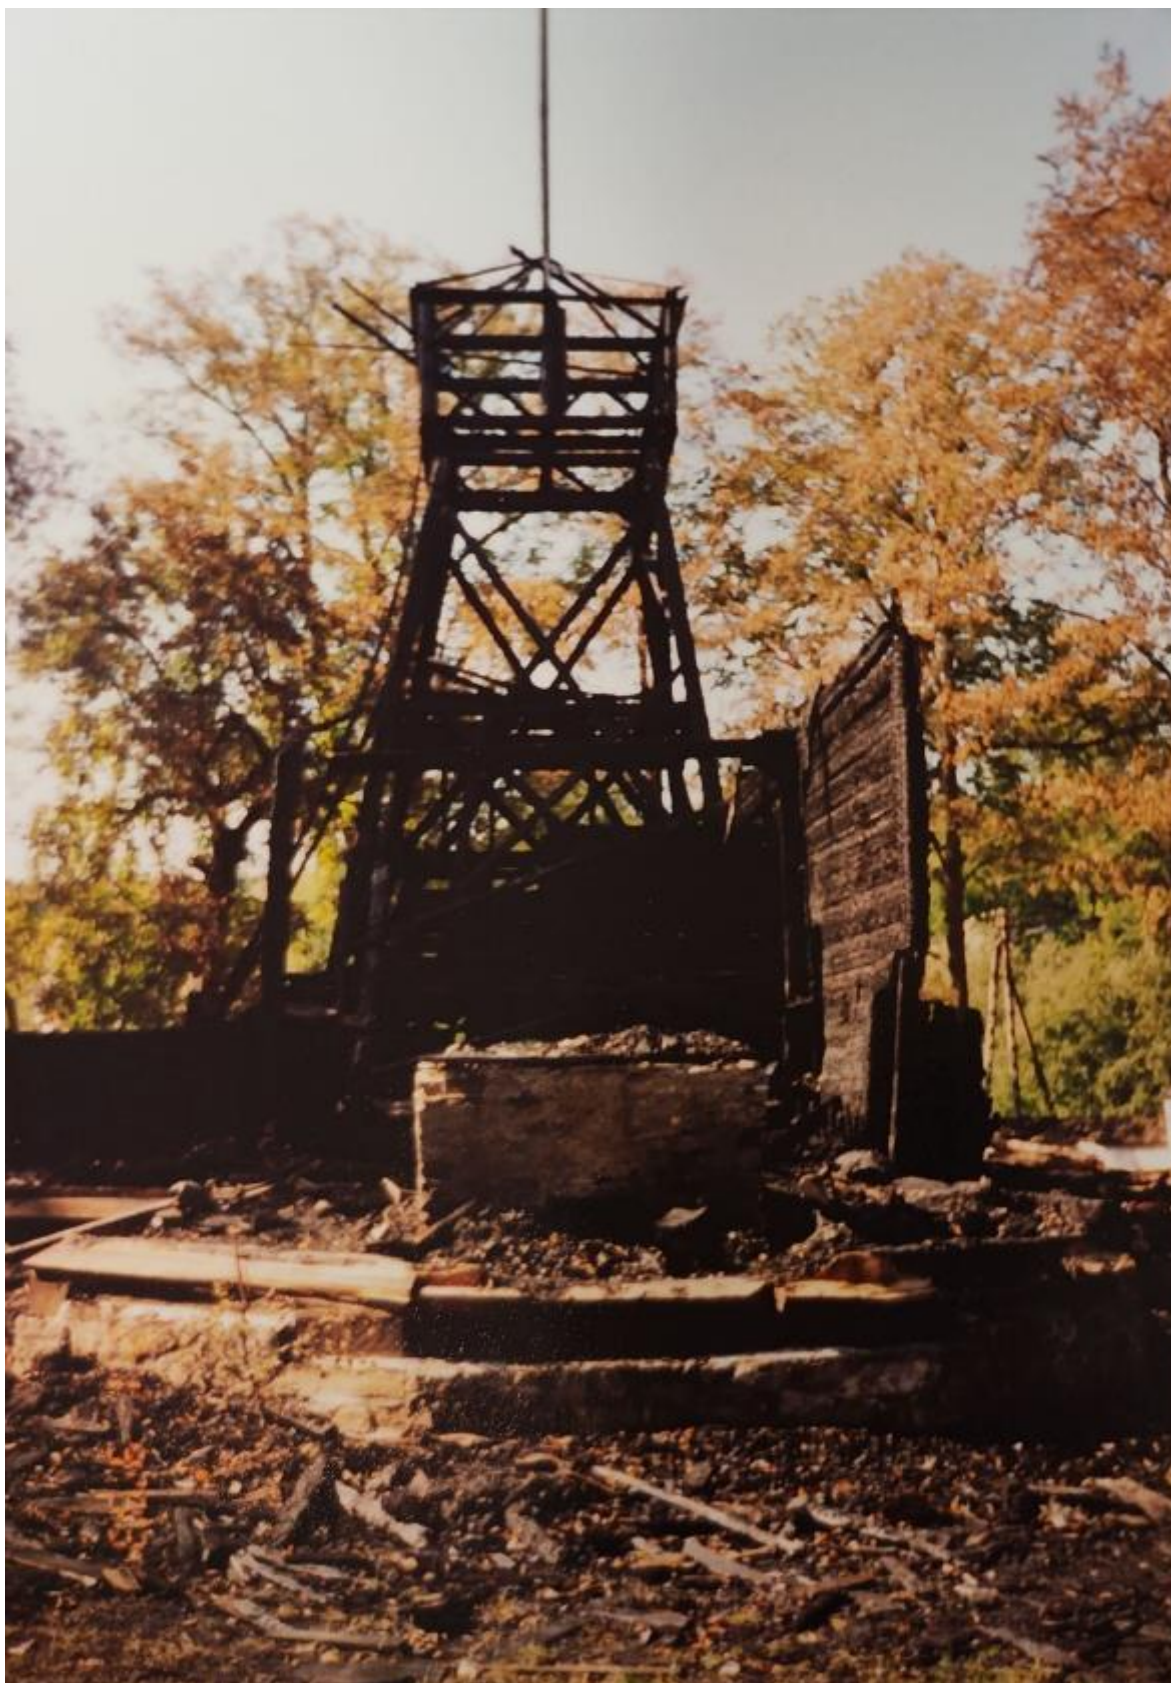
*Il. 22 Zgliszcza kościoła. Ujęcie zza terenu dawnego prezbiterium z widoczną na pierwszym planie kamienną mensą, 1993 r.*

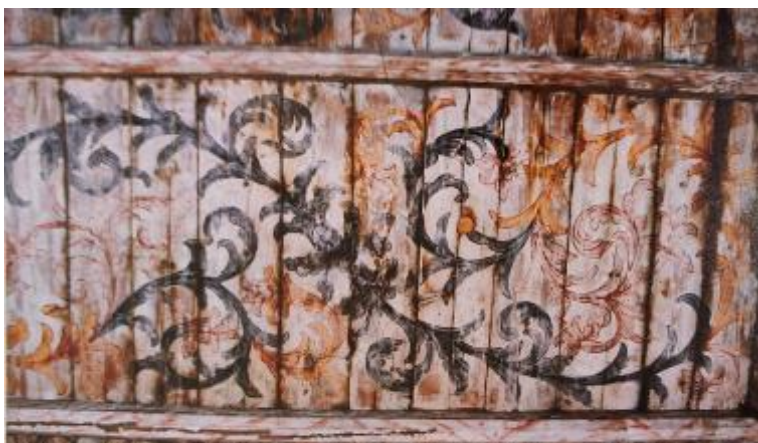
Strop pomieszczenia pod wieżą był podzielony belkami, ozdobiły go malowidła szablonowe, przedstawiające trójbarwne wicie akantu. Wzór odbijał się lustrzanie na sąsiadujących polach.

*Il. 36 Fragment polichromii na stropie wieży w kościele w Olszówce przedstawiający trójbarwne wici roślinne, T. Pieniążek 1992 r.*

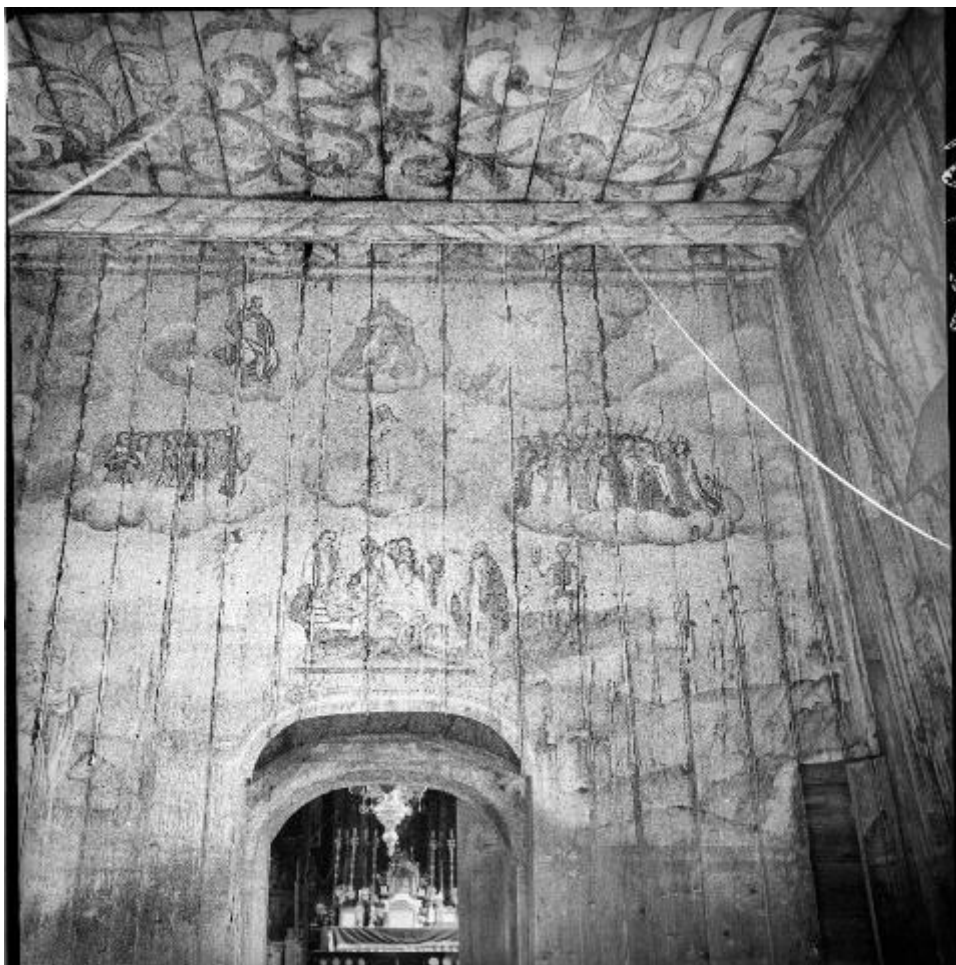
*Il. 38 Wschodnia strona wnętrza w wieży kościoła w Olszówce, polichromia przed pracami konserwatorskimi z 1956 r., autor nieznanym, przed 1939 r.*

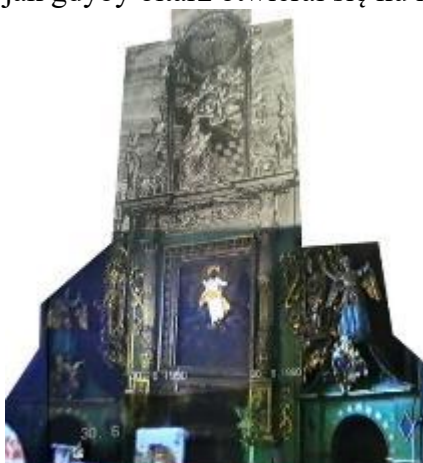
Il. 43 Fotomontaż przedstawiający ołtarz Przemienienia Pańskiego.

W centralnej części retabulum umieszczono obraz ze sceną *Przemienienia Pańskiego*, prawdopodobnie na płótnie, zgodnie z wezwaniem ołtarza. Pole obrazu ma kształt prostokąta, kompozycyjnie podzielonego w 2/3 wysokości. Dolna część przedstawia prawdopodobnie nadal śpiących lub dopiero przebudzonych uczniów. Górna - Chrystusa w towarzystwie Mojżesza (prawdopodobnie po lewej)

i Eliasza. Ciemne barwy obrazu kontrastują ze srebrzoną szatą, połączanym pasem i glorią. Według wspomnień parafian, szata Chrystusa odróżniała się tak mocno, że widać ją było już w progu świątyni. Elementy te zdają się być płaskorzeźbioną sukienką, jednak jakość materiałów fotograficznych nie pozwala na jednoznaczne określenie techniki i technologii, tak detali malarskich jak i całego obiektu. Obraz umieszczono w szerokiej, bogato zdobionej, połączanej ramie. Pod nim znajdowała się predella i obraz przedstawiający Chrystusa w domu Marii i Marty<sup>79</sup>, w skromniejszej, połączonej ramie. Niestety obraz ten na materiałach wideo jest kompletnie nieczytelny. Niemożliwe jest określenie znajdującego się w nim przedstawienia, jego ikonografii ani kolorystyki. Obrazy flankowały korynckie kolumny, stojące na wysokich cokołach o prostokątnej podstawie. Kolumny te podtrzymywały łamany gzyms z fryzem bogato zdobionym ornamentami małżowinowo chrząstkowymi. Z centralnej części ołtarza, po obu stronach wyrastały dwa uszaki z postaciami biskupów w ornamentalnym otoczeniu. Cała powierzchnia zdobień, wraz z karnacją figur, była złocona.

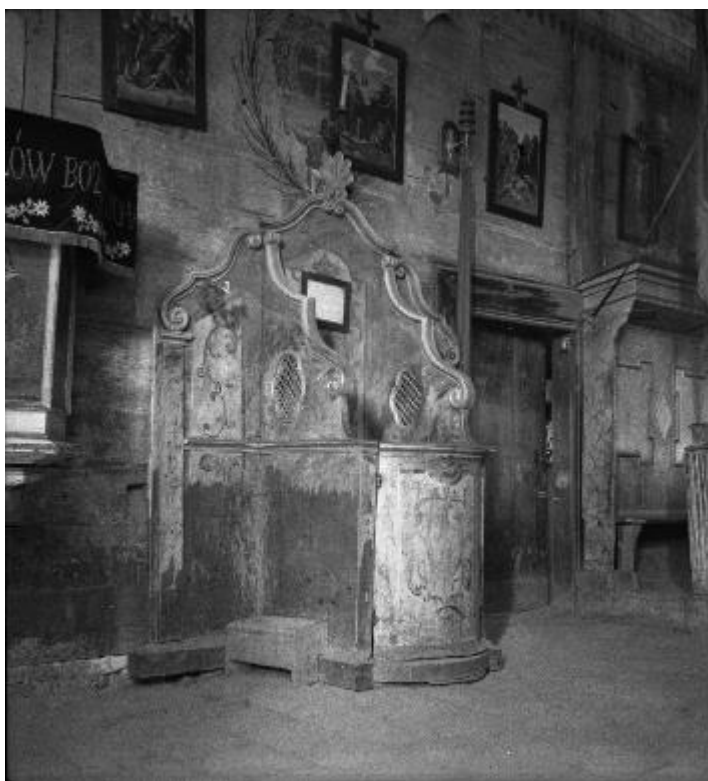
Il. 49 Konfesjonal barokowy znajdujący się w prezbiterium przed 1939 r. Po lewej stronie konfesjonau znajduje się ambona, po prawej drzwi do zakrystii i stalle. Na ścianie widoczne polichromie Wiszniewskiego, usunięte w 1956 r. oraz cykl drogi krzyżowej w technice oleodruku.

był polichromowany, zdobiny motywem delikatnych wici roślinnych. Dolna część polichromii uległa wytarciu wskutek użytkowania. Niestety, czarno-biała fotografia uniemożliwia określenie kolorystyki czy stwierdzenie obecności złocień lub srebrzeń.

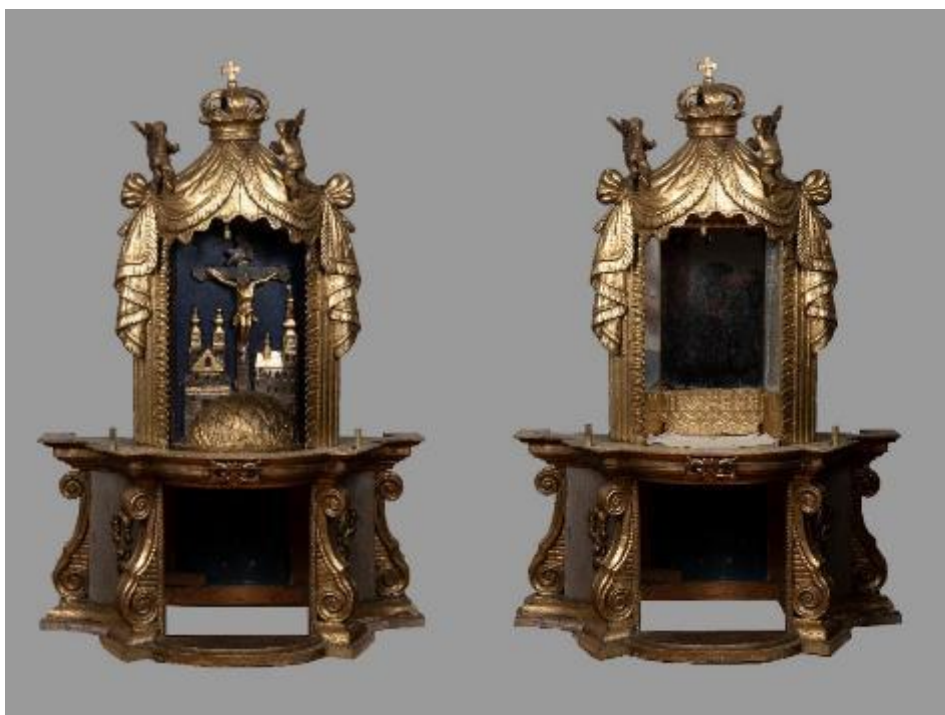
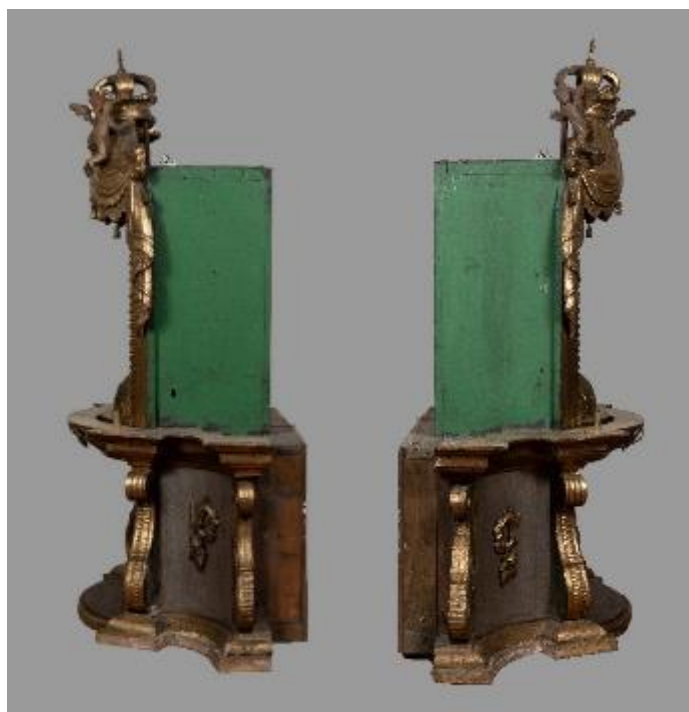
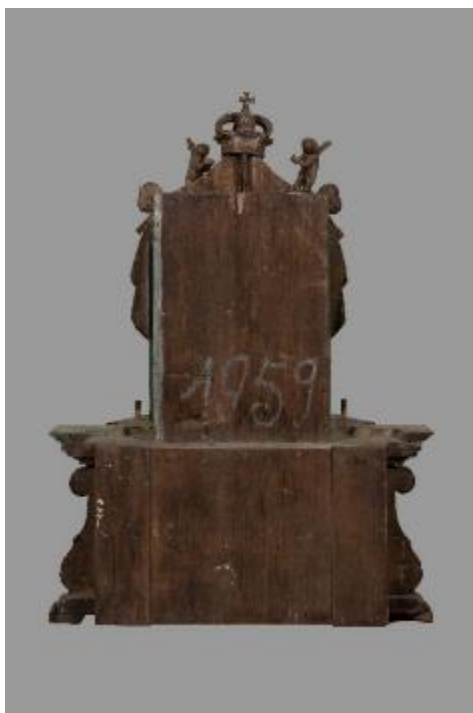
Pierwsze tabernakulum, kompozycyjnie podzielone jest na trzy części: podstawę, w której znajduje się miejsce na skrzynkę na komunikanty, szafę z beczką i zwieńczenie w formie baldachimu podtrzymywanego przez anioły. Skomplikowany kształt podstawy sprowadza się do obudowy skrzyni, gdzie tylna ściana jest prawie dwukrotnie szersza od skrzyni, a boczne płynn timer zwężają się niwelując tę różnicę. Przed skrzynią bryła półkuliście się wygina. Na granicy ścian znajdują się promieniście ustawione, podwójnie zwinięte woluty. Stanowiąca centralną część obiektu szafa, ma prostą konstrukcję, ukrytą przez dekoracyjny krenelaż i pas zachodzących na siebie naprzemiennie palmet. W połączeniu ze zwieńczeniem w formie baldachimu stanowiło to niezwykle bogatą oprawę dla samej beczki tabernakulum. Jej awers stanowi płaskorzeźbiona scena z przedstawieniem *Ukrzyżowania* na tle miejskich budynków. Budowle te stanowić miały za pewne nawiązanie

Forma rzeźbiarska uległa zniszczeniu, widoczne jest wiele drobnych ubytków. Brakuje 6 z 8 chwostów z lambrekinu w baldachimowym zwieńczeniu, skrzydła jednego z aniołów są uszkodzone. Na podstawie obiektu widoczne są trzy metalowe elementy, które bardzo szpecą obiekt. Były to elementy montażowe. Trudno jednak określić co było na nich zamontowane. Do podstawy beczki, za pomocą pinezek przymocowany jest kawałek materii co prawdopodobnie zasłania zniszczenia wywołane częstym użytkowaniem.

*Il. 51 Tabernakulum z beczką z kościoła pw. św. Jana Chrzciciela w Olszówce, widok od frontu, awers beczki.*

*Il. 52 Tabernakulum z beczką z kościoła pw. św. Jana Chrzciciela w Olszówce, widok od frontu, rewers beczki.*

*Il. 53 Tabernakulum z beczką z kościoła pw. św. Jana Chrzciciela w Olszówce, widok od lewej strony.*

*Il. 54 Tabernakulum z beczką z kościoła pw. św. Jana Chrzciciela w Olszówce, widok od lewej strony.*

*Il. 55 Tabernakulum z beczką z kościoła pw. św. Jana Chrzciciela w Olszówce, widok tylnej ściany obiektu.*

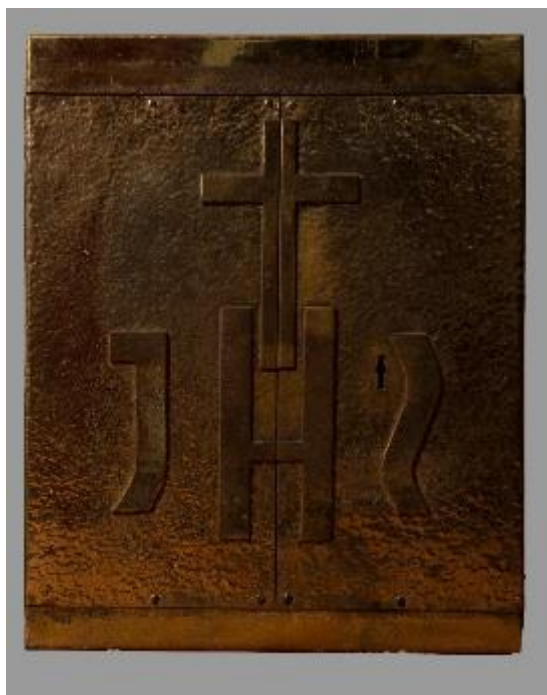
Według kroniki parafialnej<sup>84</sup>, skrzynia na komunikanty zakupiona została po 1985 roku. Ma prostą, sześcioboczną formę. Jest okute blachą w złotym kolorze. Blacha na drzwiczkach wykończona jest przy pomocy młotkowania. Zdobia ją wypukłe, polerowane litery IHS i krzyż. Litery mają nowoczesny krój. Do wnętrza niestety nie ma dostępu, ponieważ zaginął klucz otwierający zamek.

*Il. 56 Blaszana skrzynia na komunikanty z kościoła pw. św. Jana Chrzciciela w Olszówce.*

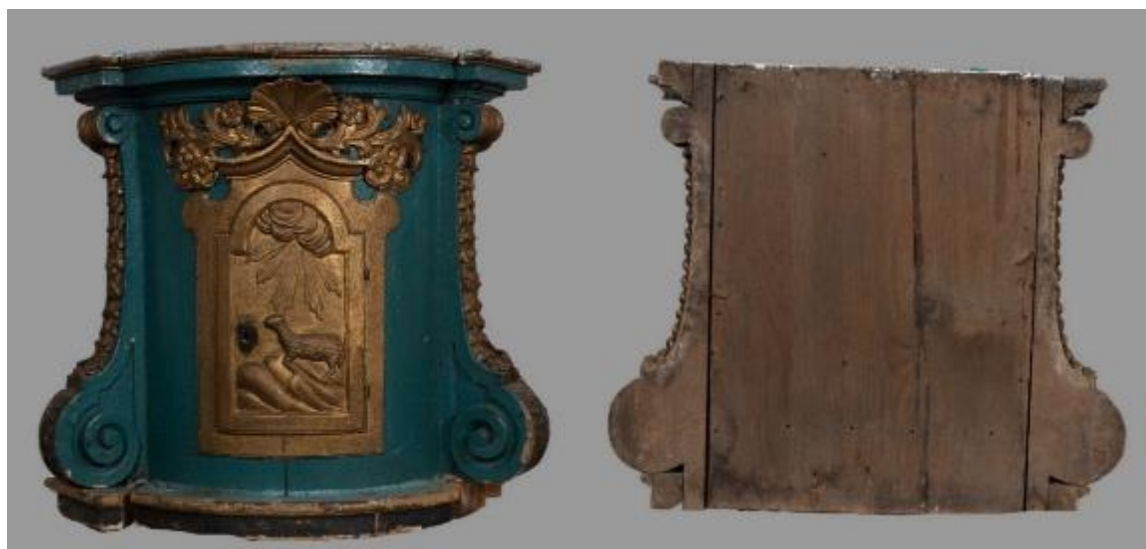
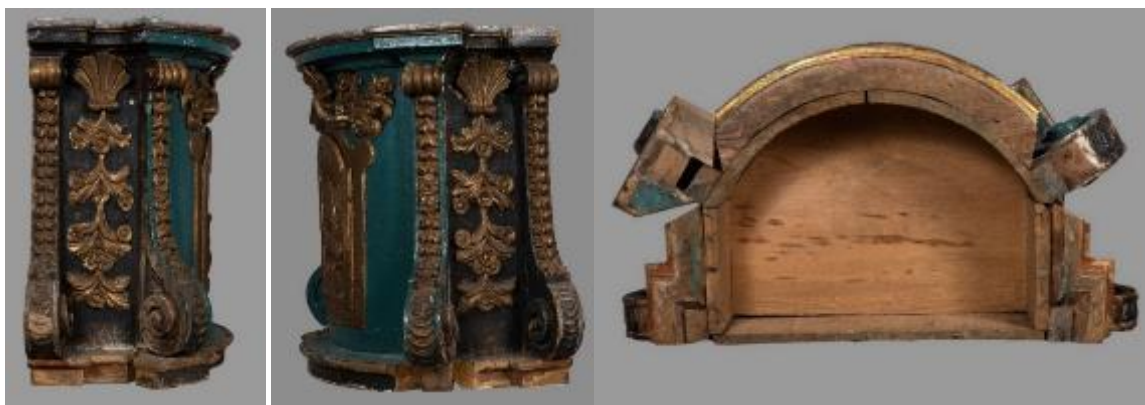
Drugie tabernakulum o podstawie w kształcie półokrągłego łuku objętego łamanym gzymsem. Na frontowej, zaokrąglonej ścianie znajdują się pozłoczone, płaskorzeźbione drzwiczki z wizerunkiem baranka na tle chmur, przez które przebijają się promienie słoneczne. Drzwiczki otacza obramowanie, w kształcie aklasycznym z daszkiem ukoronowanym muszlą i wicią roślinną. Na bocznych ścianach znajdują się 4 spływy wolutowe zdobione ornamentem cekinowym i zwisem kwiatowymi między zwojami. Na bocznych ścianach między spływami również znajdują się zwisy kwiatowe podtrzymywane przez muszlę. Rzeźbienia wykonane są w sposób toporny i nie przedstawiają wysokiego poziomu artystycznego. Obiekt został przemalowany olejną farbą w głębokim odcieniu zieleni i nieszlachetnie pozłocony. Przemalowanie widocznie nałożone zostało na poprzedniej warstwie malarskiej lub warstwie zaprawy, bez uzupełnienia ubytków poprzedniej warstwy, co zniekształca obiekt i negatywnie wpływa na jego stan zachowania. Zarówno forma architektoniczna, jak i rzeźbiarska uległa uszkodzeniu. Widoczne są pęknięcia drewna, utracona została również część podstawy.

*Il. 57 Tabernakulum z przedstawieniem baranka, z kościoła pw. św. Jana Chrzciciela w Olszówce, widok od frontu.*

*Il. 58 Tabernakulum z przedstawieniem baranka, z kościoła pw. św. Jana Chrzciciela w Olszówce, widok od lewej strony.*

*Il. 59 Tabernakulum z przedstawieniem baranka, z kościoła pw. św. Jana Chrzciciela w Olszówce, widok od prawej strony.*

*Il. 60 Tabernakulum z przedstawieniem baranka, z kościoła pw. św. Jana Chrzciciela w Olszówce, widok górnej ściany.*

*Il. 61 Tabernakulum z przedstawieniem baranka, z kościoła pw. św. Jana Chrzciciela w Olszówce, widok tylnej ściany obiektu.*

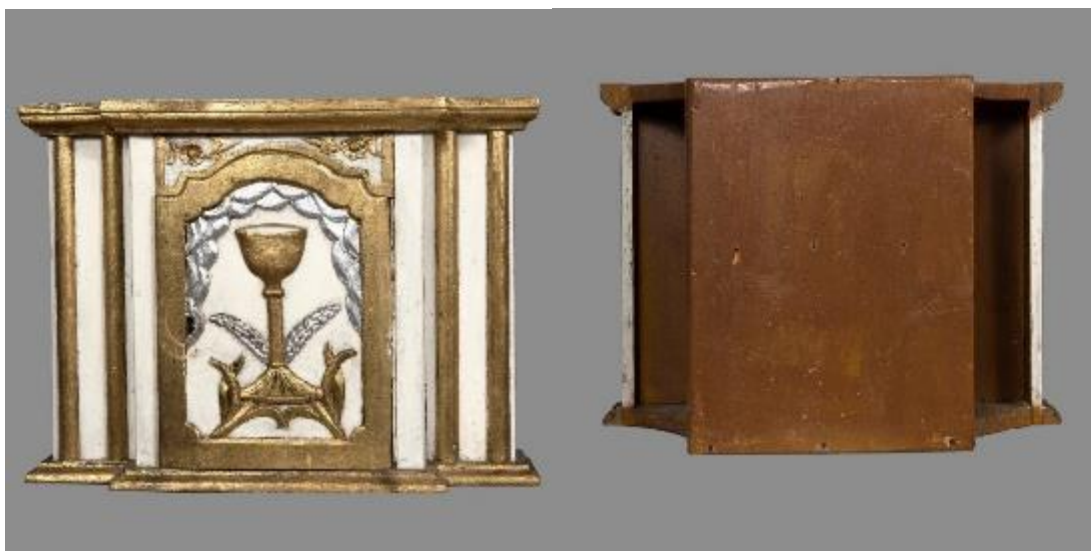
Trzecie tabernakulum wykonane zostało na widocznie najniższym poziomie artystycznym. Świadczy o tym nieporadność form rzeźbiarskich. Autorem obiektu był prawdopodobnie artysta ludowy. Podstawą konstrukcji obiektu jest sześcioboczna szafa. Frontowa część obiektu jest szersza. Drzwiczki wycięte są w finezyjnym kształcie. Na nich umieszczony jest płaskorzeźbiony kielich w otoczeniu srebrnych kłosów i obłoków. Nad nimi widoczny jest drobny motyw kwiatowy. Zdobią je cztery pionowe złożone wałki, po dwa z każdej strony drzwiczek, które podtrzymują gzyms.

*Il. 62 Tabernakulum z przedstawieniem kielicha na drzwiczkach, widok od frontu.*

*Il. 63 Tabernakulum z przedstawieniem kielicha na drzwiczkach, widok tylnej ściany obiektu.*

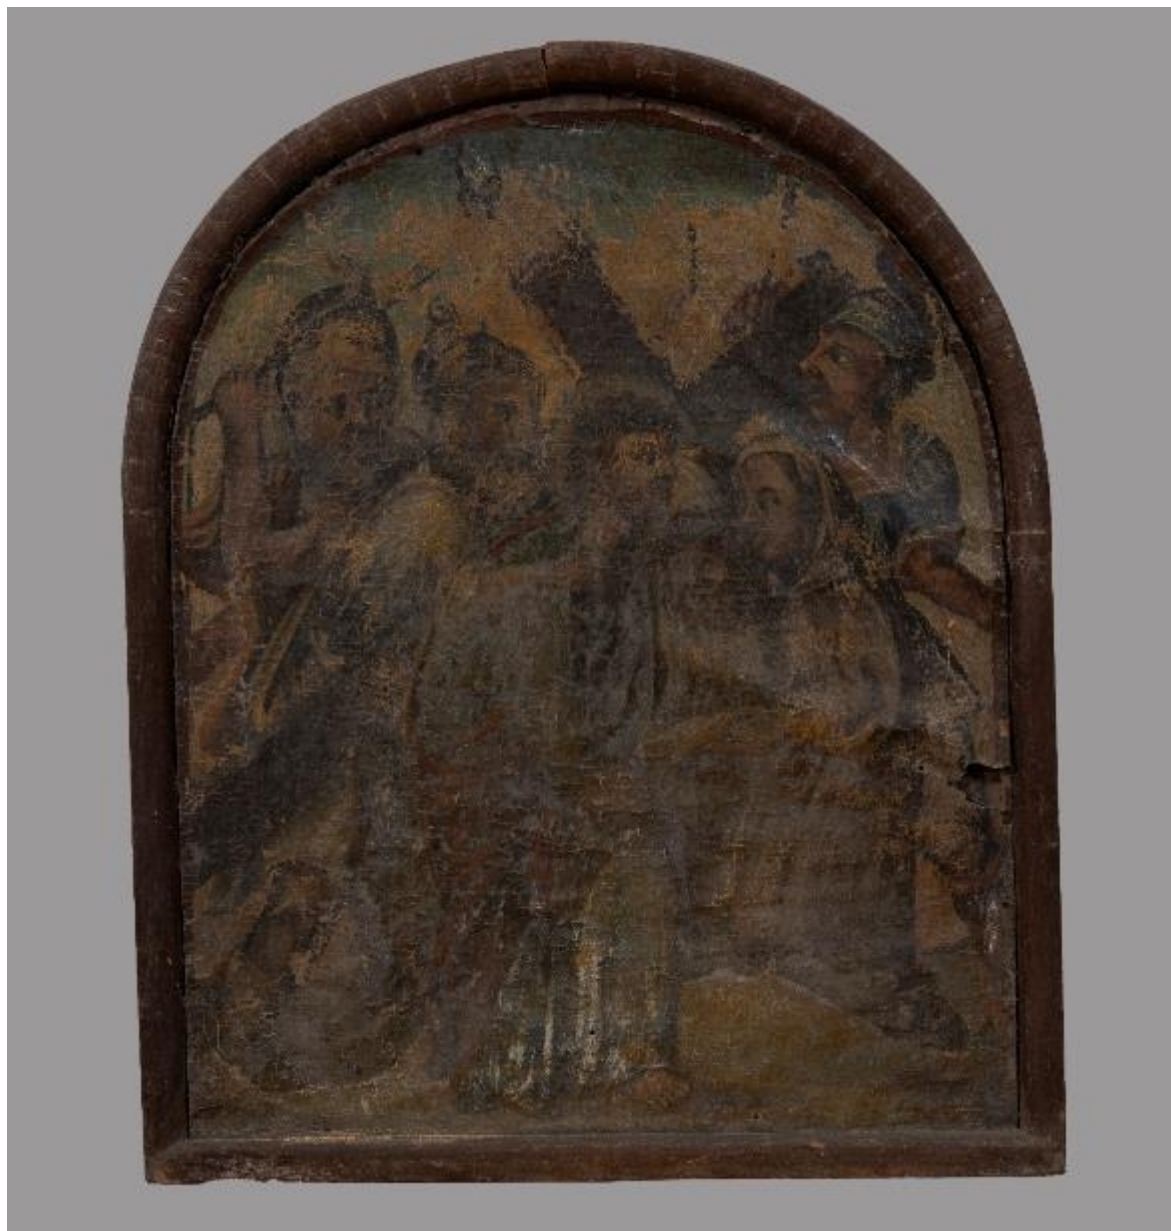
kolorystyki. Widać jednak, że gama kolorystyczna była szeroka i nie brak w niej mocno nasyconych, głębokich barw. Stan zachowania obrazów znacząco się różni, niektóre mają jedynie drobne przetarcia, inne są mocno zdegradowane. Wiele z nich ma ubytki warstwy malarskiej. Wiele płócien odspoiło się od podobraz i zostało wtórnie umocowane pinezkami. Płótna są bardzo twarde i nieelastyczne. Deformacja twardego i cienkiego płótna

powoduje jego fałdowanie a nawet pękanie i wykruszanie jego fragmentów. W wielu obiektach, osłabiła się adhezja między płótnem a drewnianym podobrazem i płótno odspoiło się. Niekiedy próbowano je przytwierdzić z użyciem metalowych pinezek lub gwoździ, które ulegały korozji, Niektóre obrazy, jak pierwsza stacja, mają ubytki płótna. Szósta stacja drogi krzyżowej jest w najgorszym stanie. Sfałdowane płótno w połączeniu z licznymi przetarciami i pociemnieniem warstwy malarskiej zaburza czytelność kompozycji malarskiej.

*Il. 66 Szósta stacja drogi krzyżowej, św. Weronika otwiera twarz Panu Jezusowi, z kapliczki w murze kościoła. Olej na płótnie naklejony na drewno.*

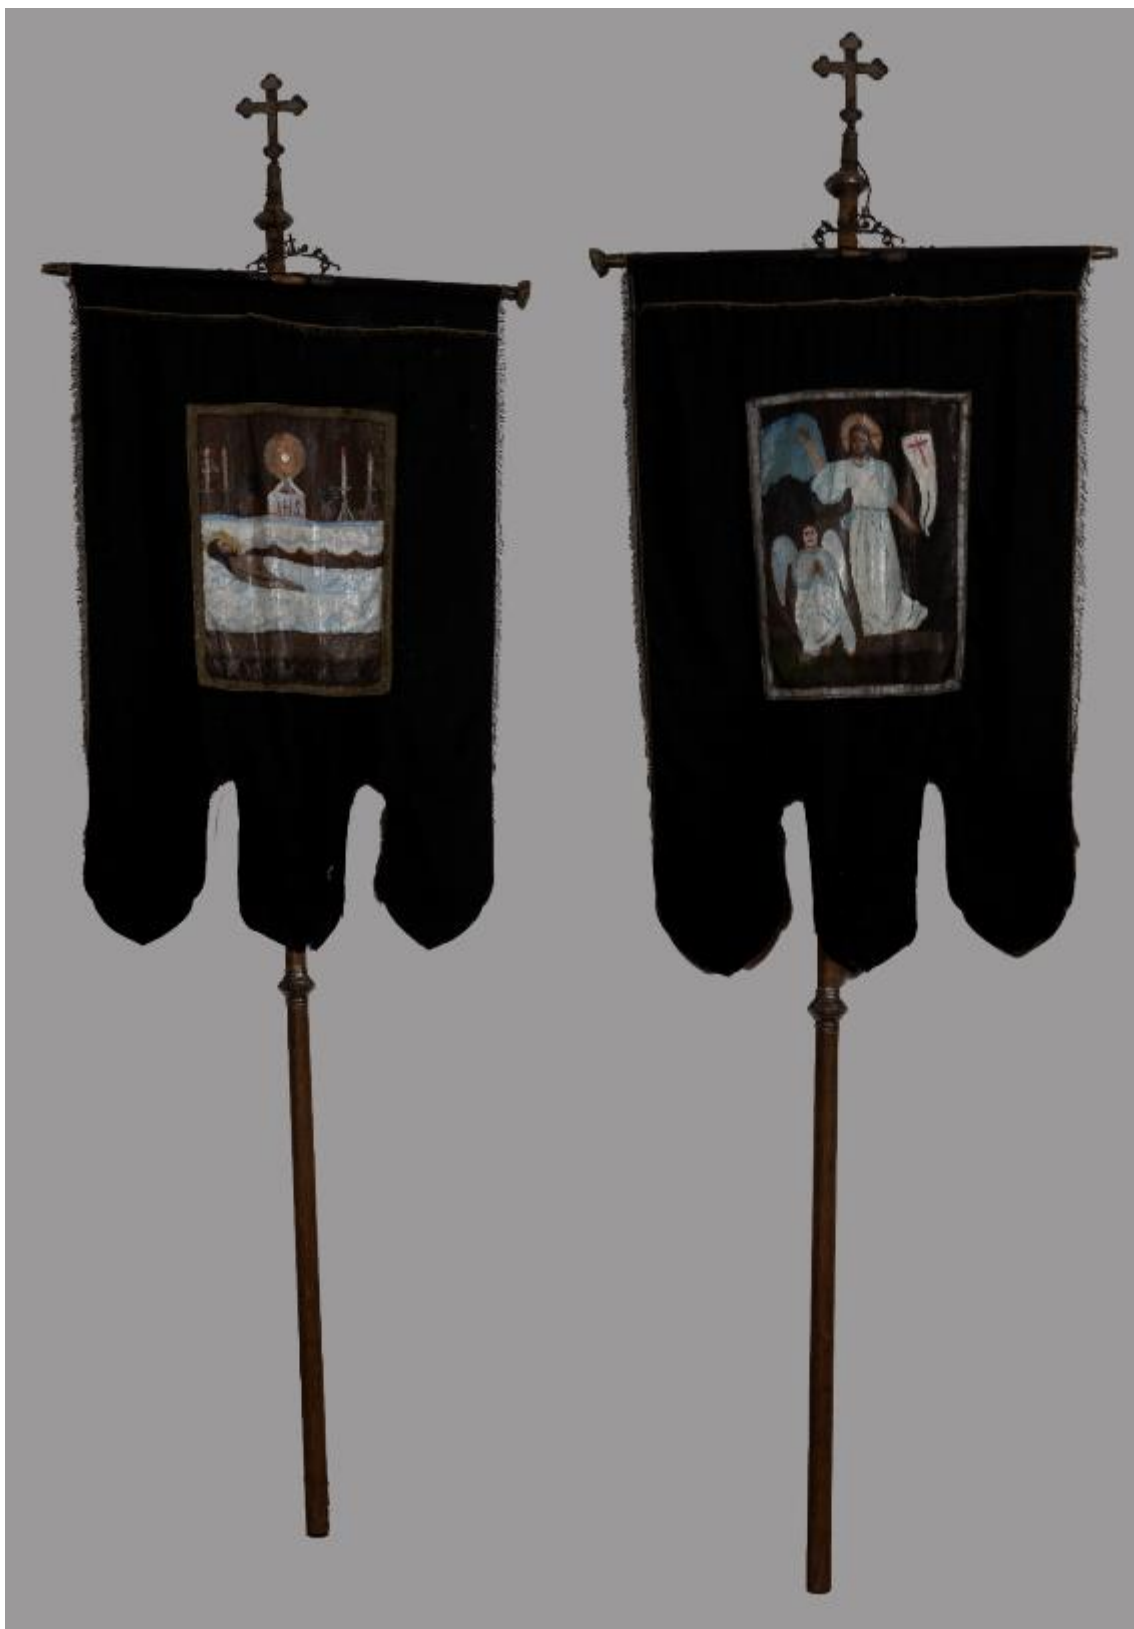
Większość z nich przetrwało pożar. Z powodu użytkowania i złego przechowywania obiektów, wiele z nich uległo uszkodzeniom mechanicznym, zarówno w części tkanin jak i mocowań do drzewców. Metalowe mocowania w wielu przypadkach zostały wygięte lub nawet złamane, tkaniny naderwane, i wymięte, niektórym brakuje chwośców. Część obiektów pokryta jest zaciekami. Wysoka wilgotność na strychu nowego kościoła, gdzie przechowywane są chorągwie, sprawiła, że były narażone na ataki mikroorganizmów. Czarna chorągiew pogrzebowa została przemalowana po formie, jednak poziom wykonania przemalowania jest rażąco niski. Wcześniejszy wygląd chorągwi potwierdzają fotografie z pogrzebu jednego z parafian. Nie wiadomo, czy jest to jedyny przemalowany obiekt.

*Il. 69 Czarna chorągiew pogrzebowa, z wizerunkiem Pana Jezusa w grobie i Chrystusa Zmartwychwstałego.  
Bardzo nieudolnie przemalowana po formie.*

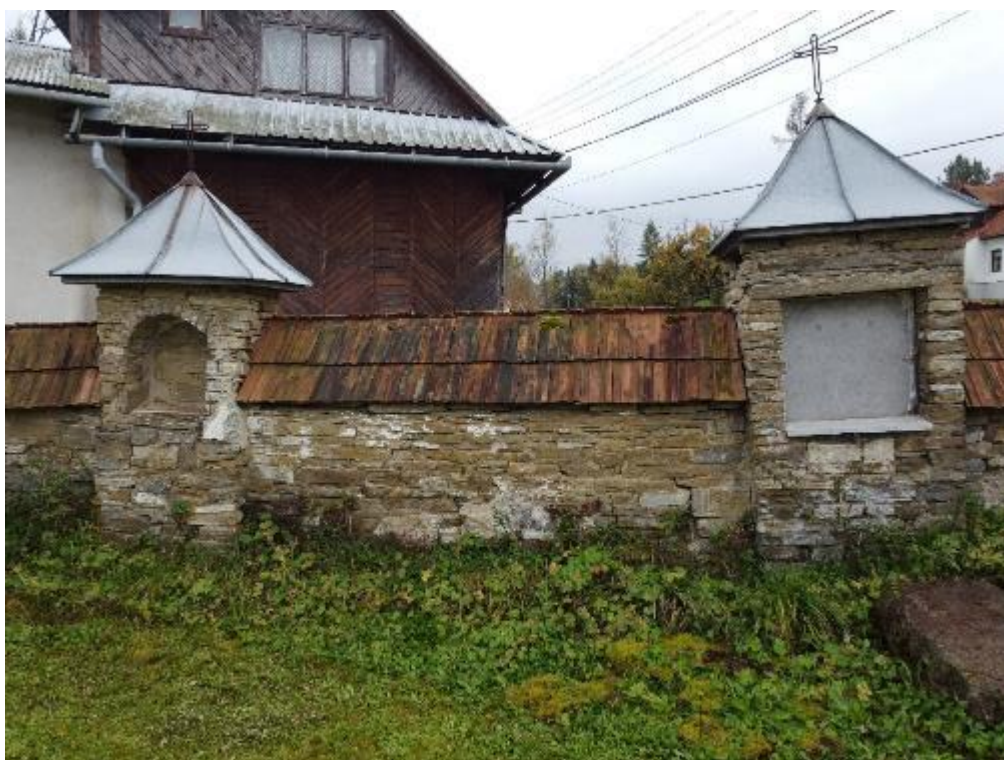
*Il. 77 Pozostałości przykościelnego muru z płytą epitafijną, zadaszoną blaszanym daszkiem z krzyżem.*

17 kapliczek posiada nisze. W trzech z nich osadzono tablice epitafijne wykonane z marmuru dębnickiego. Wykrój nisz ma kształt łuku lub jest dostosowany do kształtu płyt.

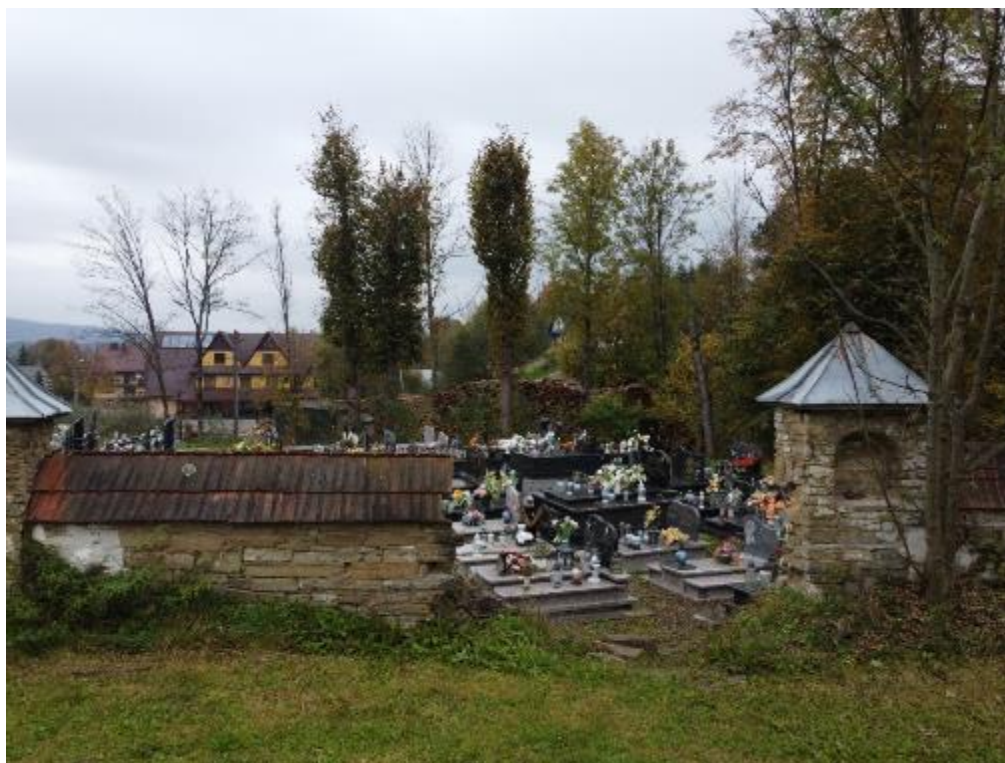
*Il. 78 Fragment kościelnego muru (częściowo wyburzonego) z uszkodzoną kapliczką, przy której wyrasta młode drzewo.*

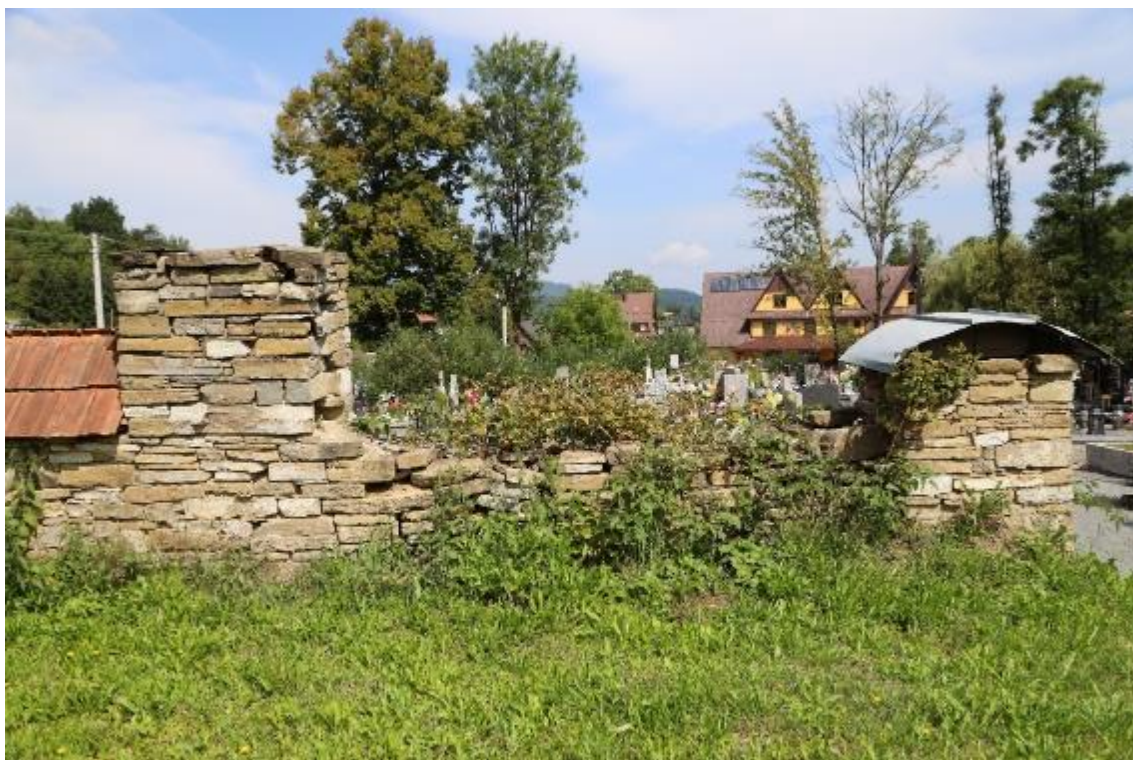
*Il. 79 Pozostałości przykościelnego muru zachowane w miejscu dawnego kościoła, z uszkodzonymi kapliczkami.*

Co więcej w murze widoczne są duże pęknięcia. Tak kapliczki jak i fragmenty muru utraciły pion. W zadaszeniu parkanu brakuje wielu dachówek, a w miejscu ubytków pozostawiono butelki i drobne śmieci. Miejscami uzupełniono spoinę, co wykonano jednak nieestetycznie. Dużą część parkanu pokrywają glony, mech i porosty. Nieusuwana jest również rozrastająca się wokół parkanu roślinność, co szczególnie w przypadku systemu korzeniowego drzew wyrastających w jego bezpośrednim sąsiedztwie, stanowi duże zagrożenie dla obiektu.

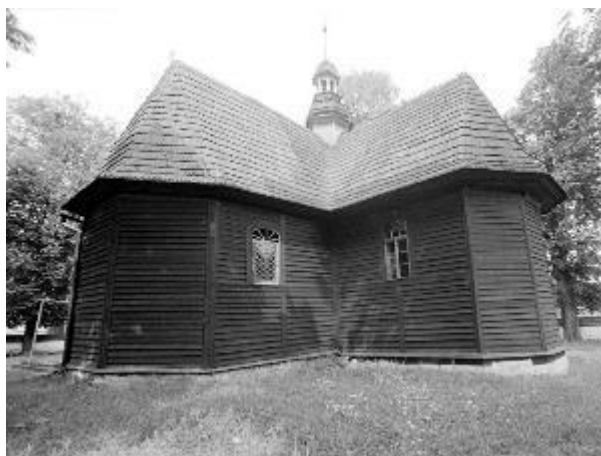
*Il. 84 Kościół pw. Św. Jana Chrzciciela w Olszówce, widok prezbiterium i kaplicy od zewnątrz, widoczna zdecydowana, najprawdopodobniej zamierzona dystorsja zniekształcająca obraz obiektu*

- Specyfika obiektywu
  - Ogniskowa - od niej zależy wielkość otrzymanego obrazu i kąt widzenia aparatu. Przy zbyt dużej wartości tło fotografii rozmywa się. Dostępne są obiektywy o stałej i zmiennej ogniskowej. Użycie obiektywu o zmiennej ogniskowej umożliwia wykonywanie zbliżeń, co zwiększa możliwości inwentaryzacyjne<sup>119</sup>.
  - Przesłona - określa ilość światła wpadającą do obiektywu. W połączeniu z ogniskową odpowiada za głębię ostrości uzyskanego obrazu.
- Zniekształcenia wywołane oświetleniem.
- Dystorsja - różnica powiększenia obrazu w zależności od osi optycznej. Wyróżnia się dystorsję beczkową (przypominającą efekt rybiego oka), poduszkową, oraz rzadziej występującą dystorsję falistą<sup>120</sup>. Deformacja obrazu wzmacnia się na jego krawędziach. Efekt ten można próbować odwrócić lub zminimalizować za pomocą programów graficznych.

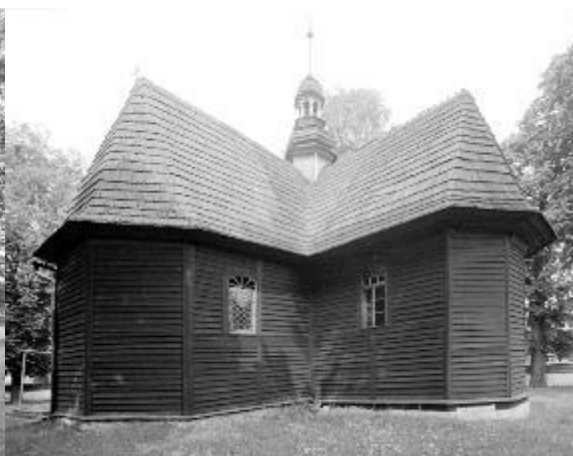
*Il. 85 Fotografia po próbie zniwelowania wypaczenia w programie Adobe Photoshop.*

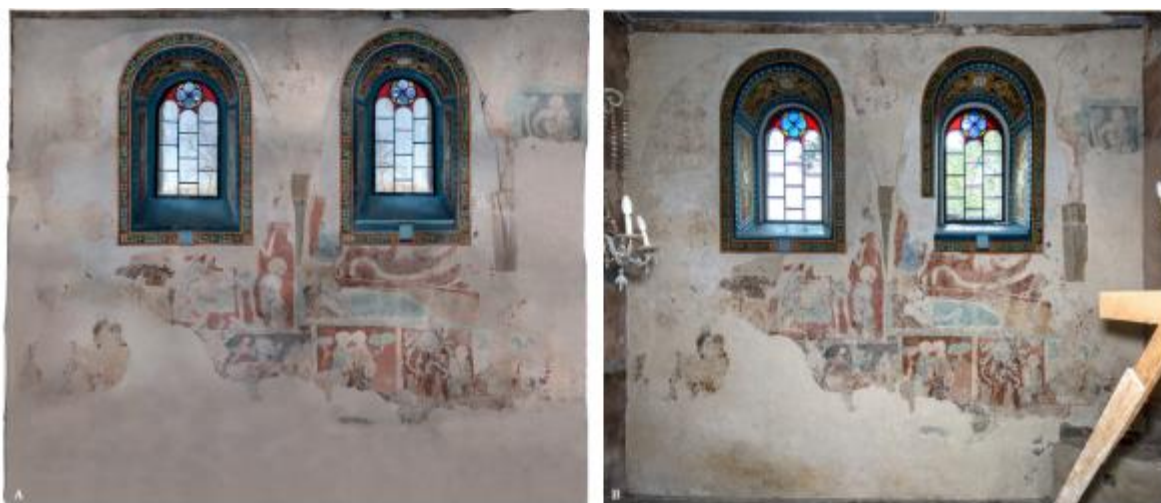
Il. 90 A - Trzeci wariant projektu aranżacji i ekspozycji malowideł na ścianie północnej kościoła w Gnojniku, przeznaczony do realizacji w obiekcie. B - Fotografia ściany północnej po przeprowadzeniu działań restauratorskich<sup>149</sup>.

W celu wykonania projektów, utworzono panoramiczne fotografie ścian. Na fotografii naniesiono projekt rekonstrukcji w formie punktowania znakiem graficznym. Dla każdej warstwy chronologicznej przypisano inny znak. Dla wizualizacji wyglądu malowideł w kontekście całego wnętrza z wyposażeniem, stworzono model ścian kościoła i wybrano odpowiednie ujęcia. Wygenerowano widoki pomieszczenia w formie 2D. Następnie w programie Photoshop naniesiono projekty malowideł i przekształcone fotografie wyposażenia tak, aby stworzyć wizualizacje przestrzeni zabytkowego kościoła. Wykonano również fotomontaże na fotografiach wnętrz przed konserwacją<sup>147</sup>.
