**PRÓBA CYFROWEJ REKONSTRUKCJI DREWNIANEGO KOŚCIOŁA  
PW. ŚW. JANA CHRZCICIELA W OLSZÓWCE**

Praca dyplomowa zrealizowana  
w Pracowni Projektowania Konserwatorskiego  
pod kierunkiem dr Anny Forczek-Sajdak

Kraków 2024 r.

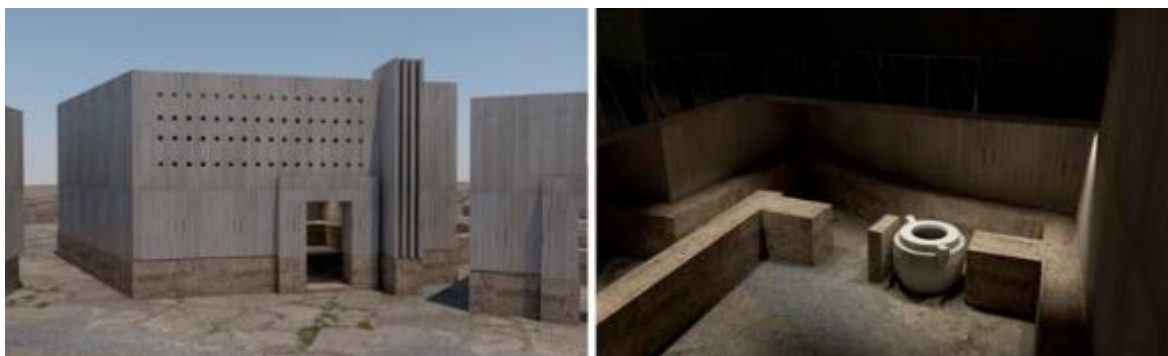
*Il. 92 Wizualizacja rekonstrukcji placu publicznego w Ugarit w Syrii, Widok na zewnątrz i wewnątrz modelu dawnej tawerny.*

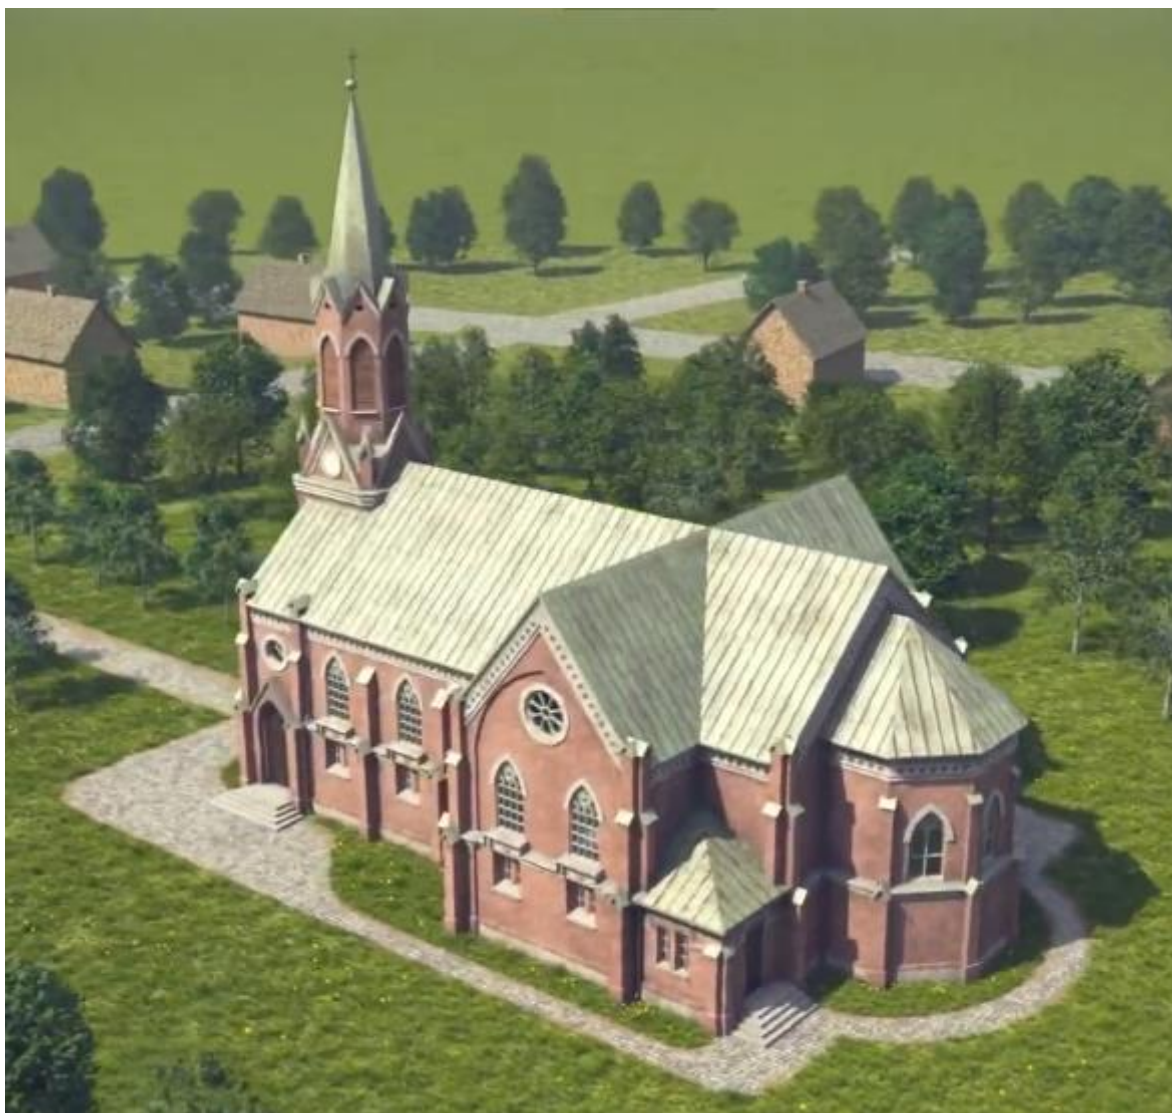
*Il. 96 Model rekonstrukcji kościoła protestanckiego w Michałowie.*

Trójwymiarowa rekonstrukcja kościoła protestanckiego w Michałowie również prezentuje nieistniejącą już świątynię, rozebraną po II wojnie światowej. Podano, że do stworzenia modelu posłużono się zaledwie kilkoma zdjęciami archiwalnymi. Wykonany model przedstawiony został w formie animacji, dostępnej online<sup>159</sup>.

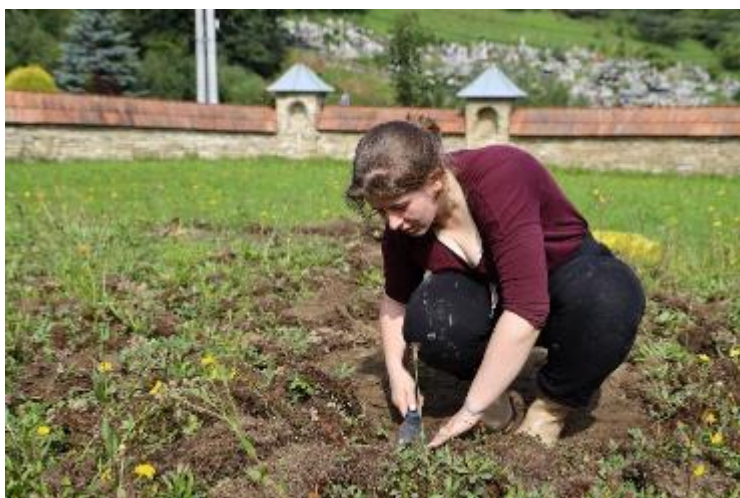
*Il. 97 Zabieg usuwania warstw roślinności i gleby z pozostałości kamiennej posadzki dawnego kościoła.*  
*23 lipca 2003 r. o ochronie zabytków i opiece nad zabytkami (Dz. U. z 2021r. nr. 710, 954 z późn. zm.).* W związku z tym po otrzymaniu zgody od administratora obiektu, proboszcza parafii, księdza Jana Kuny, przystąpiłam do prac. Działania te polegały na mechanicznym usunięciu roślinności i pierwszych pojawiających się śladów nowopowstałej gleby, z wykorzystaniem szpachelek, noży, łopat i szczotek z tworzywa sztucznego. Odsłonięcie pozostałości kościoła, pozwoliło na dokładniejsze poznanie obiektu i wykonanie dokładnych pomiarów. Po usunięciu materii organicznej okazało się, że wykonana z piaskowca posadzka została mocno uszkodzona przez systemy korzeniowe i warunki klimatyczne. Wiele płytek utraciło przyczepność, uległo pęknięciu lub dezintegracji. Oczyszczałam obiekt z luźnych cząstek piasku i gleby za pomocą szczotek z tworzywa sztucznego. Prace

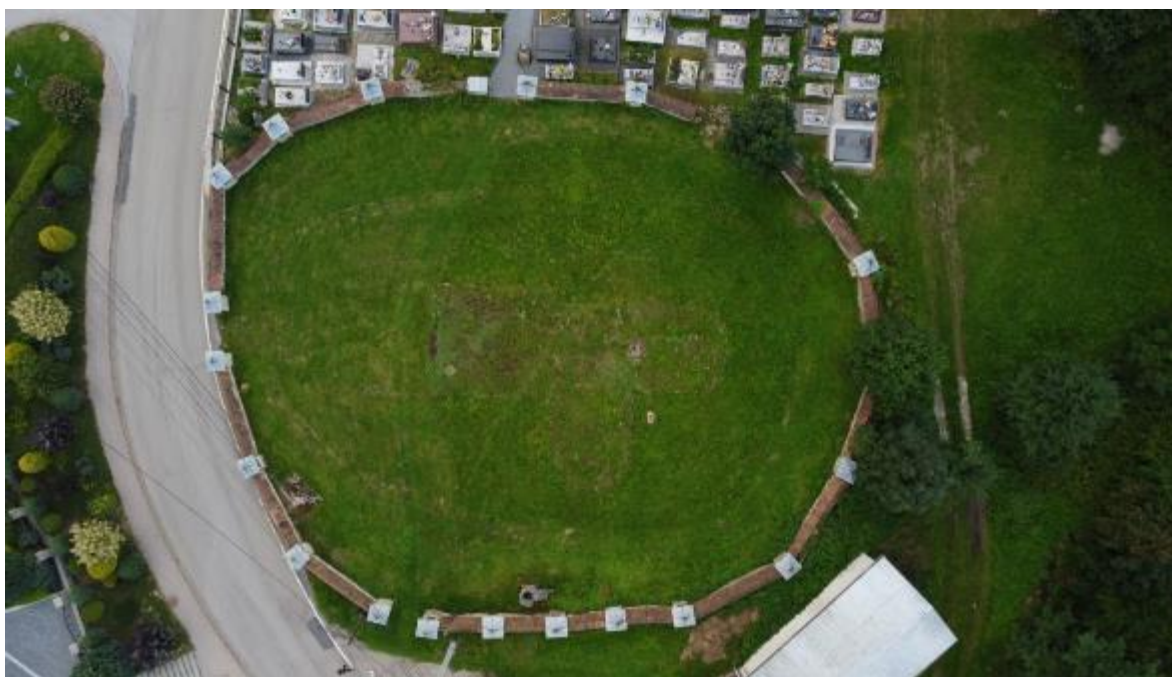
*Il. 98 Teren drewnianego kościoła pw. św. Jana Chrzciciela w Olszówce przed odsłonięciem kamiennej posadzki i podmurowania nawy i prezbiterium. Fotografia lotnicza wykonana przy użyciu dronu*

Prace w miejscu spalonej świątyni udokumentowałam wykonując serie fotografii powietrznych z wykorzystaniem drona oraz cyfrowej fotografii naziemnej wraz ze zbliżeniami. Następnie z użyciem dalmierza wykonałam pomiary obiektu, które naniosłam na fotografie lotnicze (Il. 10).

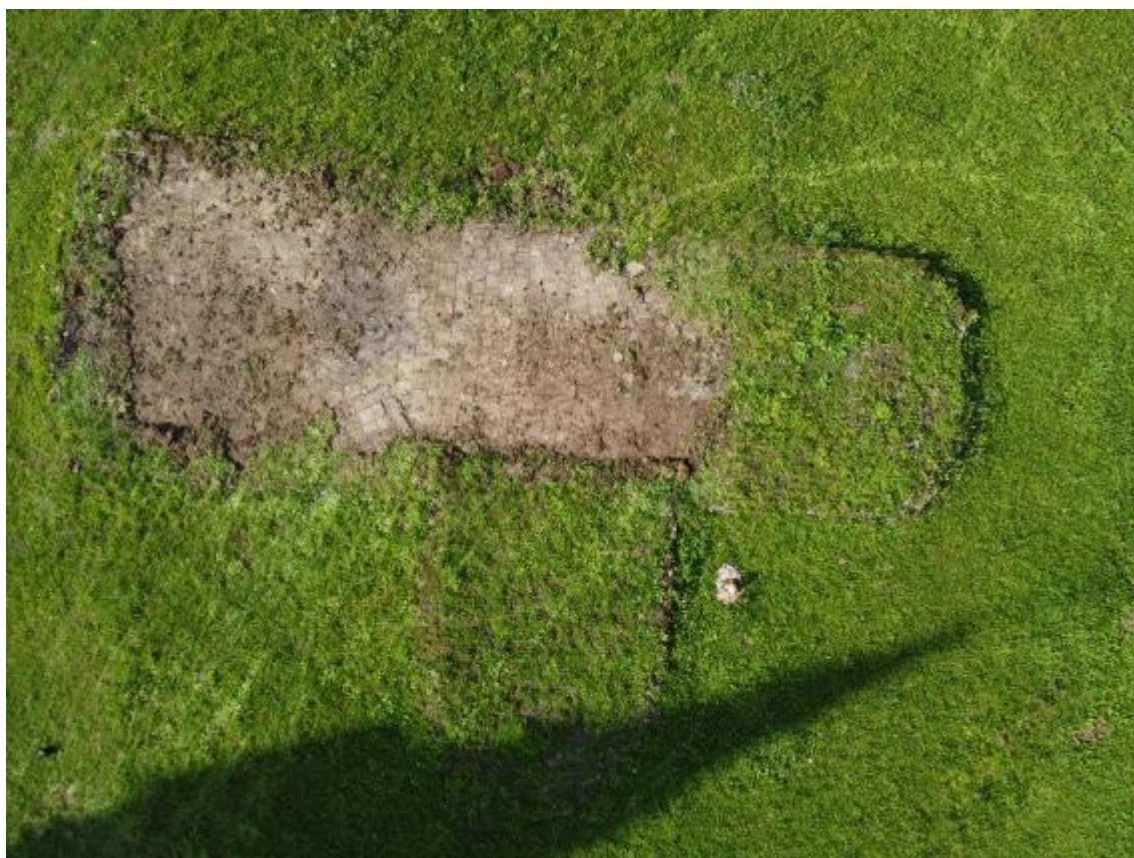
*Il. 99 Kamienna posadzka pozostała po spalonym, drewnianym kościele, odsłonięta w części nawy i połowie prezbiterium, fotografia lotnicza wykonana przy użyciu dronu*

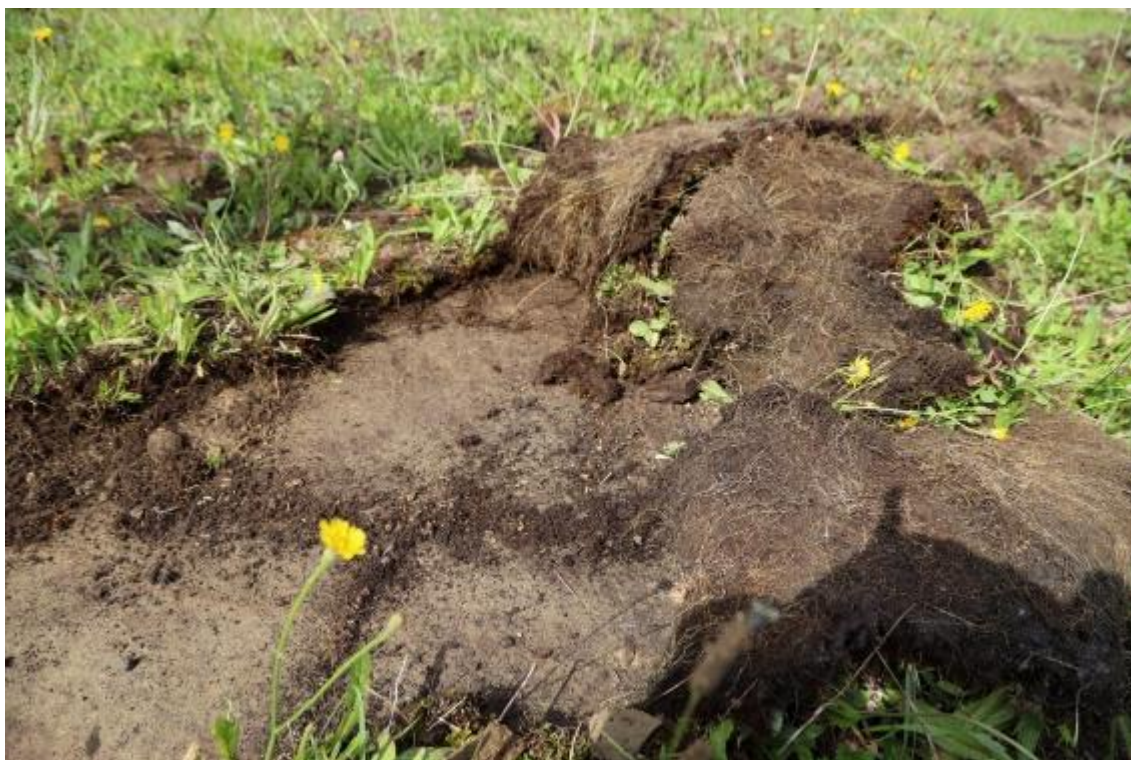
*Il.100 Fragment kamiennej posadzki dawnego kościoła pokryty warstwą roślinności, systemów korzeniowych i gleby.*

Posadzka i podmurowanie dawnego kościoła wystające ponad powierzchnię gruntu pokryte były niemal w całości warstwą roślinności. Znacząco wpływało to na szybko postępujące pogarszanie się stanu zachowania obiektu i uniemożliwiało zebranie wiarygodnych pomiarów i dokumentację obiektu. W związku z czym niezbędnym było usunięcie warstwy roślinności porastającej kamienne pozostałości kościoła. Po konsultacji z Wojewódzkim Urzędem Ochrony Zabytków w Krakowie, Delegaturą w Nowym Sączu, uzyskałam następującą odpowiedź: *Prace polegające na usunięciu samosiejek drzew*

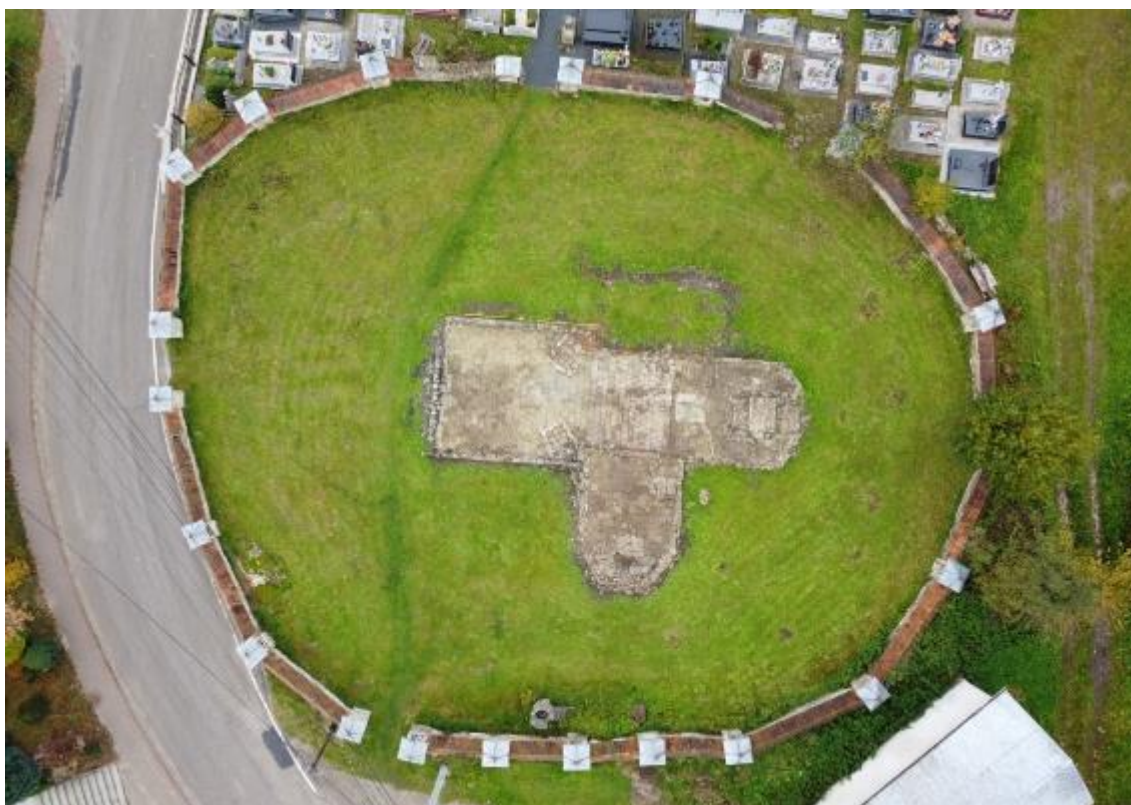
*Il. 101 Kamienna posadzka nawy, prezbiterium i kaplicy kościoła pw. św. Jana Chrzciciela w Olszówce, po odśłonięciu całości, fotografia lotnicza*

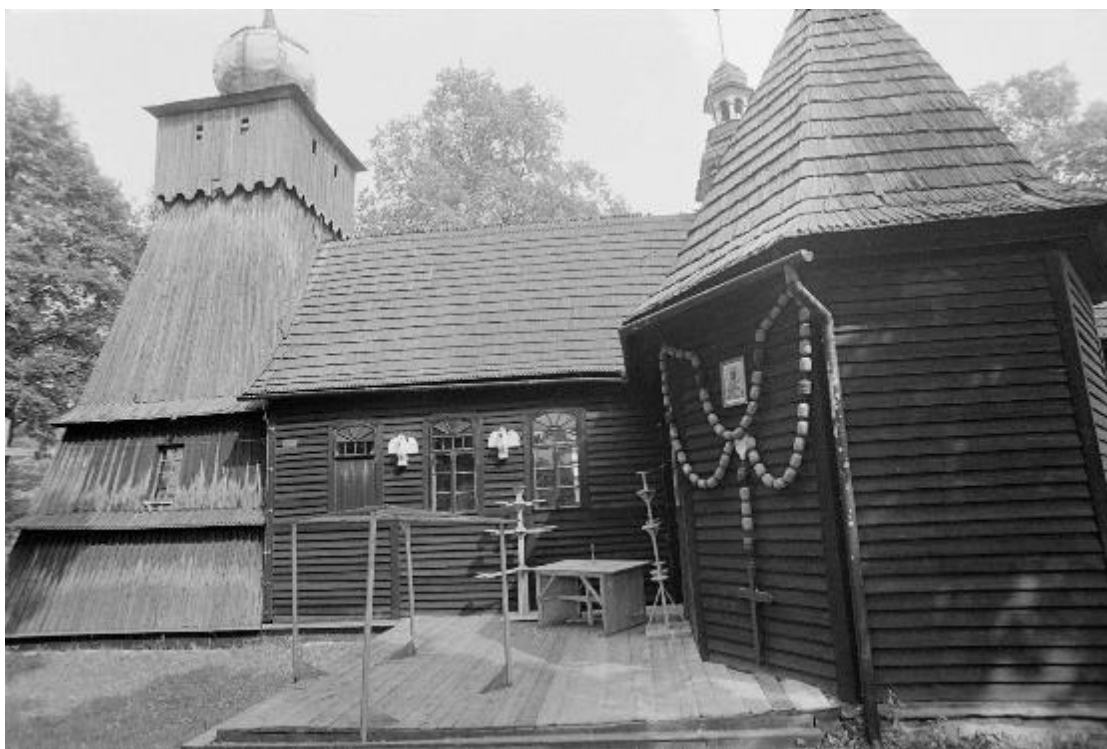
*Il. 108 Fotografia przedstawiająca południową część kościoła, przed korektą dystorsji i przekształceniem perspektywy.*

Część fotografii wykonana została w bardzo zniekształcającej perspektywie (Il. 108). W takich przypadkach również posługiwałam się **Wypaczeniem perspektywy** by otrzymać bardziej przydatny do celów rekonstrukcji obraz.

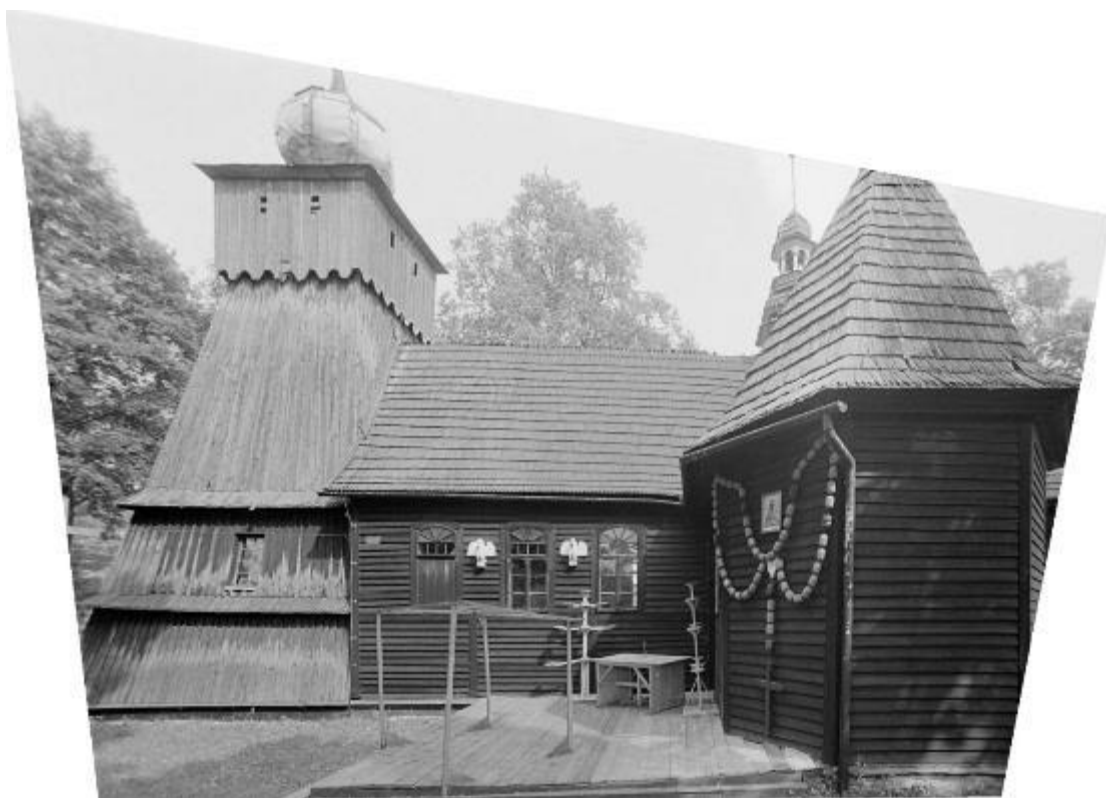
*Il. 109 Fotografia przedstawiająca południową część kościoła, po przekształceniu z użyciem **Wypaczenia perspektywy** w programie **Photoshop**.*

Każda fotografia obarczona jest błędem wynikającym z dystorsji<sup>165</sup>, lub skrótów perspektywicznych. Będąc świadomym takich zjawisk, można zminimalizować ich efekty z użyciem funkcji **Wypaczenia obrazu**, **Wypaczania perspektywy** oraz **Swobodnego przekształcania obrazu**. Użyłam tego rozwiązania w czasie analizy materiałów źródłowych. Szczególnie na fotografii przedstawiającej południową część kościoła, widać mocny wpływ dystorsji. W połączeniu ze specyficznym ujęciem, buduje ciekawą kompozycję. Utrudnia jednak analizę przedstawionego obiektu. Dlatego przed użyciem fotografii w pracach nad modelem niezbędna była korekta zniekształceń obrazu.

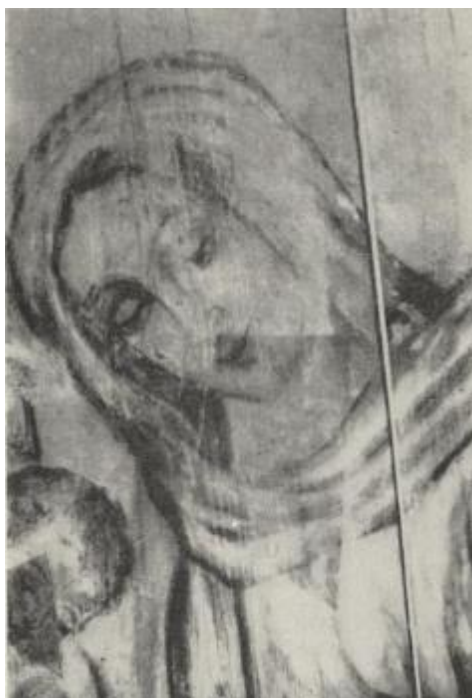
Il. 114 Fragment malowidła *Madonna ucieczka grzesznych, ze stropu nawy kościoła w Olszówce*, czarno-biała fotografia ukazująca obiekt w trakcie konserwacji.

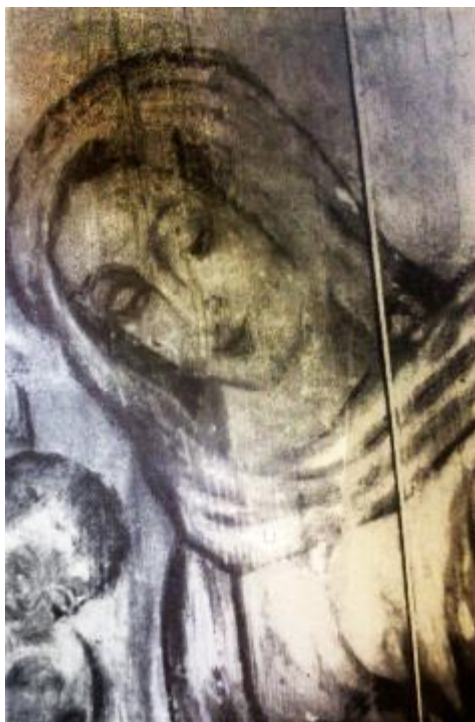
Il. 115 Fragment malowidła *Madonna Ucieczka Grzesznych* po wyrównaniu kolorytu i za pomocą *przyciemnij* wzmocnieniu kontrastu za pomocą *Krzywych*.

Przed koloryzacją niezbędne było wyrównanie kolorytu fragmentów malowidła przed i w trakcie konserwacji, oraz wzmocnienie kontrastu, co uczyni obraz po koloryzacji. Wzmocnienie kontrastu w programie **Photoshop** umożliwiają funkcje **Jasność i kontrast** oraz **Krzywe**. Obie dostępne w pasku górnym w zakładce **Obraz**, **Dopasowanie**. **Jasność i kontrast**, umożliwia zmianę tych wartości za pomocą suwaków. Jest to proste i intuicyjne narzędzie, jednak stosowanie **krzywych** daje większą możliwość edycji obrazu. Pozwala manipulować

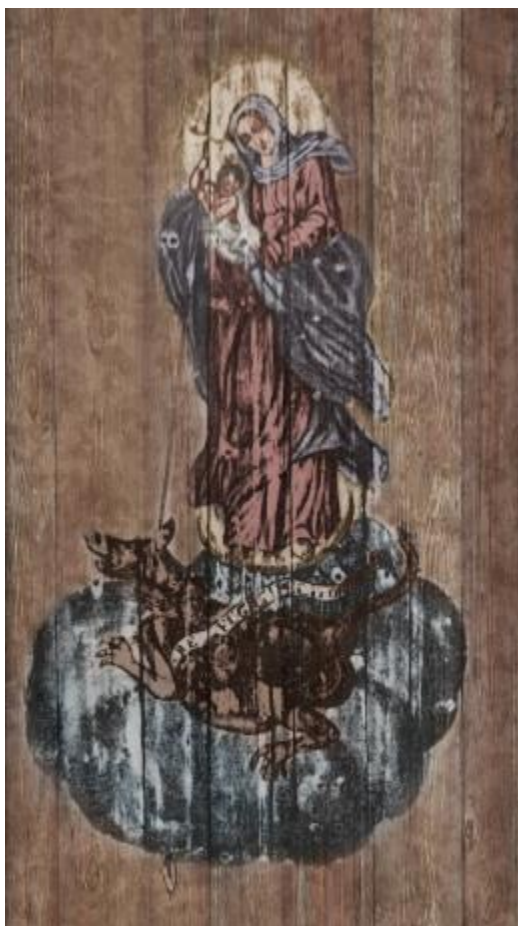
Il. 118 Efekt koloryzacji czarno-białej fotografii przedstawiającej malowidło Matka Boska Uciezka Grzesznych, z kościoła w Olszówce. Fotografia osadzona na tle deskowania.

Koloryzację fotografii za pomocą **Warstw dopasowania** i **maskowania** wykorzystałam w przypadku czarno-białego wizerunku *Matki Boskiej Uciezki Grzesznych* ze stropu nawy kościoła w Olszówce. Kolorystykę malowidła oparłam na analogiach ikonograficznych i opisach. Każdy użyty kolor posiadał własną **Warstwę dopasowania: Barwa i nasycenie**, której granicę wyznaczały **Maski wektorowe**. Użyłam dziewięciu **Warstw dopasowania**. Każdej nadałam odpowiednią barwę i transparentność, by efekty koloryzacji nie były zbyt intensywne. Następnie obraz osadziłam na tle fotografii deskowania, z imitacją zabielenia pozostałego po śladach dawnej warstwy malarskiej. Tło malowidła ukryłam z użyciem **Maski bitmapowej**. Ostatnim krokiem było nadanie wizerunkowi Matki Boskiej, delikatnej transparentności, co pozwoliło osiągnąć wrażenie osadzenia malowidła

na powierzchni desek. Uważam, że osiągnięty efekt jest satysfakcjonujący. Malowidło znajduje się w stosunkowo zacienionej części modelu. Dobrze komponuje się w całości przedstawienia i pełni dużą rolę w budowie nastroju sceny. Niestety szczególnie w dolnej części kompozycji malarskiej, przedstawiającej smoka i obłok, mocny kontrast i słaba jakość czarnobiałej fotografii częściowo zniekształcają obraz. Jednak dla zachowania jak największej wierności z przedstawianym dziełem postanowiłam ograniczyć kontrolę kontrastu.

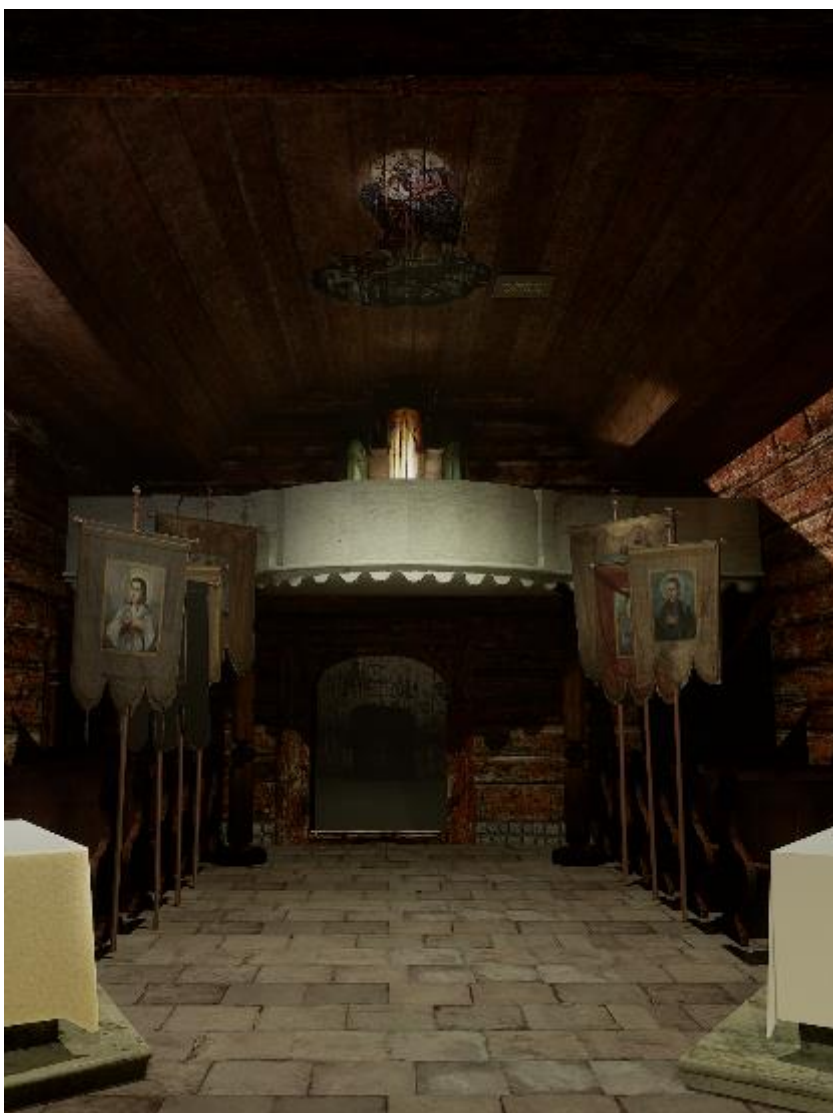
*Il. 119 Końcowy efekt rekonstrukcji kościoła. Widok nawy od strony prezbiterium. Na sklepieniu widoczny koloryzowana fotografia malowidła Matka Boska Ucieczka grzesznych.*

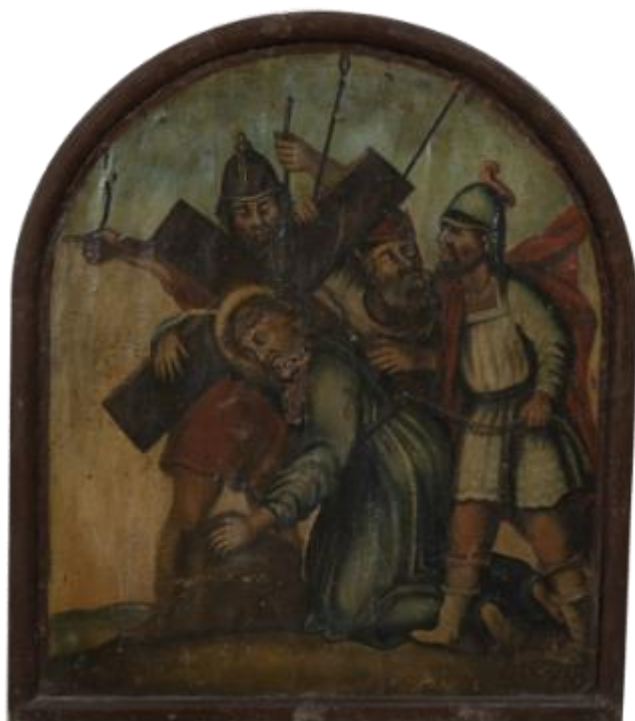
*Il. 124 Siódma stacja drogi krzyżowej, Drugi upadek pod krzyżem z kapliczki w murze przykościelnym, fotografia w pełnej gamie kolorystycznej.*

Poza konserwacją wykorzystanie automatycznej koloryzacji i filtrów ma największe zastosowanie w przypadku koloryzacji portretów i pejzaży. Ma to związek z ograniczeniem bazy danych, na których „uczona” jest sztuczna inteligencja, do tematyki obrazów w jakiej najczęściej jest stosowana. W przypadku próby koloryzacji czarno-białych fotografii malowideł, wyniki są niesatysfakcjonujące. Najlepiej przedstawia to próba koloryzacji fotografii wykonanej w kolorze, a następnie przekształconej w skalę szarości. W celu zilustrowania problemu,

wykonałam taką próbę na fotografii przedstawiającej jedną ze scen z drogi krzyżowej z muru kościoła pw. św. Jana Chrzciciela w Olszówce.

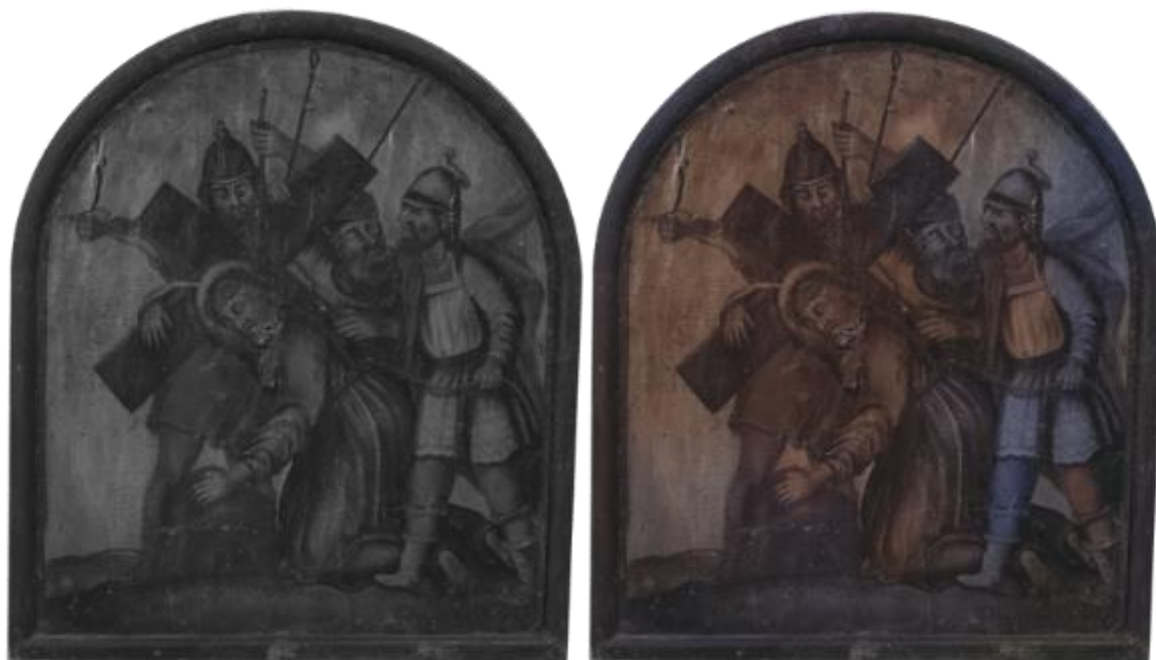
*Il. 125 Siódma stacja drogi krzyżowej, Drugi upadek pod krzyżem po przekształceniu na skalę szarości.*

*Il. 126 Siódma stacja drogi krzyżowej, Drugi upadek pod krzyżem po koloryzacji z użyciem automatycznej koloryzacji Filtrów Neutralnych programu Photoshop.*

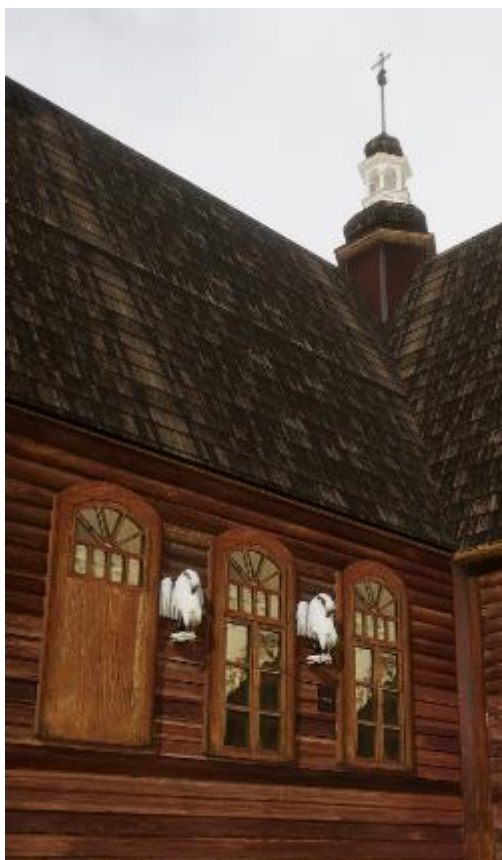
*Il. 128 Rekonstrukcja kościoła w Olszówce. Widok na sygnaturkę, dach pokryty gontem i rzeźby pelikanów. Wszystkie te elementy pokryte zostały tekstury stworzonymi na podstawie koloryzowanych, czarno-białych fotografii archiwalnych.*

proces doboru kolorystyki drewna. W początkowych etapach pracy tak koloryzowane fotografie użyłam jako tekstury na elewacji. Efekt ten byłby dobrym rozwiązaniem. Jednak tak stworzony model był dość uproszczony. Co więcej część fotografii miała znacznie słabszą jakość, skutkowało to miejscami mocnym rozmyciem obrazu. Ostatecznie postanowiłam wykonać bardziej złożony model, z zaznaczeniem każdej deski tworzącej elewację. Na elementy nałożyłam tekstury drewna stworzone na podstawie fotografii deskowania z innych kościołów drewnianych. Teksturę z archiwalnych fotografii pozostawiłam na ścianach wieży na sygnaturkę, gonce pokrywającym dach kościoła, szybach okien i na rzeźbach pelikanów.

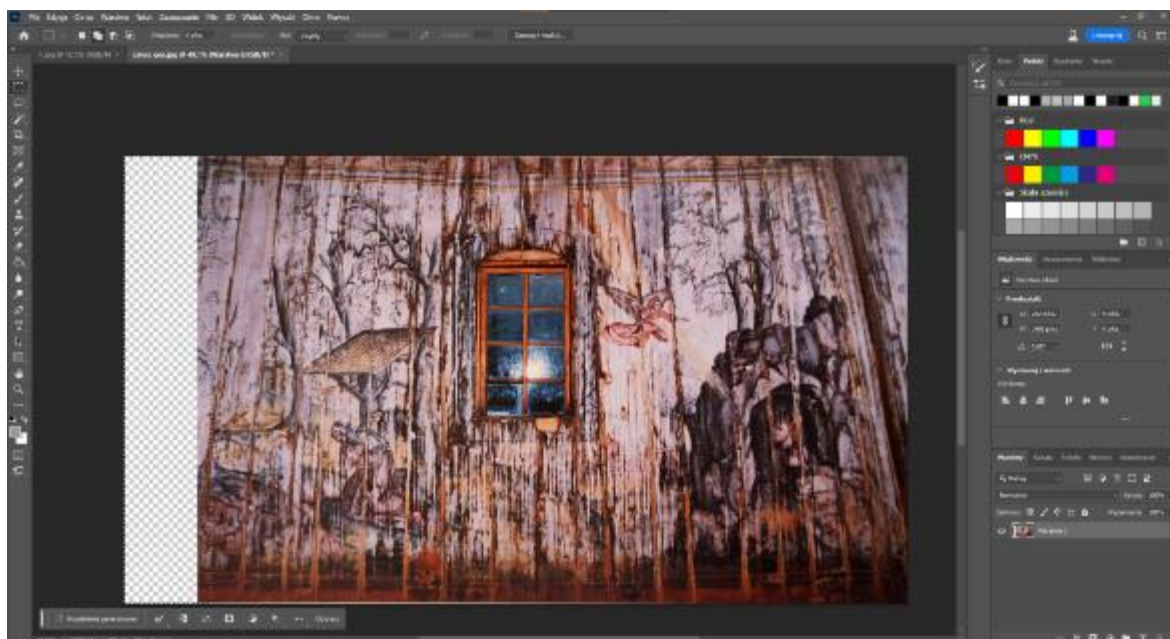
Il. 129 Obraz po poszerzeniu kadru i zaznaczeniu pola do wypełnienia przy pomocy *Zaznaczenia prostokątnego*.

Dostęp do wypełnienia generatywnego możliwy jest na kilka sposobów. Opcję wybrać można z paska kontekstowego, okienka **Edycja** lub klikając myszką przy przytrzymaniu klawiszu CTRL albo wybrać z okna dialogowego po przyciśnięciu prawego klawisza myszy. Następnie, w polu tekstowym można podać opis pożądanego obrazu. Opis należy wpisać w języku angielskim. Można też zrezygnować z opisu, w takim przypadku program generuje obraz, który ma być dopasowany do obrazu. Wynikiem generacji są trzy wersje obrazu, znajdujące się na osobnej **Warstwie generatywnej**. Użytkownik może wybrać najbardziej zadawalający wariant lub wygenerować trzy kolejne. Wszystkie warianty jak i opis podany do ich utworzenia dostępne są w panelu **Właściwości**.

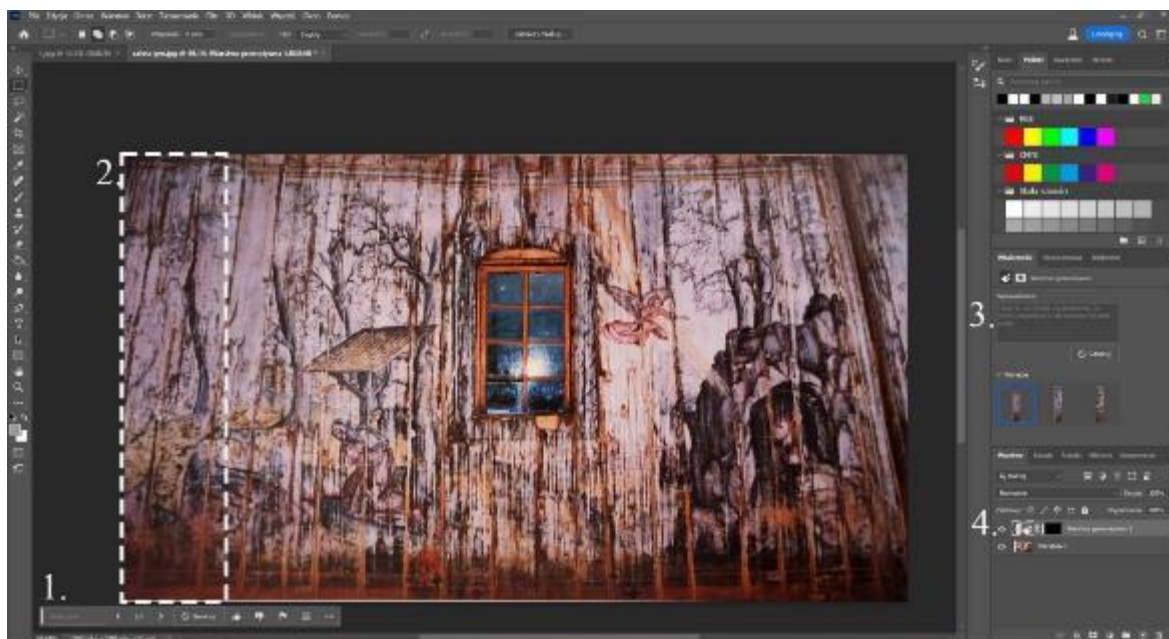
Il. 130 Obraz po rozszerzeniu kadru za pomocą **Wypełnienia generatywnego**. Generacja wykonana z użyciem **Okna kontekstowego** (1.). Część wygenerowana (2.). Efekt generacji wybrany z panelu **Właściwości** (3.), znajduje się na **Warstwie generatywnej** (4.).

**Wypełnienie generatywne** wykorzystałam nie tylko do uzupełnienia kadrów fotografii malowidła z południowej ściany wieży, ale również do odtworzenia dolnej części deskowania bez polichromii oraz rekonstrukcji drobnych ubytków warstwy malarskiej. Pozwoliło to znacznie przyspieszyć proces tworzenia cyfrowej rekonstrukcji malowideł. Co istotne, program generował obraz dopasowany do materiału źródłowego, imitując podobną jakość i kolorystykę. Dzięki temu uzyskane efekty były bardzo spójne i stanowiły dobrą bazę do dalszych działań.

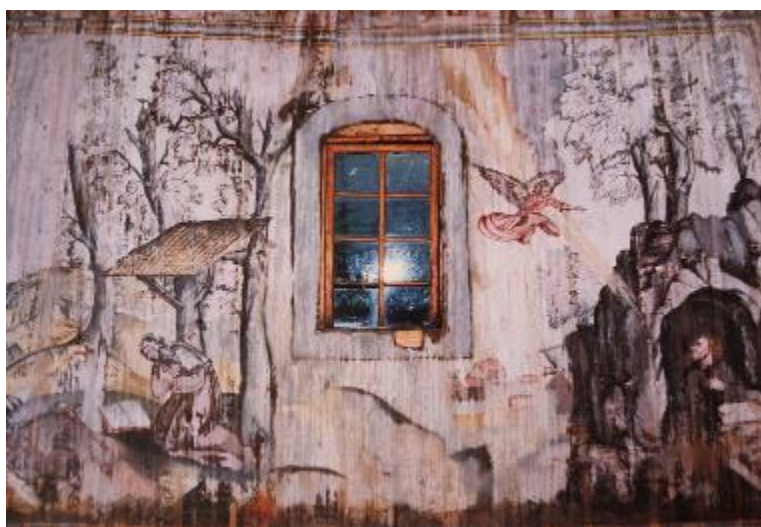
Il. 131 Fragment fotografii figuralno-ornamentalnej polichromii na ścianie południowej w pomieszczeniu pod wieżą, z cyfrową rekonstrukcją malowidła

częściowej rekonstrukcji cyfrowej. Na osobnej warstwie, za pomocą **Pędzla** wykonałam retusz. Następnie zmniejszyłam krycie warstwy do 80%. Dzięki temu przekształcenie nie jest rażące i nie wygląda sztucznie. Syntetyczny charakter odróżnia je jednak od fotografii.

Zły stan zachowania malowideł z wieży kościoła, uchwycony na fotografiach T. Pieniążek z roku 1992, wraz ze złą jakością mocno błyszczących fotografii sprawiał, że malowidła były nieczytelne. Ubytki warstwy malarskiej i ciemne zacieki odwracały uwagę od kompozycji malarskiej. Dlatego malowidła poddałam

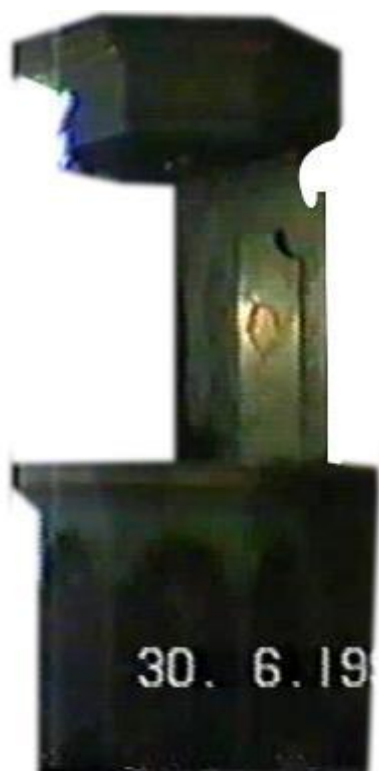
*Il. 132 Fotomontaż przedstawiający ambonę z kościoła z Olszówki, odtworzoną na podstawie ujęć filmowych – amatorskiego filmu z uroczystości ślubnych z roku 1990.*

Niestety brak dokumentacji części obiektów z wyposażenia kościoła wymagał rekonstrukcji niektórych elementów. Miało to związek z nieujęciem tych obiektów na fotografiach lub bardzo niskiej jakości obrazem, ukazującym wspomniane obiekty. Przykładem mogą być obrazy z kosza ambony predelli ołtarza głównego. Na materiałach wideo obrazy te odznaczały się jedynie jako ciemne plamy. W związku z tym w ich miejscach w rekonstrukcji wnętrza wykorzystałam analogiczne przedstawienia, o tożsamej tematyce i kompozycji.

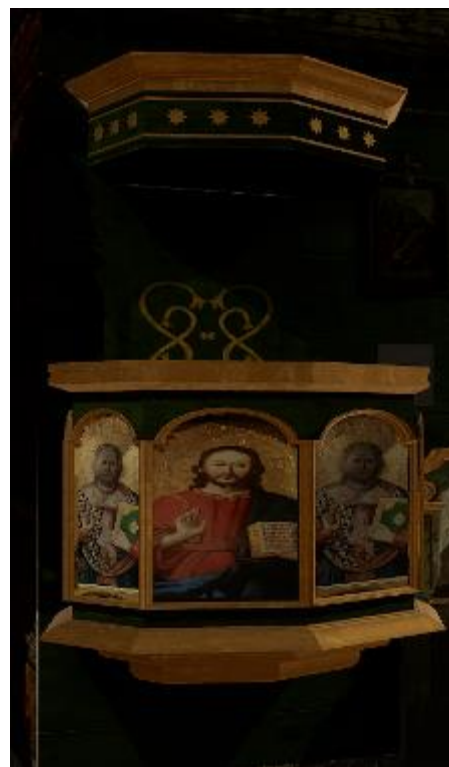
*Il. 133 Cyfrowa eikonstrukcja ambony z kościoła z Olszówki, wykonana, z wykorzystaniem analogii obrazów z innych obiektów w partii kosza.*

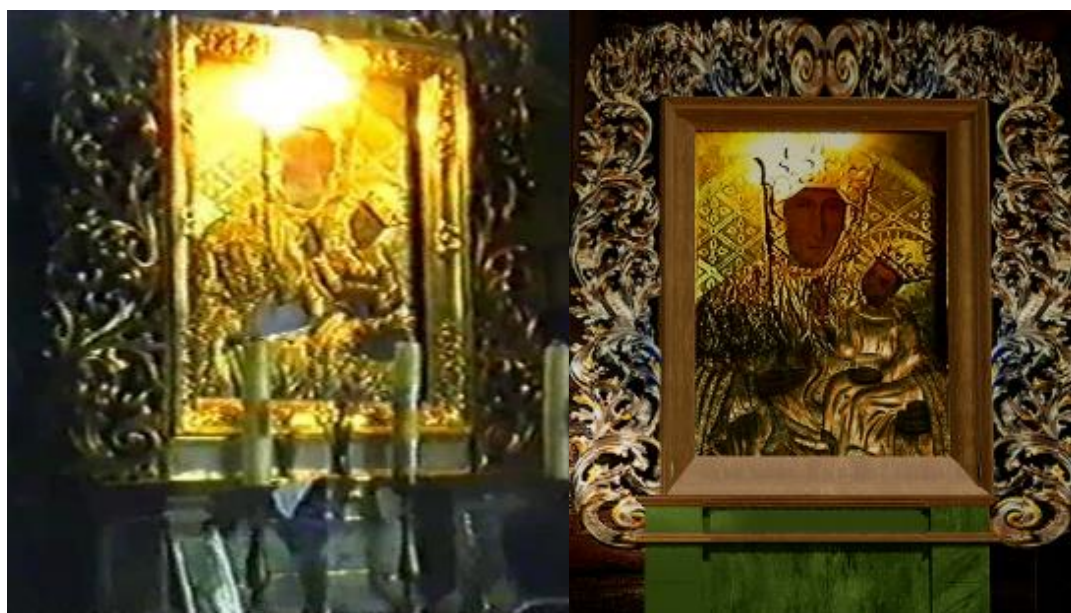
*Il. 134 Fotomontaż przedstawiający fragment ołtarza Matki Boskiej Częstochowskiej z kościoła w Olszówce, wykonany na podstawie ujęć filmowych i analogicznych obrazów.*

*Il. 135 Fragment cyfrowej rekonstrukcji kościoła w Olszówce, przedstawiający rekonstrukcję cyfrową ołtarza Matki Boskiej Częstochowskiej.*

Rekonstrukcji poddany został również ołtarz Matki Boskiej Częstochowskiej. Z uwagi na niedostateczną jakość materiałów źródłowych, w tym nieczytelny kształt ornamentów ramy i samego obrazu, zmuszona byłam podjąć próbę rekonstrukcji. Wykonałam model ramy z zastosowaniem analogicznych ornamentów z ołtarza św. Antoniego Padewskiego, pochodzący z kościoła NMP w Tomaszowie Lubelskim.

Oba obiekty powstały w XVIII w. Ornamenty mają ten sam motyw akantu, choć ten z ołtarza w Olszówce wydawał się być złożony z bardziej suchego i gęściej splecionego akantu. Następnie wykonałam fotomontaż z wykorzystaniem trzech wizerunków Matki Boskiej Częstochowskiej, w tym wizerunku z Olszówki, by uzyskać czytelny obraz. Pozostałe wizerunki to: Matka Boska Częstochowska z Pisaków, znajdująca się w zbiorach Muzeum Narodowego w Lublinie<sup>175</sup>, oraz wizerunek Matki Boskiej Częstochowskiej z Wieliczki<sup>176</sup>.

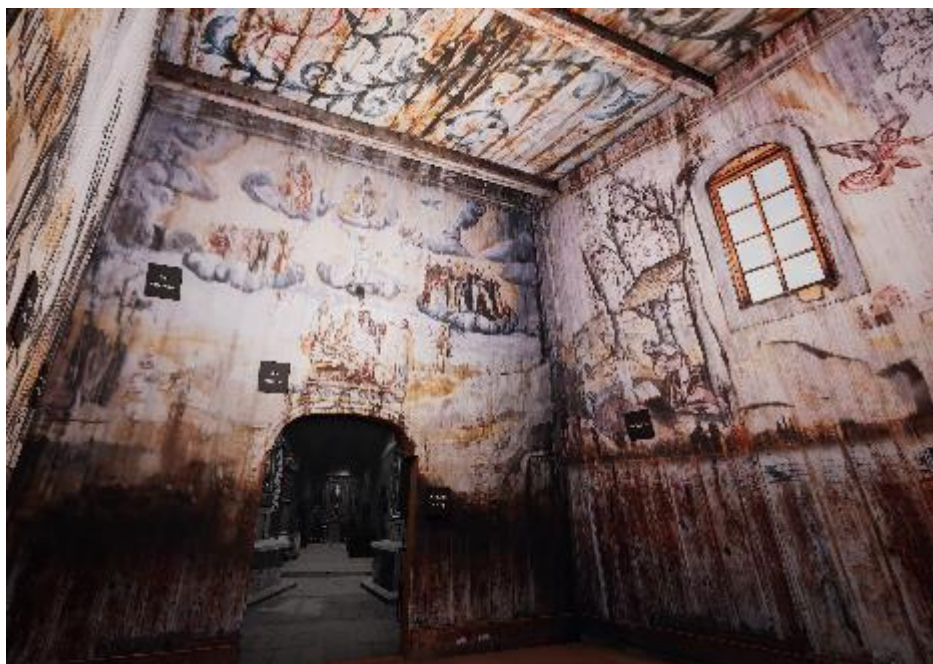
*Il. 137 Końcowy efekt rekonstrukcji kruchty kościoła w Olszówce.*

W procesie tworzenia modelu 3D łączyłam pracę ze wszystkimi wyżej wymienionymi narzędziami. Proces modelowania szczegółowo opiszę na przykładzie tworzenia modelu wieży kościoła w Olszówce. Dysponowałam bardzo szczegółowymi wymiarami wieży. W *Orzeczeniu w sprawie stanu technicznego i zabezpieczenia wieży przy kościele p.w. Św. Jana Chrzciciela w Olszówce, gmina Mszana Dolna, wojew. Nowy Sącz z 1977 r.*<sup>177</sup>, zamieszczono plany z wymiarami całego budynku wraz z kruchtą, z dokładnością do wymiarów poszczególnych belek a nawet stolarki i detali dekoracyjnych. Dzięki temu mogłam w prosty sposób, stworzyć model przy użyciu podstawowych narzędzi programu. Z pomocą **Linii**, **Okna pomiaru** i **Miary** wyrysowałam kolejno: podstawę wież, jej wysokość wraz z wyznaczonym w planach podziałem, stropy poziomów i łączące je ściany. Następnie wszystkim elementom nadałam głębokość z użyciem narzędzia **Wepchnij/Wyciągnij**. Na ścianie wyrysowałam niszę okienną, okno i portale. Ich położenie i wymiary wyznaczyłam z użyciem **Miary**, następnie, ogólny kształt wyrysowałam z użyciem narzędzia **Prostokąt z punktów** dzięki czemu łatwo osadziłam je na pochyłych płaszczyznach. Dokładny kształt wyrysowałam z użyciem **Linii** i **Łuku z 3 punktów**. Następnie, na ścianie północnej, wyznaczyłam przekrój belek stropowych i linię biegnącą w przez strop. Z użyciem narzędzia **Wyciągnij wzdłuż**, poprowadziłam przekrój po linii tworząc ogólny kształt belki. Wycięcia na belkach wykonałam prowadząc **Okrąg** wzdłuż krawędzi belki, a na końcach wycięłam koła.

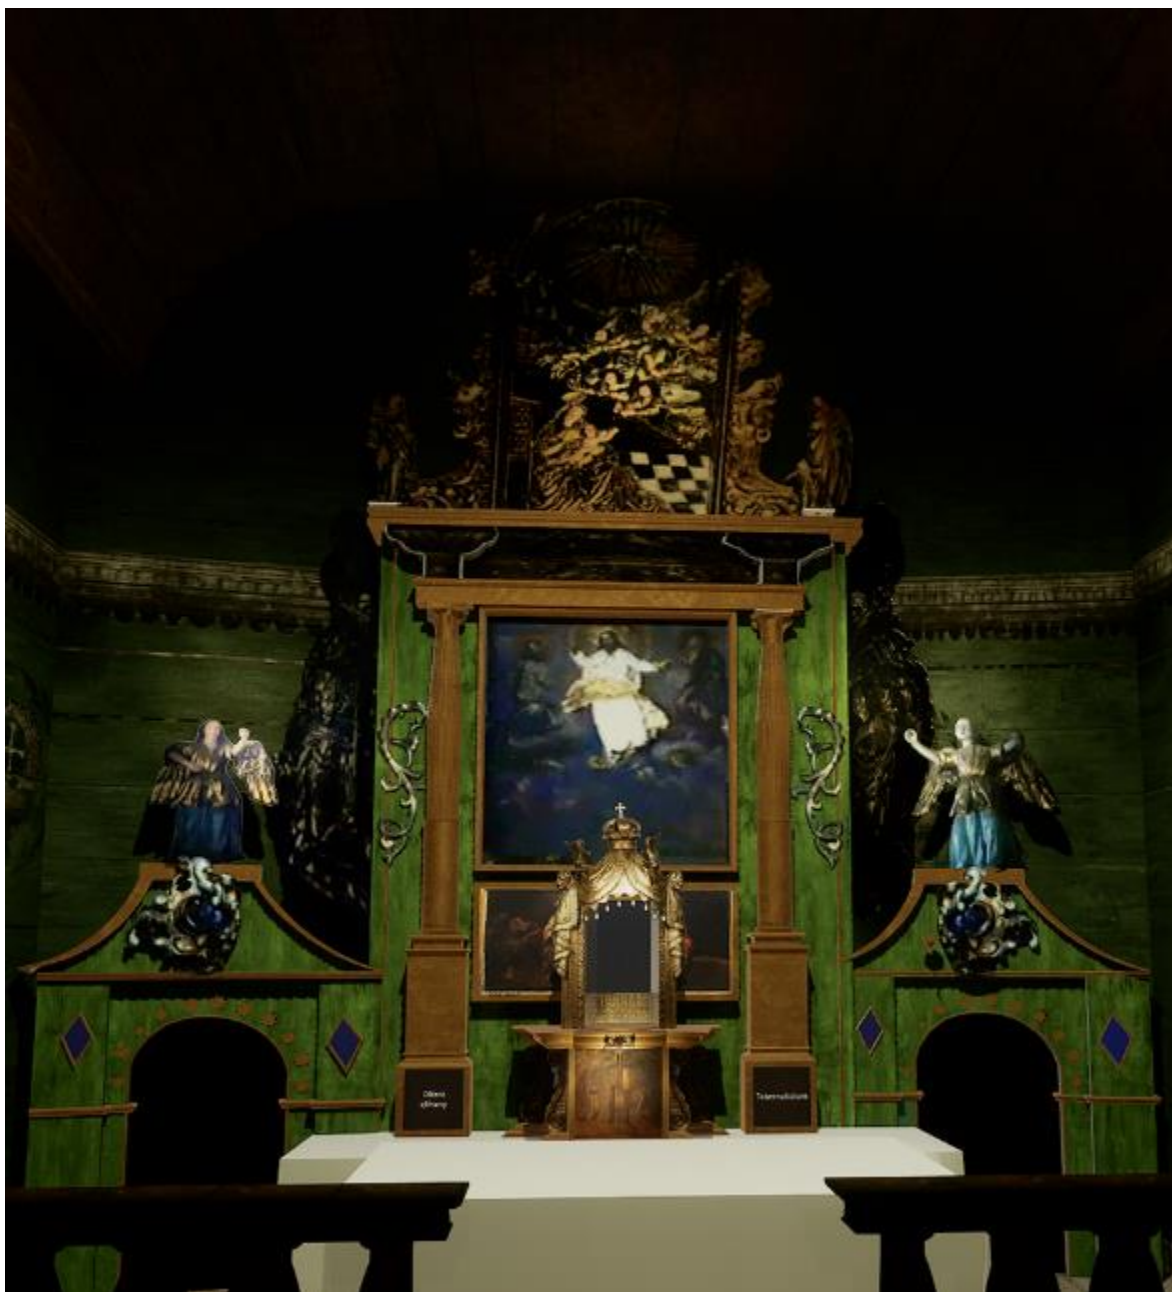
*Il. 140 Finalny efekt rekonstrukcji ołtarza głównego w Olszówce. Wykonany częściowo z użyciem **Tekstur** stworzonych na podstawie materiałów wideo i fotografii archiwalnych, w partii rzeźbień ołtarza głównego i tabernakulum.*

Jednak nie wszystkie elementy rzeźbione zdecydowałam się rekonstruować trójwymiarowo. Bardzo skomplikowane ornamenty ołtarzy i rzeźby figuralne postanowiłam pozostawić w uproszczonej formie, nieomal dwuwymiarowej. Podobne rozwiązania czasem stosowane są również przez profesjonalnych twórców modeli 3D na przykład w grach komputerowych. Decyzja ta związana jest nie tylko ze skomplikowaniem działań, jakich wymagałoby stworzenie takich obiektów, ale przede wszystkim koniecznością optymalizacji projektu. Każdy z umieszczonych w wizualizacji obiektów, tworzyłam w osobnym pliku. Jednak nawet takie pliki bardzo obciążały komputer. Stworzenie tak złożonego modelu w programie **Sketch Up** wymagałoby użycia dużo lepszego sprzętu niż ten, którym dysponowałam. Tu można by postawić zarzut, że powinnam w takim razie użyć lepszego komputera. Jednak trzeba pamiętać, że moim założeniem było, by rekonstrukcja, która będzie wynikiem mojej pracy była przystępna w odbiorze dla osób otwierających ją na własnym urządzeniu. Dlatego musi być na tyle optymalna by móc ją otworzyć na przeciętnym komputerze. Jako, że była to moja pierwsza próba stworzenia takiego programu obawiałam się tworzenia nadmiernie skomplikowanych modeli. Nie posiadam umiejętności wykonania optymalizacji, w sposób, jaki robią to specjaliści, dlatego kierowałam się radami znalezionymi na forach. Przestrzegałam zasad optymalizacji i szukałam balansu między efektywnością a optymalnością.

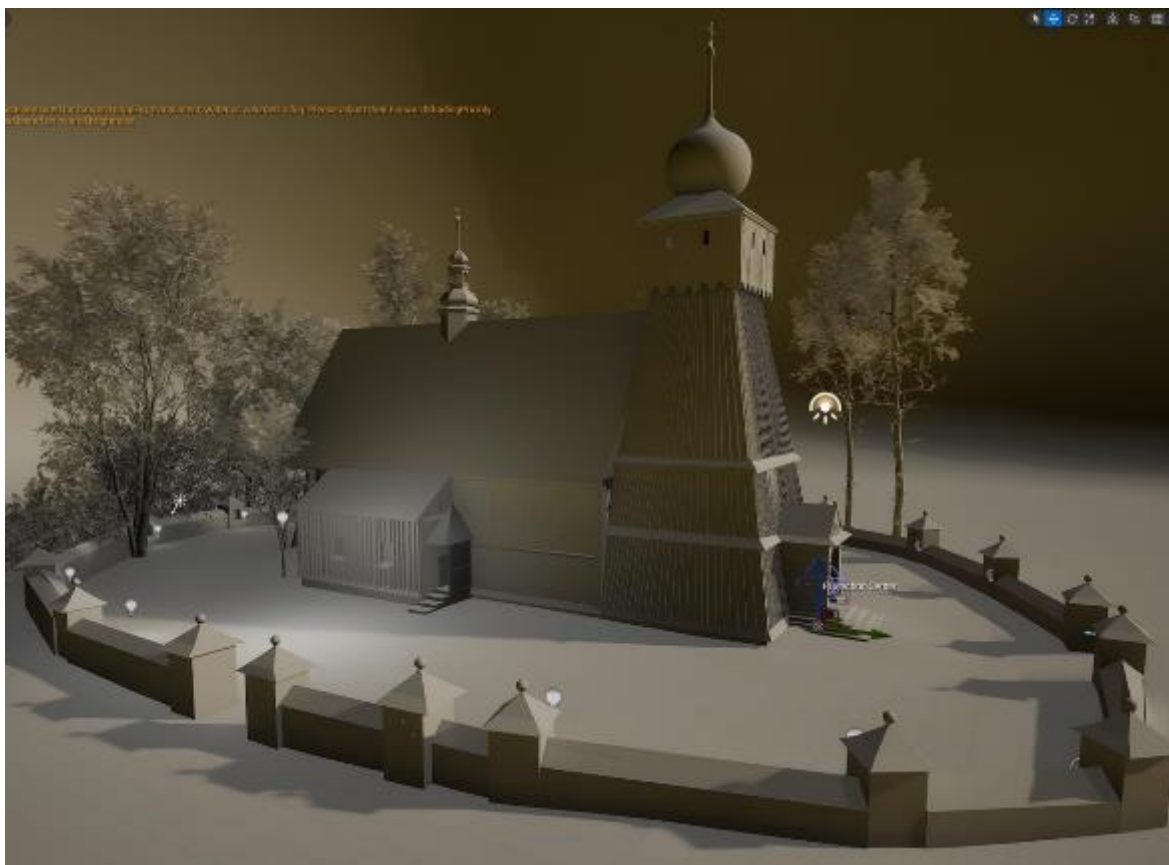
*Il. 141 Model kościoła w Olszówce, przedstawiający jedynie geometryczną bryłę modelu, bez tekstur. Widok od północnego zachodu*
