**PRÓBA CYFROWEJ REKONSTRUKCJI DREWNIANEGO KOŚCIOŁA  
PW. ŚW. JANA CHRZCICIELA W OLSZÓWCE**

Praca dyplomowa zrealizowana  
w Pracowni Projektowania Konserwatorskiego  
pod kierunkiem dr Anny Forczek-Sajdak

Kraków 2024 r.

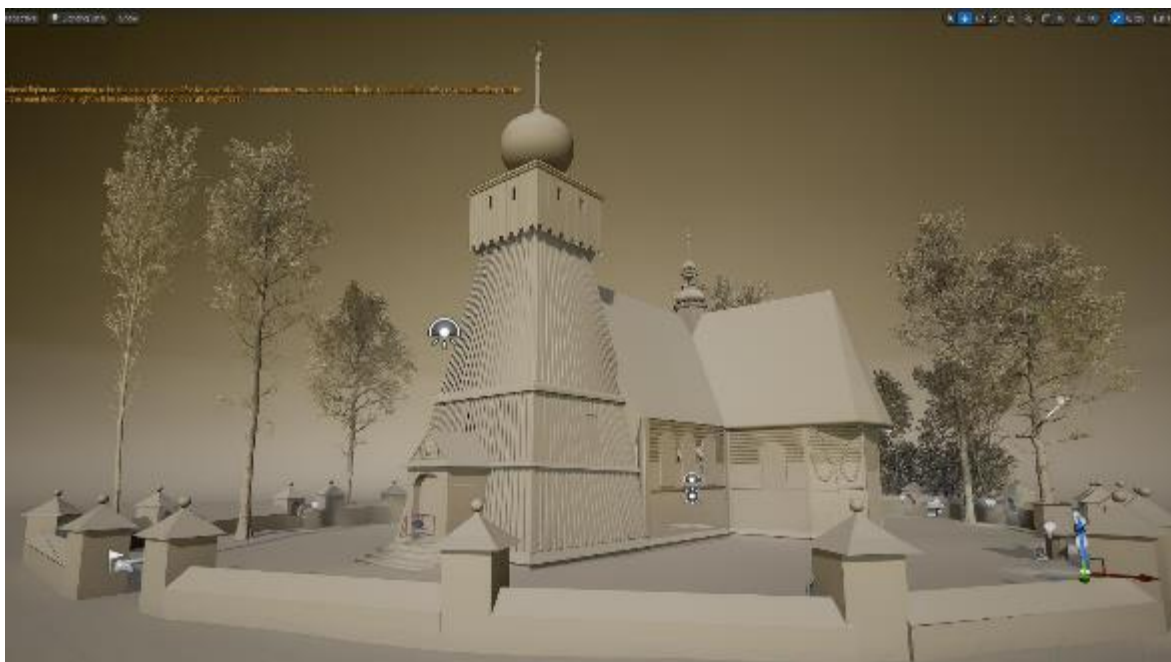
*Il. 142 Model kościoła w Olszówce, przedstawiający jedynie geometryczną bryłę modelu, bez tekstur. Widok od południowego zachodu.*

Dla ostatecznej poprawy optymalizacji pracy, podzieliłam całość na wiele mniejszych plików roboczych. W tych plikach nanosiłam wiele pomocniczych linii, płaszczyzn i wymiarów, które usuwałam po osiągnięciu zadawalających rezultatów. Dopiero ostateczne wyniki modelowania, łączyłam w większe całości. Całą rekonstrukcję podzieliłam na:

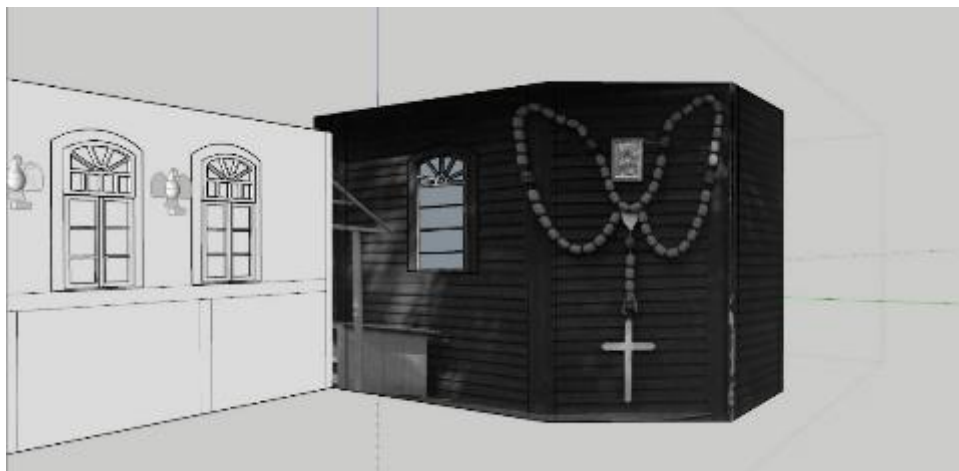
*Il. 144 Fragment modelu kościoła w Olszówce z teksturą powstałą w skutek Rzutowania zdjęcia.*

Należy zwrócić jednak uwagę na kilka wad tworzenia modelu z użyciem funkcji **Dopasowanie zdjęcia**. Nie można podchodzić do dopasowanego obrazu bezrefleksyjnie. Jest to jedynie pomocne narzędzie, które nie gwarantuje idealnego odwzorowania obiektu w wersji cyfrowej. Co więcej, funkcja ta najlepiej działa w przypadku fotografii wykonanych pod kątem 45° i w przypadku obiektów składających się z płaszczyzn położonych wzajemnie pod kątem prostym. Oczywiście jest więc, że w przypadku architektury zabytkowej, użycie funkcji będzie utrudnione. Warto zauważyć, że standardy fotografii dokumentacyjnej nie stawiają nacisku na ujęcia pod kątem 45°, a jedynie na główne płaszczyzny obiektu. Co więcej sam obraz przedstawiony na fotografii zawsze ulega w jakimś stopniu wypaczeniom, szczególnie na krawędziach ujęć (można próbować zniwelować wszelkie zniekształcenia przy użyciu programów takich jak **Photoshop**). Program zdaje się brać pod uwagę niewielkie standardowe zniekształcenia perspektywy, jednak znaczne wypaczenia utrudniają lub uniemożliwiają dopasowanie zdjęcia w pełni do wszystkich płaszczyzn. Dlatego warto polegać na wielu ujęciach i dokładnych wymiarach.

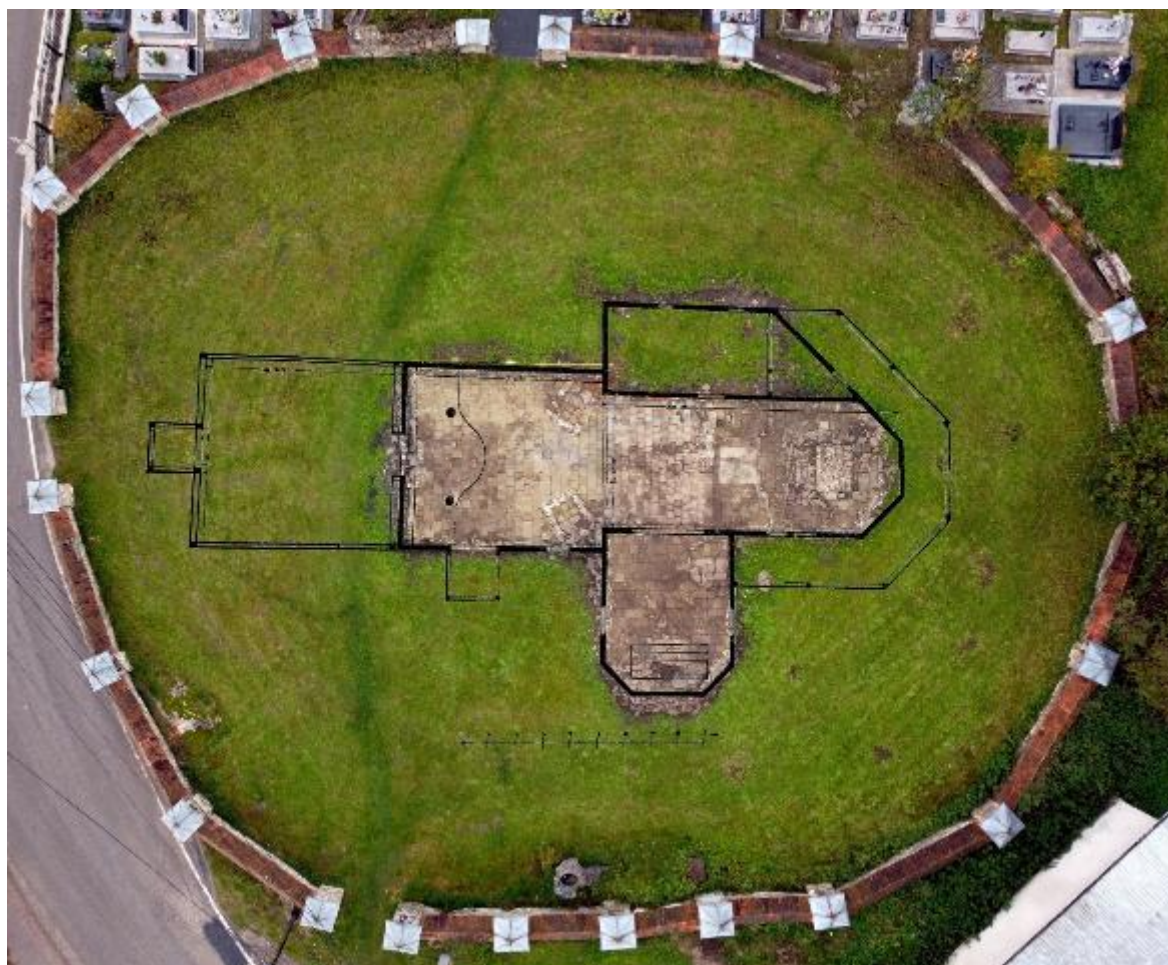
*Il. 145 Fotografia lotnicza terenu dawnego kościoła z nałożonym planem budynku.*

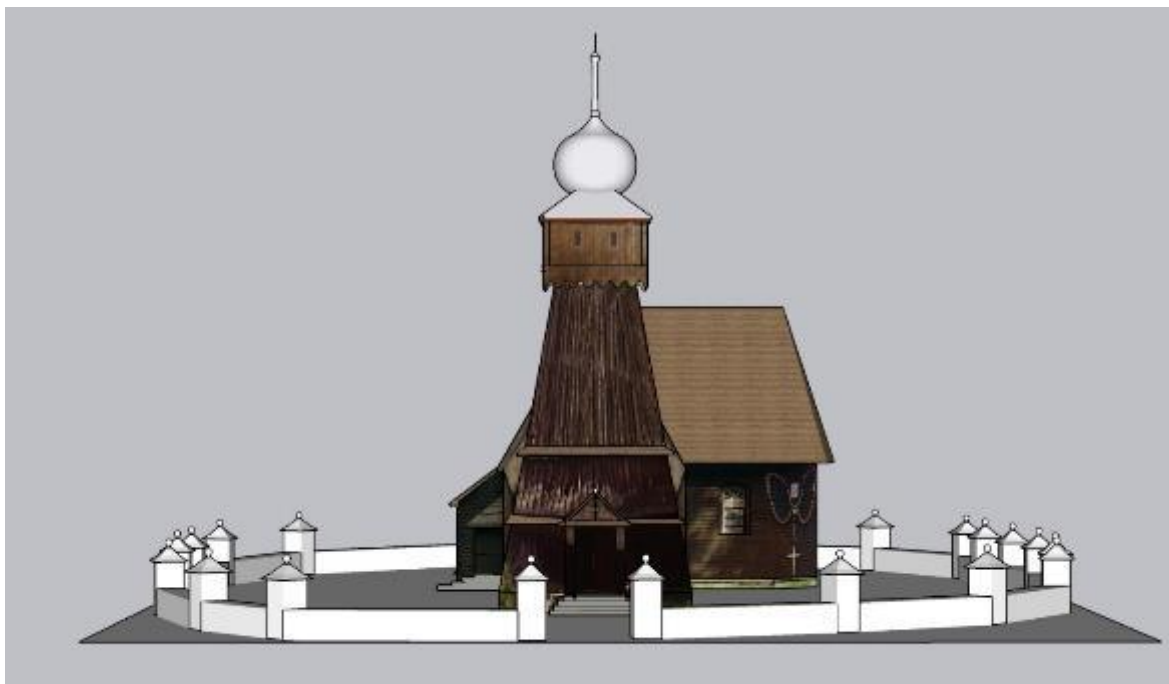
*Il. 146 Pierwszy, uproszczony model kościoła w Olszówce. Widok od zachodu.*

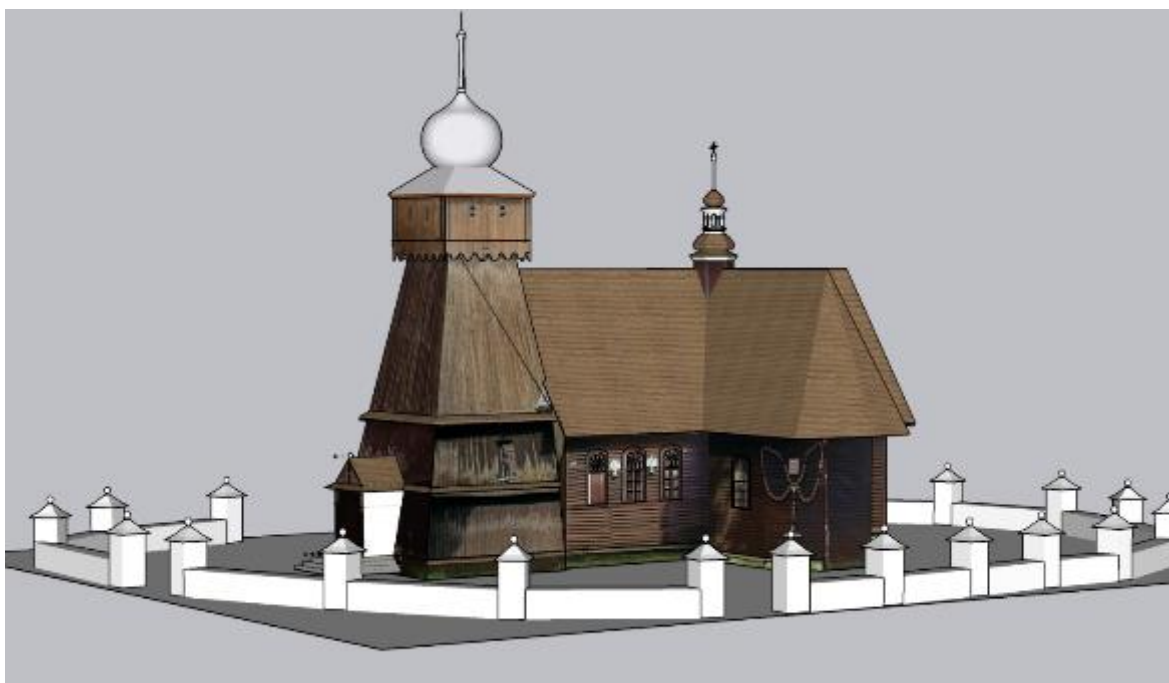
*Il. 147 Pierwszy, uproszczony model kościoła w Olszówce. Widok od południowego zachodu.*

Pierwszym krokiem było stworzenie podstawy bryły w oparciu o plany i pomiary naniesione na wykonaną przeze mnie wcześniej, fotografię lotniczą. Fotografię tą osadziłam w formie tekstury na prostokątnym polu. Następnie za pomocą **Linii** wyrysowałam podstawę kościoła rozmiarach zgodnych z planami i wymiarami pozostałości po kościele. Zaznaczyłam kształt muru i kapliczek. Następnie za pomocą **Miarki** wyznaczyłam wszystkie znane wysokości oraz punkty charakterystyczne. Do tak przygotowanej podstawy, **dopasowałam zdjęcia** przedstawiające daną część budynku (przykłady: Il. 143, Il. 144). Na tej podstawie wyrysowywałam kolejno ściany, okna, dachy. Następnie za pomocą **Wepchnij/Wyciągnij** i **Wyciągnij wzdłuż** nadałam poszczególnym częściom odpowiednią głębokość. Na tym etapie pracy powstała bardzo prosta bryła, wzbogacona

Efekt ten nie był jednak dla mnie zadowalający. Model był mocno uproszczony, nie oddawał charakteru budownictwa drewnianego. Tekstury były niespójne. O ile kolorystykę obrazów łatwo można było skorygować, o tyle słabej jakości części fotografii już nie. Mały rozmiar obrazów niekiedy powodował „rozpikselowanie”. W innych przypadkach ziarno fotografii zniekształcało obraz. Z tego powodu postanowiłam wykonać

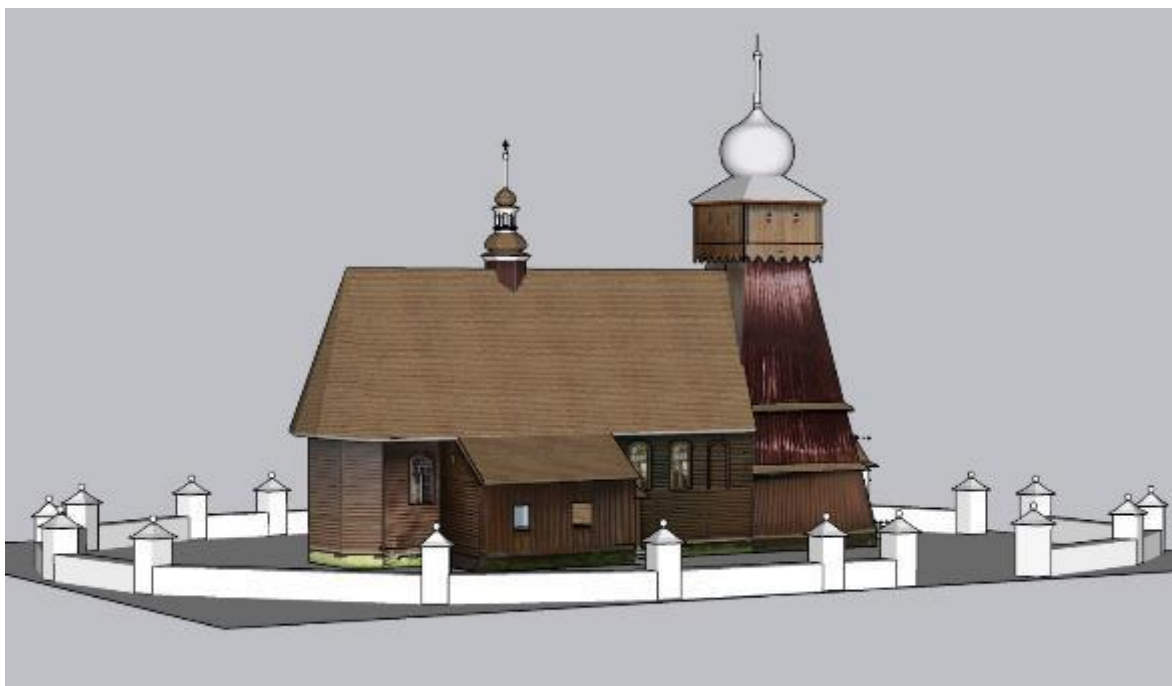
*Il. 148 Pierwszy, uproszczony model kościoła w Olszówce. Widok od północnego wschodu.*

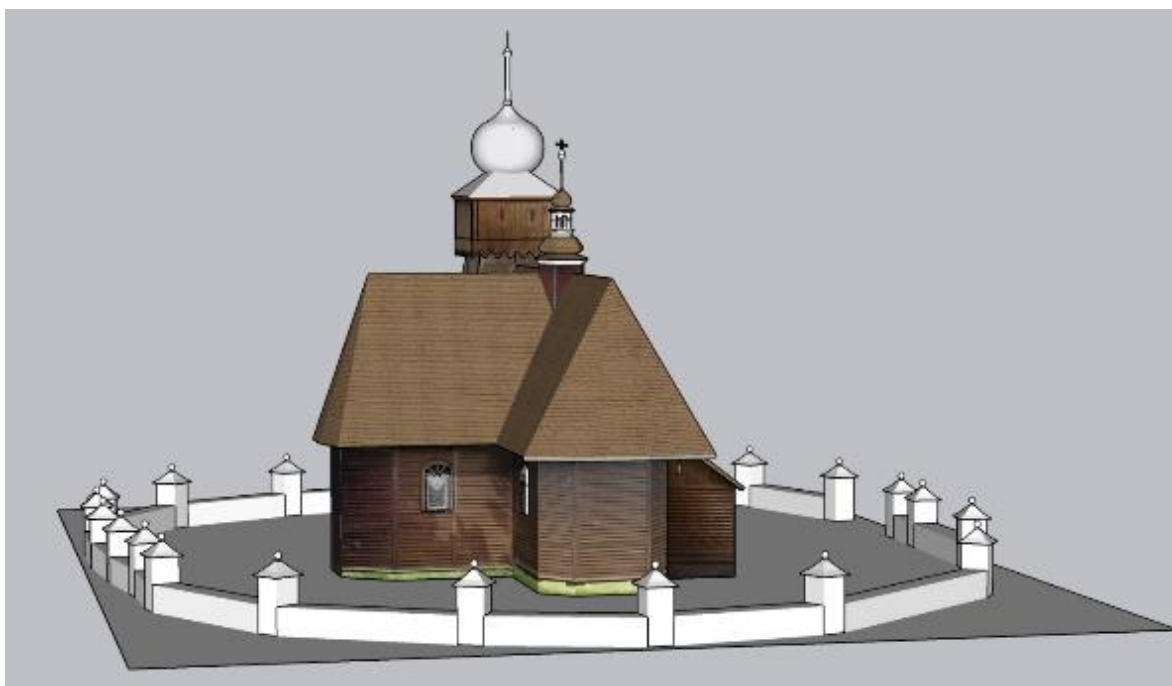
*Il. 149 Pierwszy, uproszczony model kościoła w Olszówce. Widok od wschodu.*

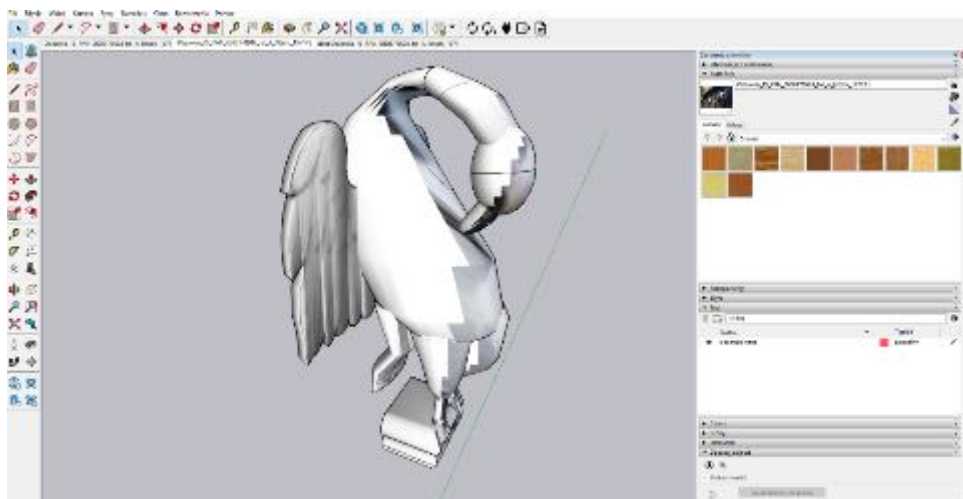
Il. 152 Model rzeźby pelikana z zewnętrznej ściany kościoła w Olszówce, z naniesioną teksturą na połowę obiektu.

Tekstury pozycjonować można jedynie na pojedynczych płaszczyznach. Obiekty zaokrąglone składają się z wielu ukrytych płaszczyzn, co powoduje trudności w procesie nanoszenia tekstur. By uwidocznić płaszczyzny składowe obiektu należy użyć opcji **Pokaż Ukrytą geometrię** w zakładce **Widok**. Następnie można nanieść i pozycjonować materiał na pojedynczych płaszczyznach wchodzących w skład modelu.

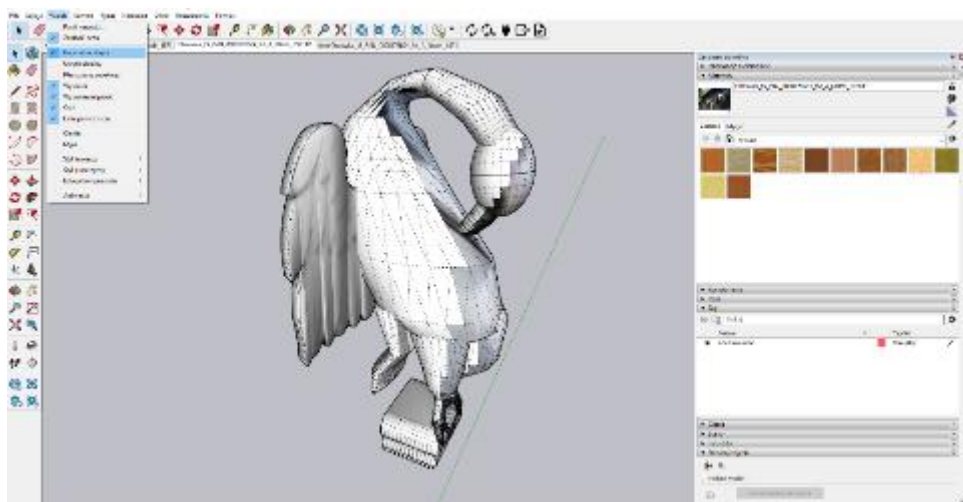
Il. 153 Model rzeźby pelikana z zewnętrznej ściany kościoła, po wyświetleniu **Ukrytej geometrii**.

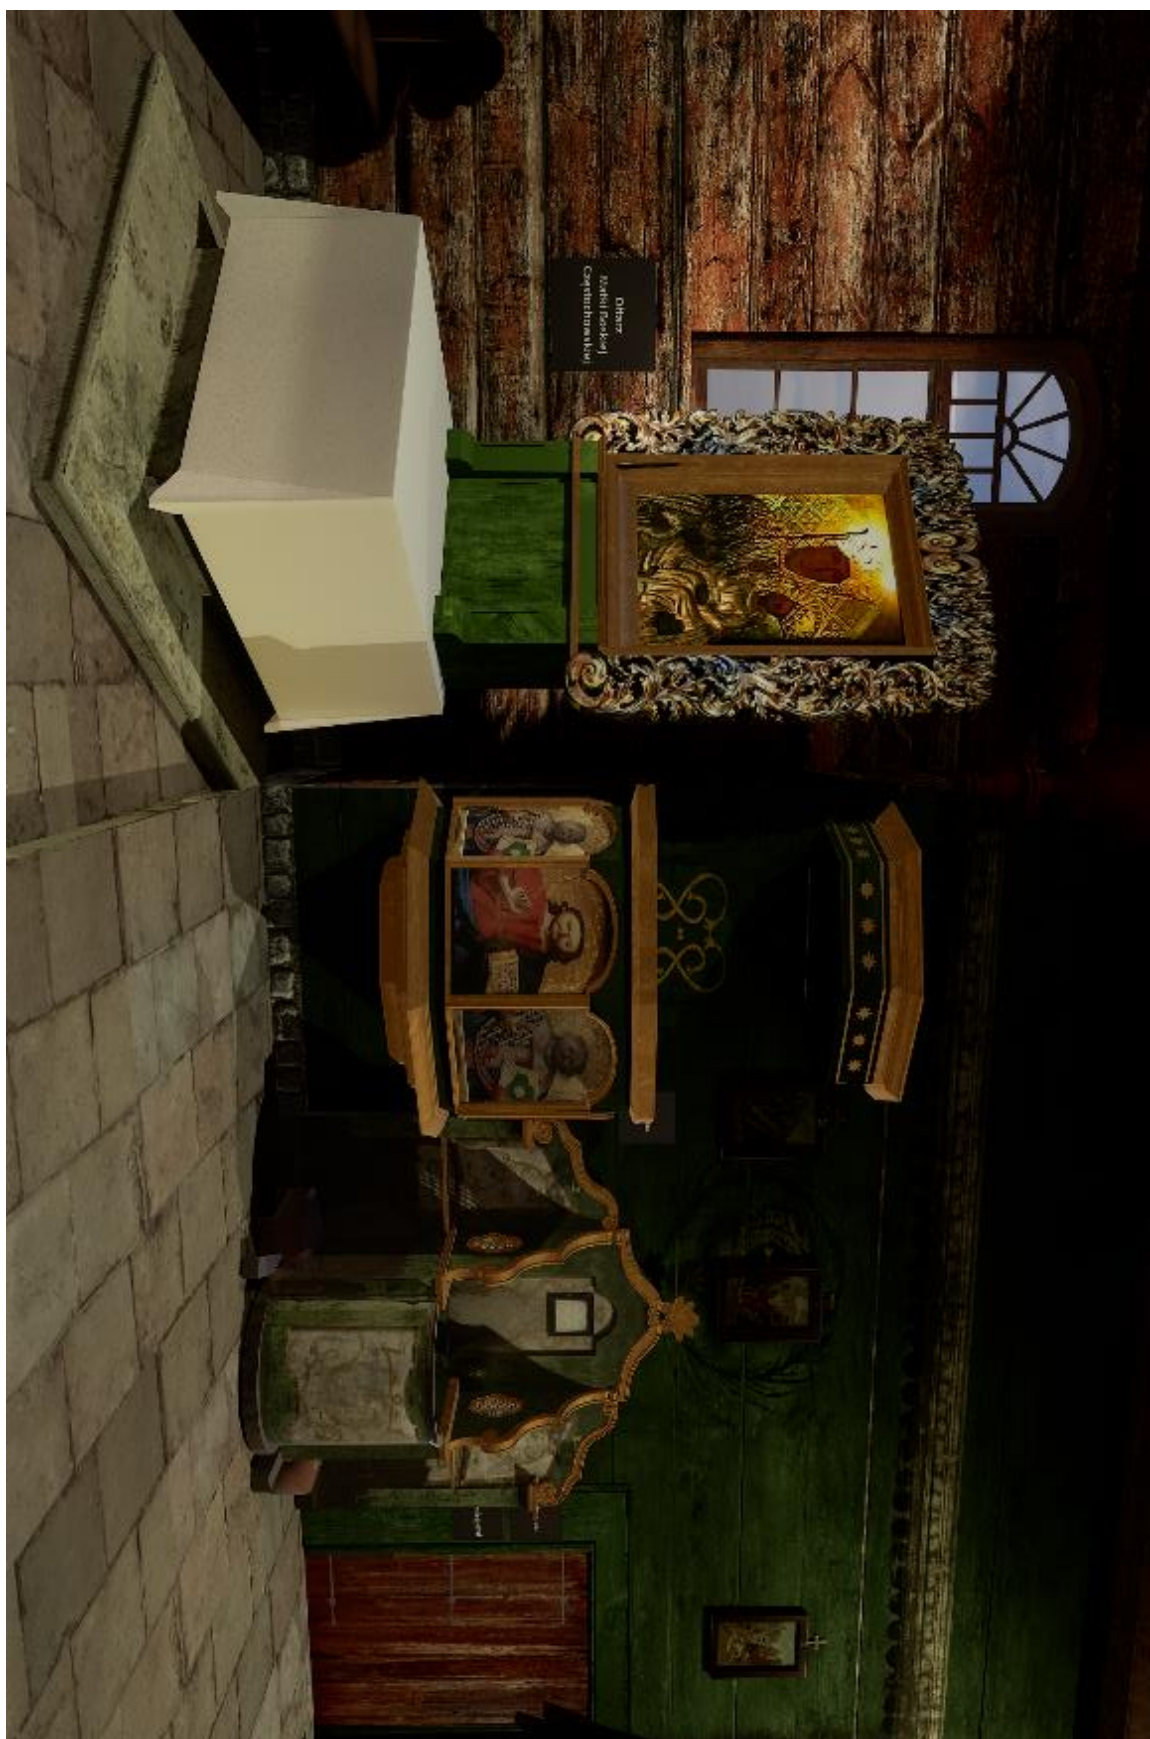
*Il. 155 Końcowy efekt rekonstrukcji. Widok na model ołtarz boczny Matki Boskiej Częstochowskiej, ambonę, konfesyjonał i wiszący na ścianie cykl drogi krzyżowej.*

Użycie **Tekstur** pozwoliło precyzyjnie pozycjonować obraz, co miało szczególnie istotne znaczenie w przypadku modeli o skomplikowanej budowie, takich jak konfesjonał czy rzeźby pelikanów. W przypadku zachowanego wyposażenia kościoła, tekstury nałożone na obiekty poprzez rzutowanie dopasowanego zdjęcia lub import obrazu, dawały bardzo dobre efekty wizualne.

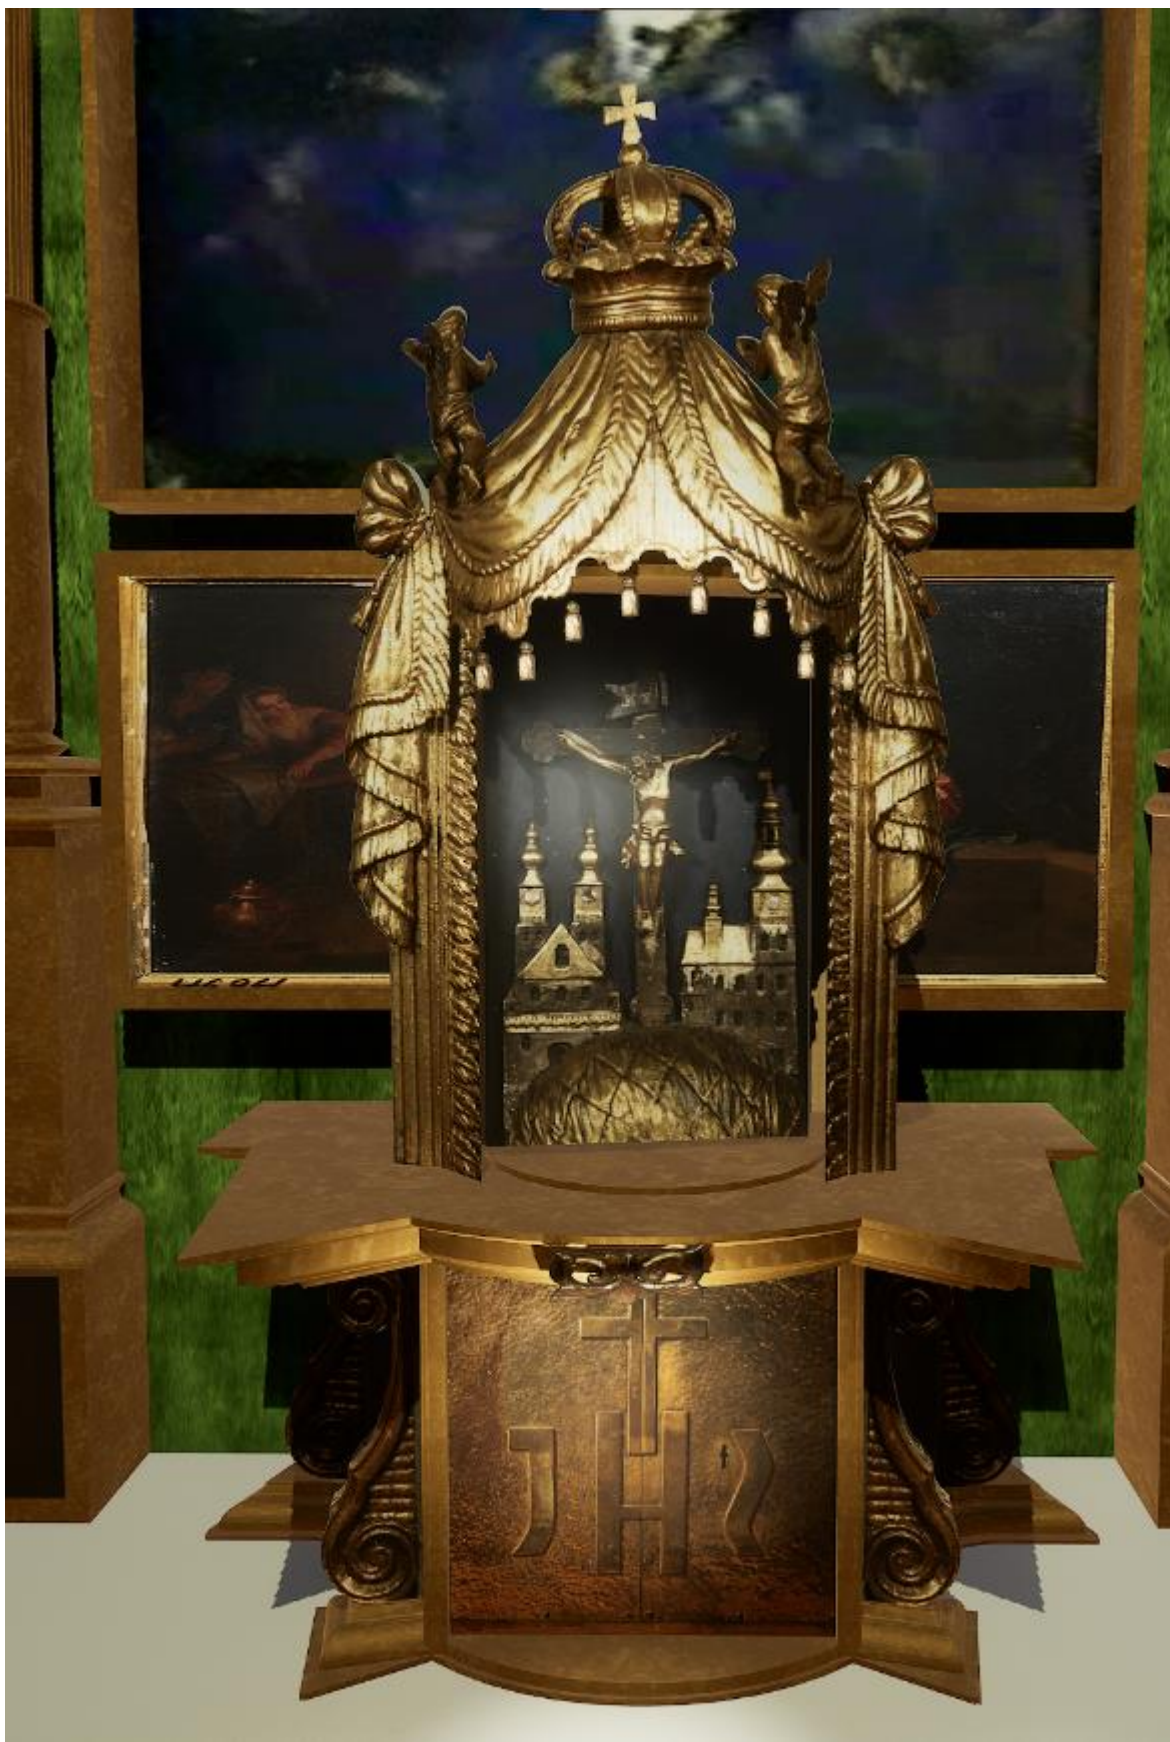
*Il. 156 Rekonstrukcja tabernakulum z ołtarza głównego kościoła w Olszówce, wraz ze skrzynią na komunikanty.*

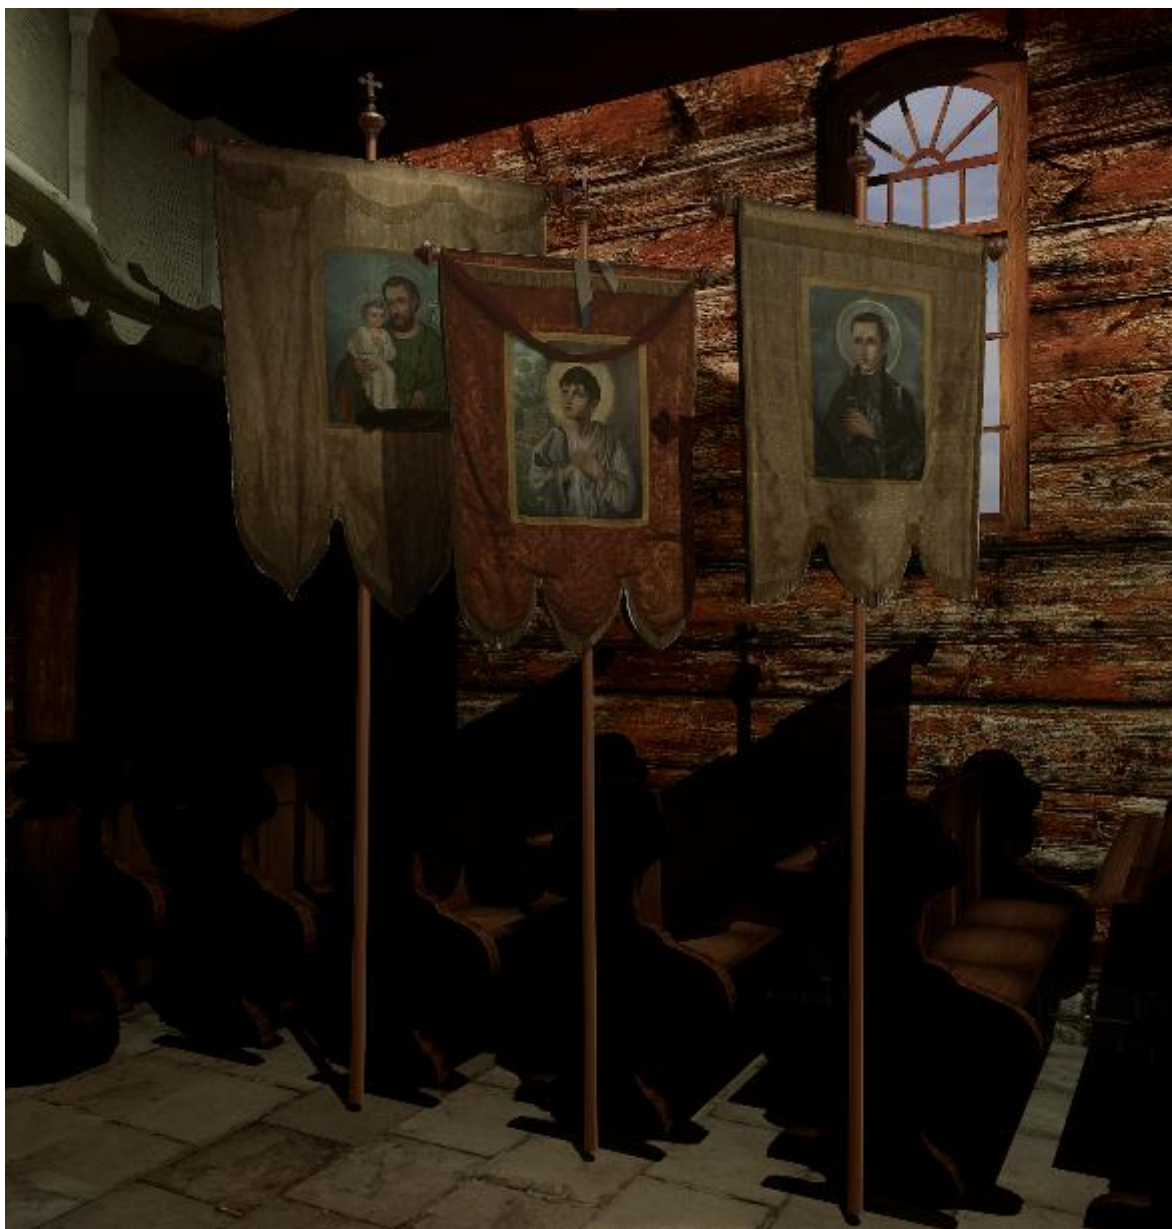
*Il. 157 Rekonstrukcja wnętrza nawy kościoła w Olszówce z ekspozycją modeli 3 z 7 zachowanych chorągwi.*

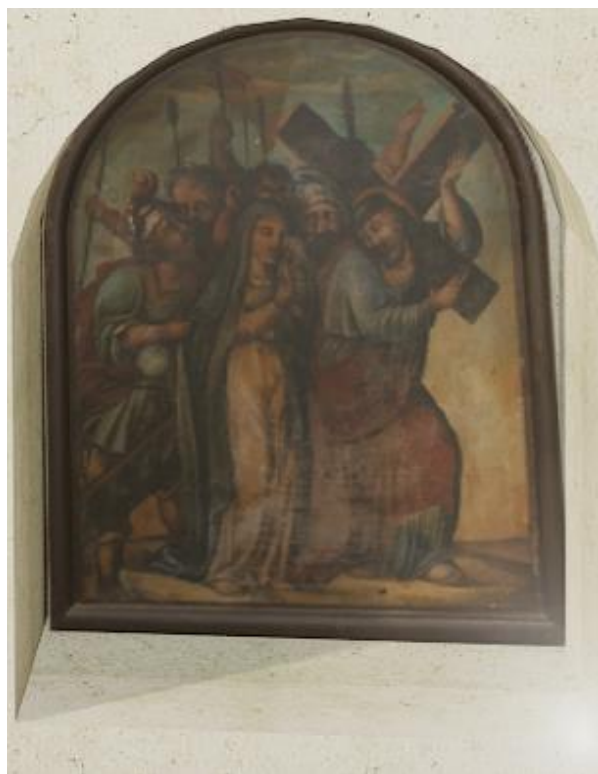
*Il. 159 Cyfrowy model zachowanego obrazu Pan Jezus spotyka swą Matkę, osadzony w murze otaczającym kościół w Olszówce, gdzie niegdyś znajdowały się obrazy.*

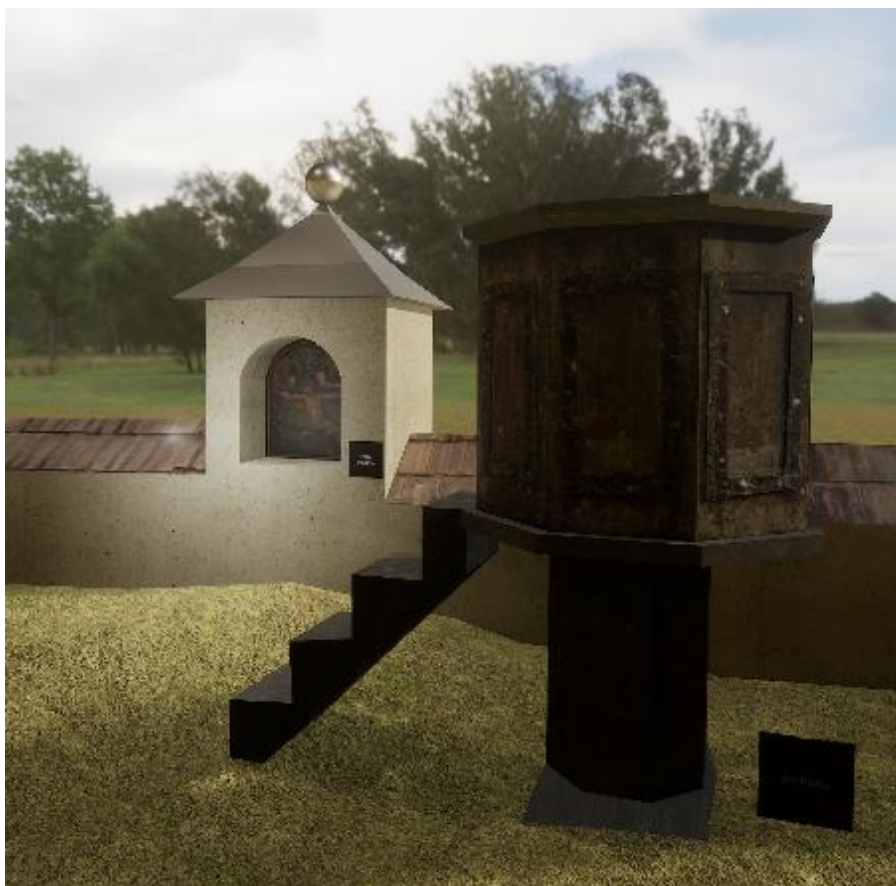
*Il. 160 Model zewnętrznej, betonowej ambony i muru kościelnego z kapliczką, z obrazem Pan Jezus przybity na krzyżu.*

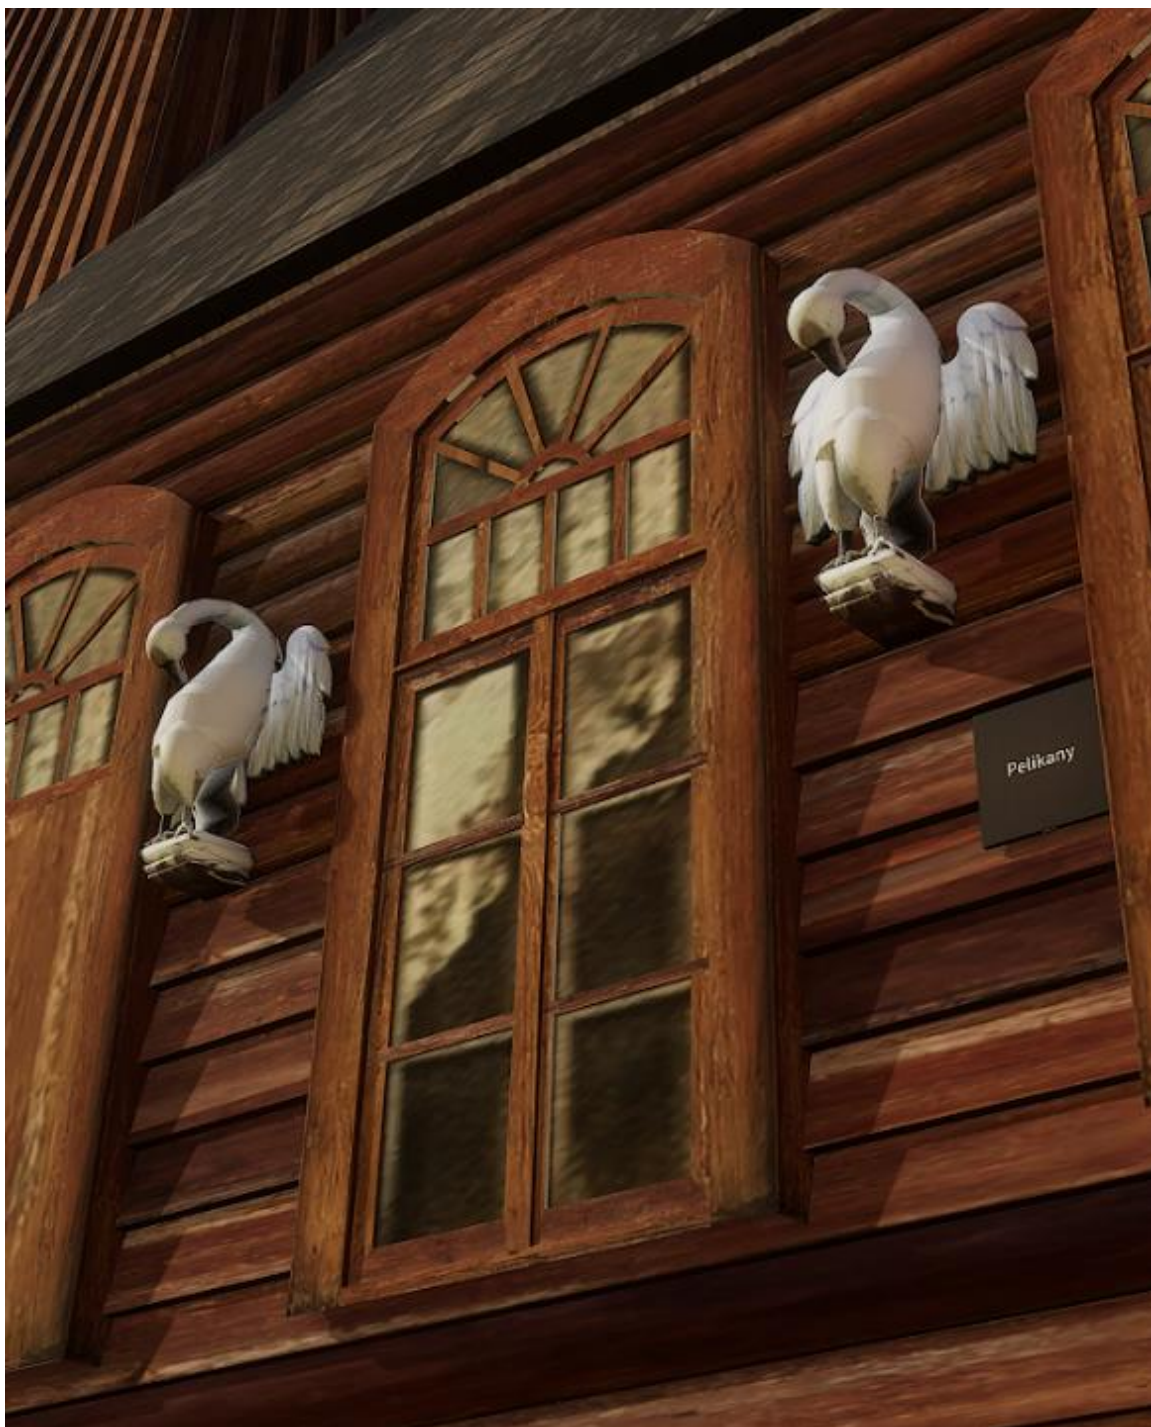
*Il. 161 Rekonstrukcja rzeźb pelikanów znajdujących się niegdyś między oknami spalonego kościoła w Olszówce.*

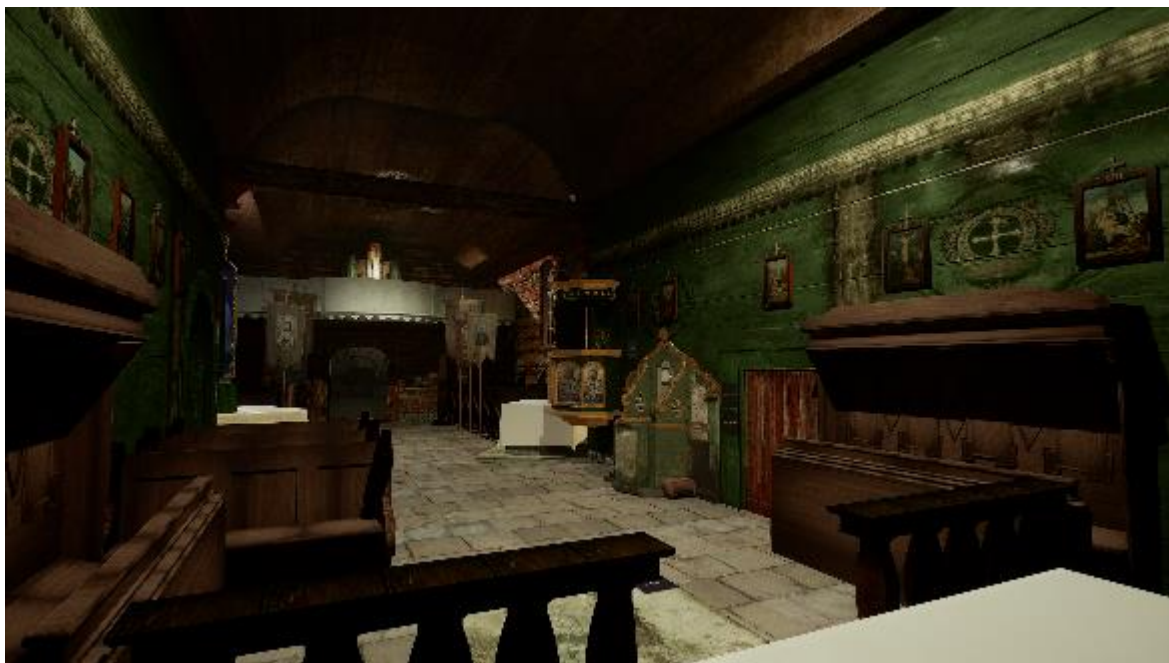
*Il. 162 Rekonstrukcja prezbiterium i nawy kościoła w Olszówce, widok z okolic mensy, w kierunku nawy. Na ścianach prezbiterium widoczna jest rekonstrukcja malowideł ściennych, w części nawy widoczne tekstury stworzone na podstawie fotografii deskowania z innego obiektu.*

Ściany prezbiterium pokryłam polichromią zrekonstruowaną na podstawie fotografii oraz opisów. W doborze kolorystyki sugerowałam się kolorowym nagraniem wideo i plamami farby jakie znajdowałam na posadzce kościoła i zachowanych obiektach z wyposażenia. Niestety zachowane fragmenty malowideł w nawie, były zupełnie nieczytelne na materiałach z nagrania. Widoczne było jedynie częściowe zabielenie drewna. Brakowało też jakichkolwiek fotografii dokumentacyjnych. Jedyne wyjątek stanowiła

fotografia przedstawienia Matki Boskiej ze sklepienia nawy. Dlatego w tej części modelu wykorzystałam głównie fotografie deskowania z innego drewnianego kościoła z drobnymi śladami warstwy malarskiej. Teksturę posadzki stworzyłam na podstawie zdjęć lotniczych, które wykonałam po odsłonięciu pozostałości kościoła. Wykorzystałam fragmenty fotografii przedstawiającej płytki zachowane w dość dobrym stanie, odwzorowałam układ płytek i ujednoliciłam kolorystykę.

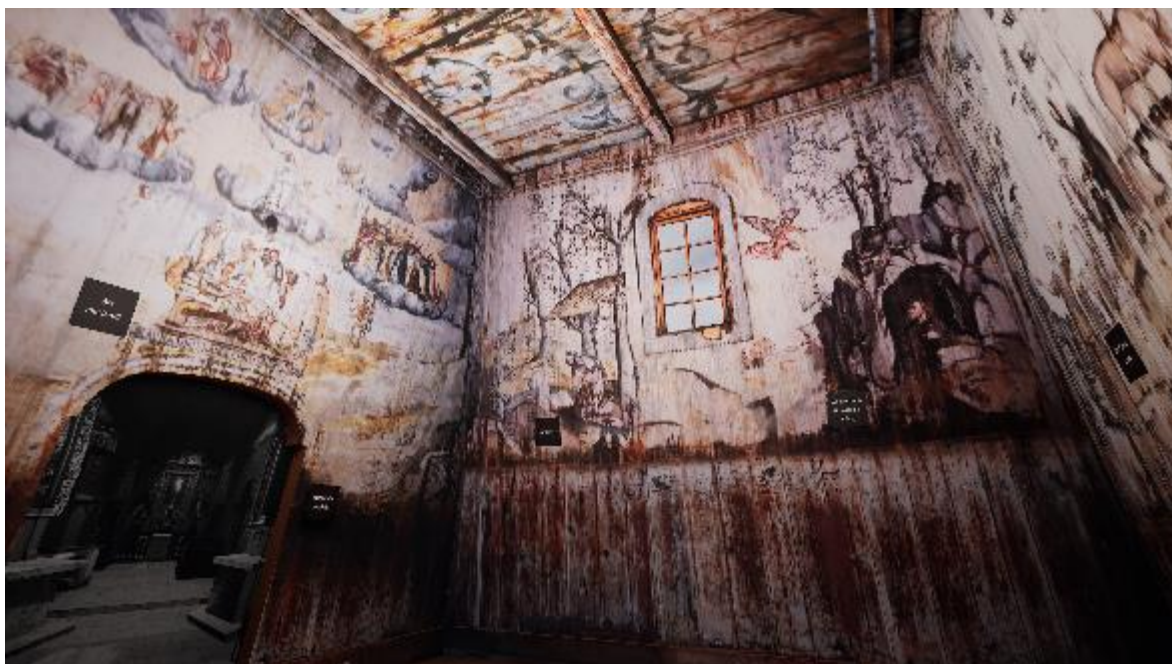
*Il. 163 Rekonstrukcja kruchty kościoła. Widok na ścianę południową i wschodnią, oraz część stropu. Ściany pokryte są teksturą wykonaną na podstawie zdjęć polichromii z cyfrową rekonstrukcją ubytków i zacieków.*

Wewnątrz ściany kościoła pokryłam teksturami. W części wieży użyłam fotografii malowideł z *Programu postępowania konserwatorskiego przy malowidłach ściennych w wieży kościoła p.w. św. Jana Chrzciciela w Olszówce*, T. Pieniążek<sup>179</sup>, które wcześniej rozszerzyłam i wzbogaciłam o cyfrową rekonstrukcję ubytków i części zniekształconych przez zacieki.

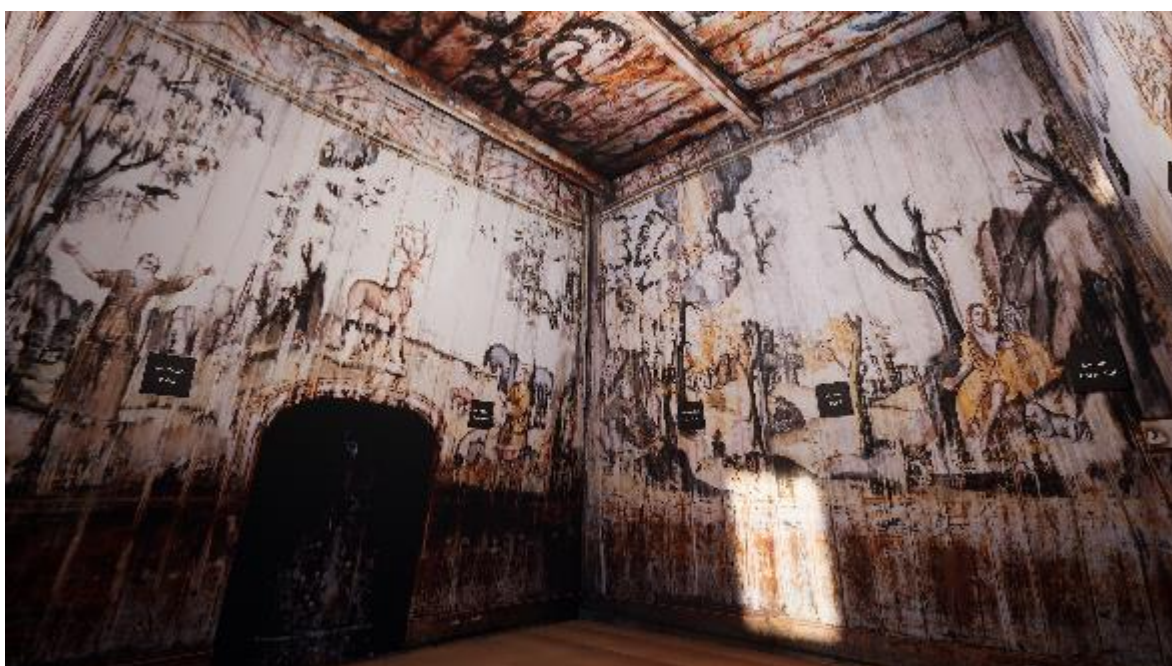
*Il. 164 Rekonstrukcja kruchty kościoła. Widok na ścianę północną i zachodnią, oraz część stropu. Ściany pokryte są teksturą wykonaną na podstawie zdjęć polichromii z cyfrową rekonstrukcją ubytków i zacieków.*

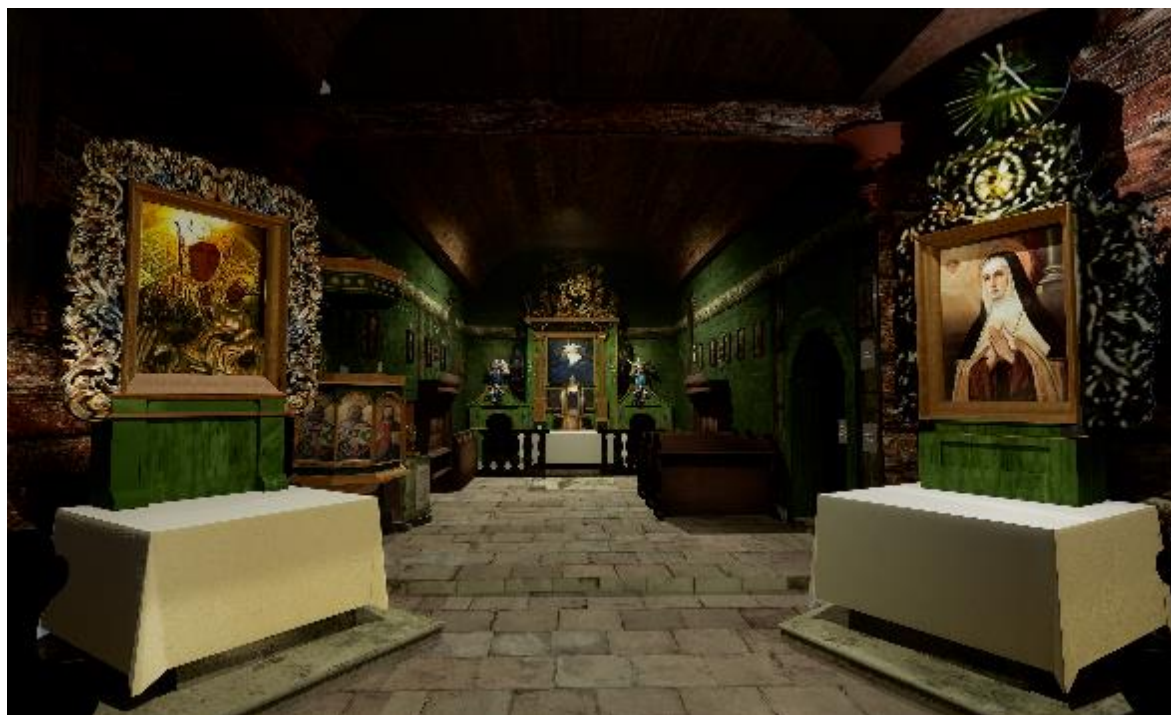
*Il. 165 Efekt rekonstrukcji wnętrza kościoła, widok na oba ołtarze boczne i ołtarz główny w głębi prezbiterium.*

Tekstury naniesione na uproszczone modele rzeźbionych elementów ołtarza głównego i ram ołtarzy bocznych pozwoliły oddać charakter obiektów w sposób zoptymalizowany. Tworzenie modeli tak skomplikowanych rzeźbień wiązałoby się ze znacznym obciążeniem urządzenia, na którym otworzony byłby program

zawierający rekonstrukcje. Dodatkowo słaba jakość materiałów fotograficznych, nie pozwalała na wierną rekonstrukcję rzeźbień ram otaczających obrazy w ołtarzach bocznych. Dlatego postanowiłam spróbować połączyć modele rekonstruowane w formie pełno przestrzennej i uproszczonej. Uważam, że efekt tych działań jest zadowalający i dobrze komponuje się we wnętrzu.

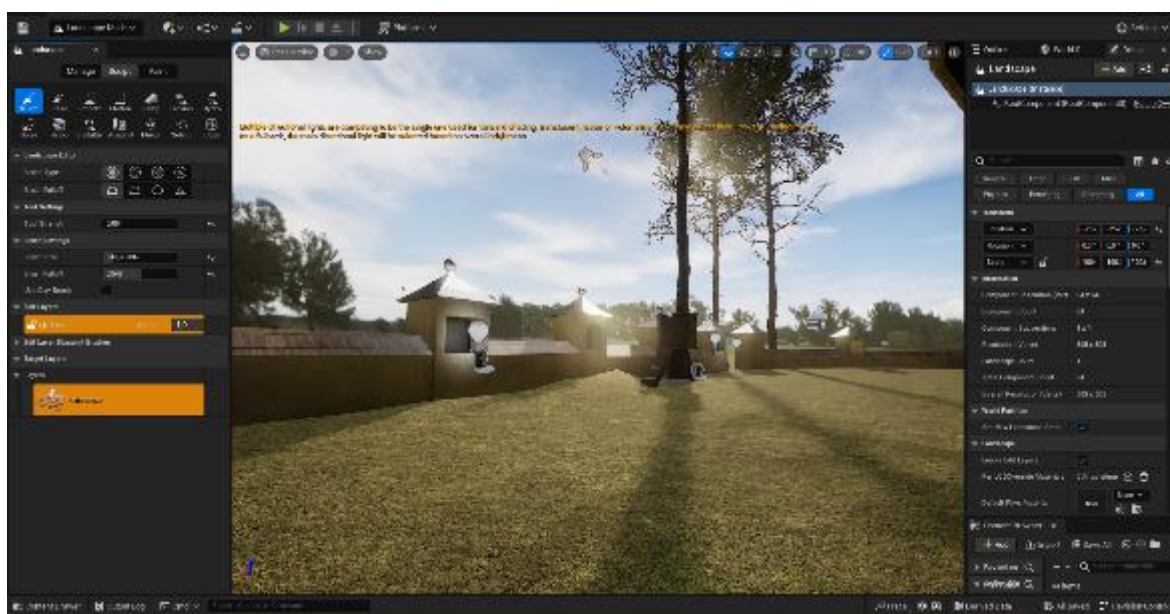
*Il. 173 Okno programu Unreal Engine 5 w trybie Landscape Mode, w zakładce Sculpt, i fragment poziomu zewnątrz\_foto. Kadr przedstawia fragment terenu ze wzniesieniem w okolicy zewnętrznej ambony przy kościele pw. św. Jana Chrzciciela.*

Krajobraz tworzy się w osobnym trybie **Landscape Mode**. Dostępne są tam narzędzia do zarządzania terenem jako obiektem (**Menage**), rzeźbienia powierzchni (**Sculpt**) i malowania za pomocą pędzli i materiałów. Za pomocą tego trybu utworzyłam lekko wznoszące się ku południu podłoże, z delikatnymi wzniesieniami otaczającymi mur kościoła i większe wzniesienie w okolicy zewnętrznej ambony. Rzeźbę terenu wzorowałam na faktycznym położeniu kościoła. Postanowiłam jednak ograniczyć spadek i rzeźbę terenu tak, aby efekt końcowy nie powodował rozproszenia uwagi odbiorcy.

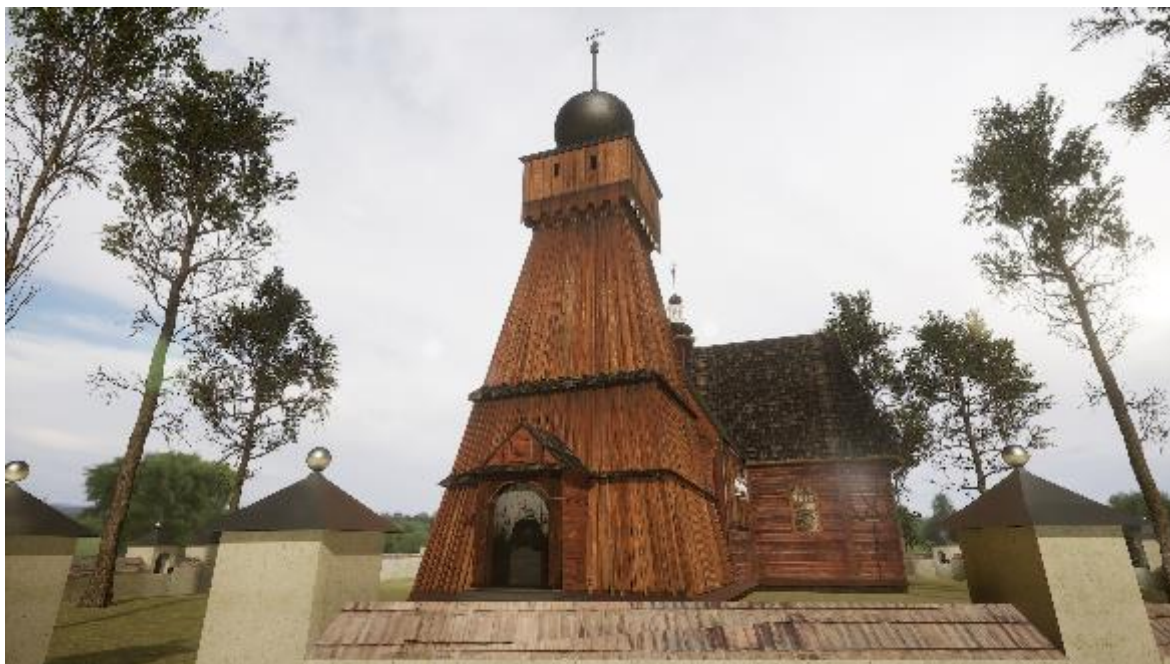
*Il. 188 Widok zewnętrznej części modelu od zachodniego południa.*

Widok terenu wokół świątyni zawiera w pełni trójwymiarowy model kościoła, otaczającego go muru z kapliczkami i zewnętrzną amboną. W kapliczkach muru umieszczone są modele zachowanych stacji drogi krzyżowej i płyt epitafijnych. Na północnej ścianie elewacji znajdują się modele rzeźb pelikanów, a na ścianie kaplicy, model drewnianego różańca, który zachował się do dziś. Wszystkie historyczne detale, w całym modelu rekonstruowanego kościoła, opatrzone są plakietami z podpisami, które otwierają się po kliknięciu, by ukazać opis obiektu, jego historię lub objaśnienie dotyczące modelu. Całość wzbogacona jest panoramicznym tłem oraz modelami drzew, umieszczonymi w według schematu przedstawiającego dawny drzewostan. Scena oświetlona jest z pomocą imitacji światła słonecznego, zgodnie z położeniem geograficznym obiektu. Dodatkowo kapliczki oświetla małe światło punktowe, by zaintrygować odbiorcę i ułatwić mu oglądanie modeli. Po kolejnych częściach obiektu można przemieszczać
