**PRÓBA CYFROWEJ REKONSTRUKCJI DREWNIANEGO KOŚCIOŁA  
PW. ŚW. JANA CHRZCICIELA W OLSZÓWCE**

Praca dyplomowa zrealizowana  
w Pracowni Projektowania Konserwatorskiego  
pod kierunkiem dr Anny Forczek-Sajdak

Kraków 2024 r.

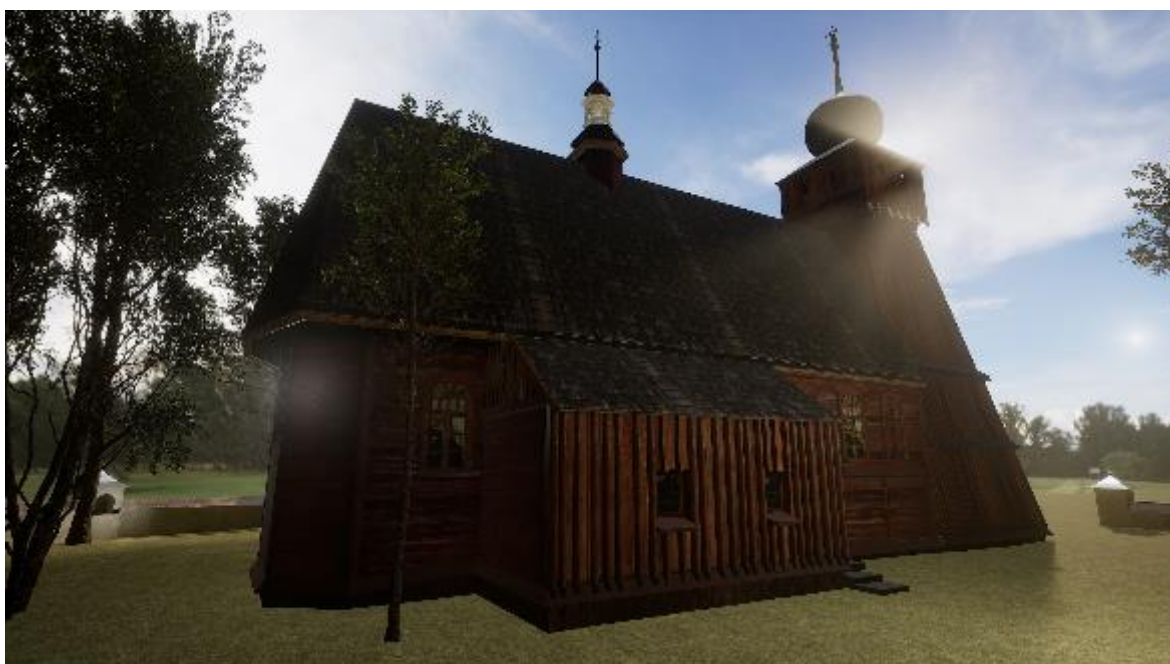
*Il. 189 Widok zewnętrznej części modelu od północnego wschodu.*

Widok terenu wokół świątyni zawiera w pełni trójwymiarowy model kościoła, otaczającego go muru z kapliczkami i zewnętrzną amboną. W kapliczkach muru umieszczone są modele zachowanych stacji drogi krzyżowej i płyt epitafijnych. Na północnej ścianie elewacji znajdują się modele rzeźb pelikanów, a na ścianie kaplicy, model drewnianego różańca, który zachował się do dziś. Wszystkie historyczne detale, w całym modelu rekonstruowanego kościoła, opatrzone są plakietami z podpisami, które otwierają się po kliknięciu, by ukazać opis obiektu, jego historię lub objaśnienie dotyczące modelu. Całość wzbogacona jest panoramicznym tłem oraz modelami drzew, umieszczonymi w według schematu przedstawiającego dawny drzewostan. Scena oświetlona jest z pomocą imitacji światła słonecznego, zgodnie z położeniem geograficznym obiektu. Dodatkowo kapliczki oświetla małe światło punktowe, by zaintrygować odbiorcę i ułatwić mu oglądanie modeli. Po kolejnych częściach obiektu można przemieszczać

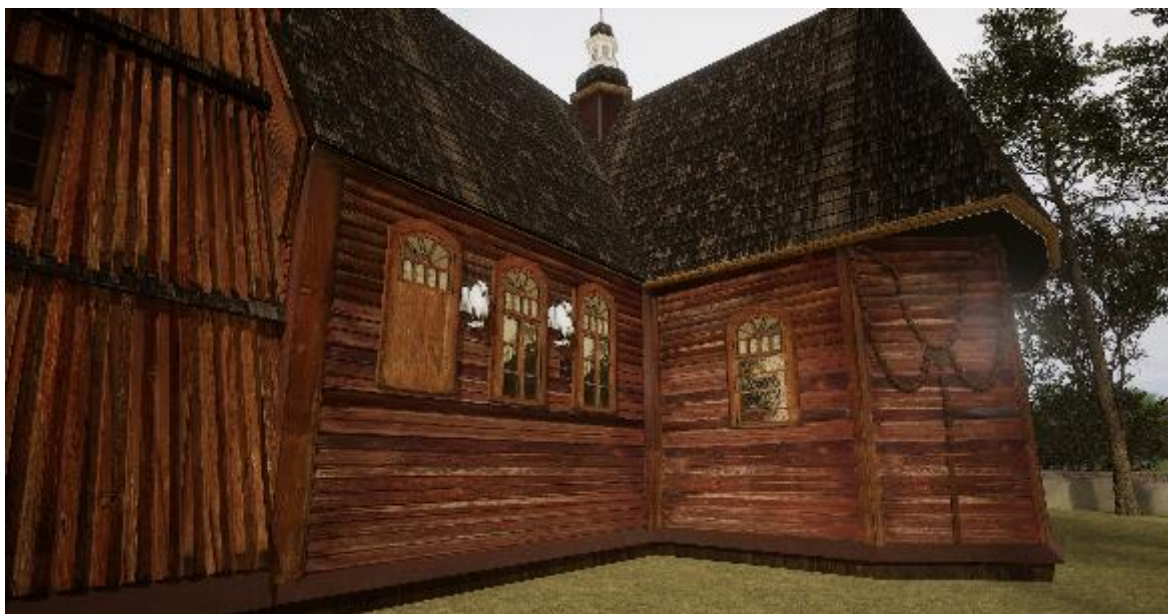
*Il. 190 Widok zewnętrznej bryły nawy i prezbiterium z modelami rzeźb pelikanów i różańca.*

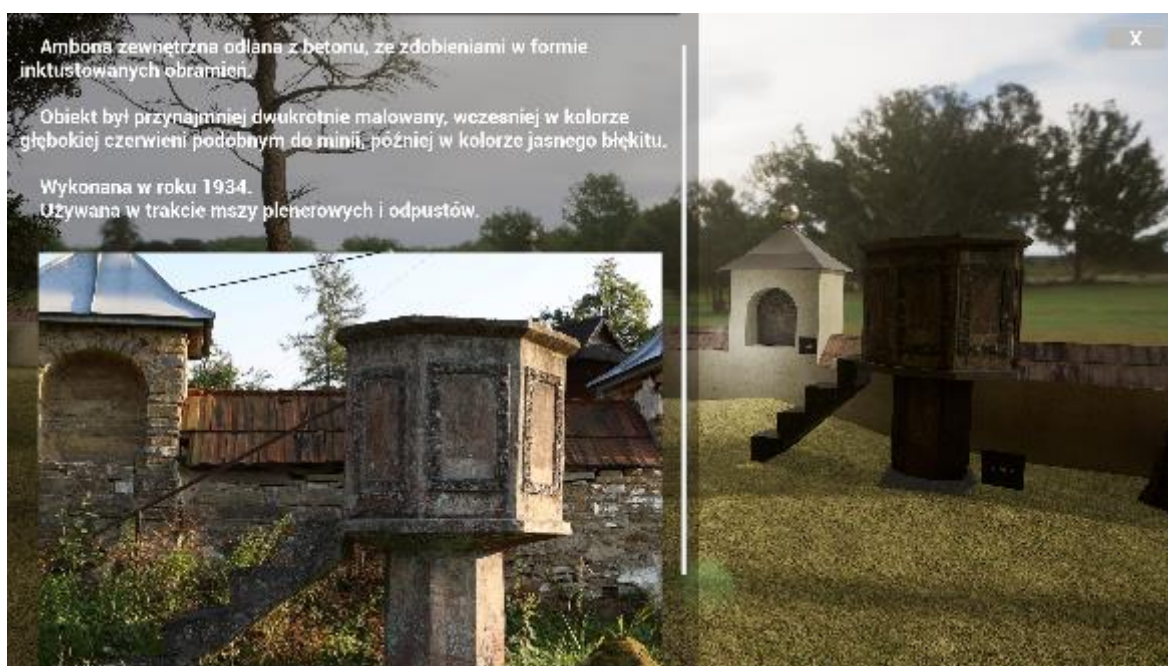
*Il. 191 Widok modelu zewnętrznej ambony z otwartym opisem obiektu.*

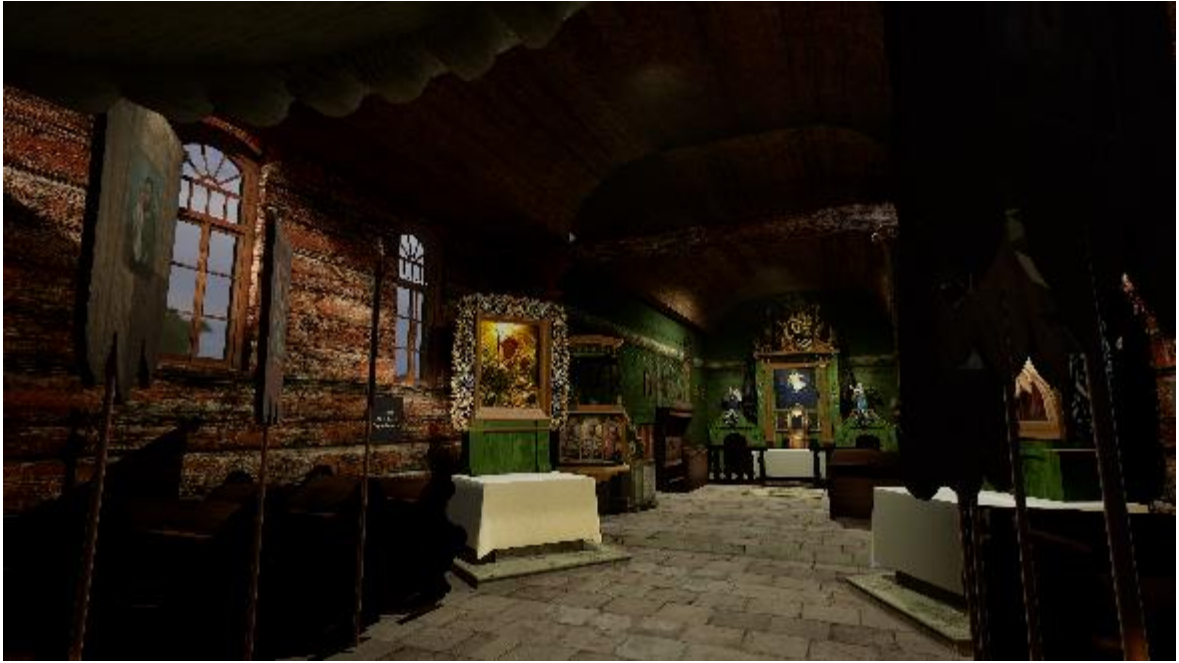
*Il. 193 Wnętrze nawy, widok spod chóru muzycznego, w kierunku prezbiterium.*

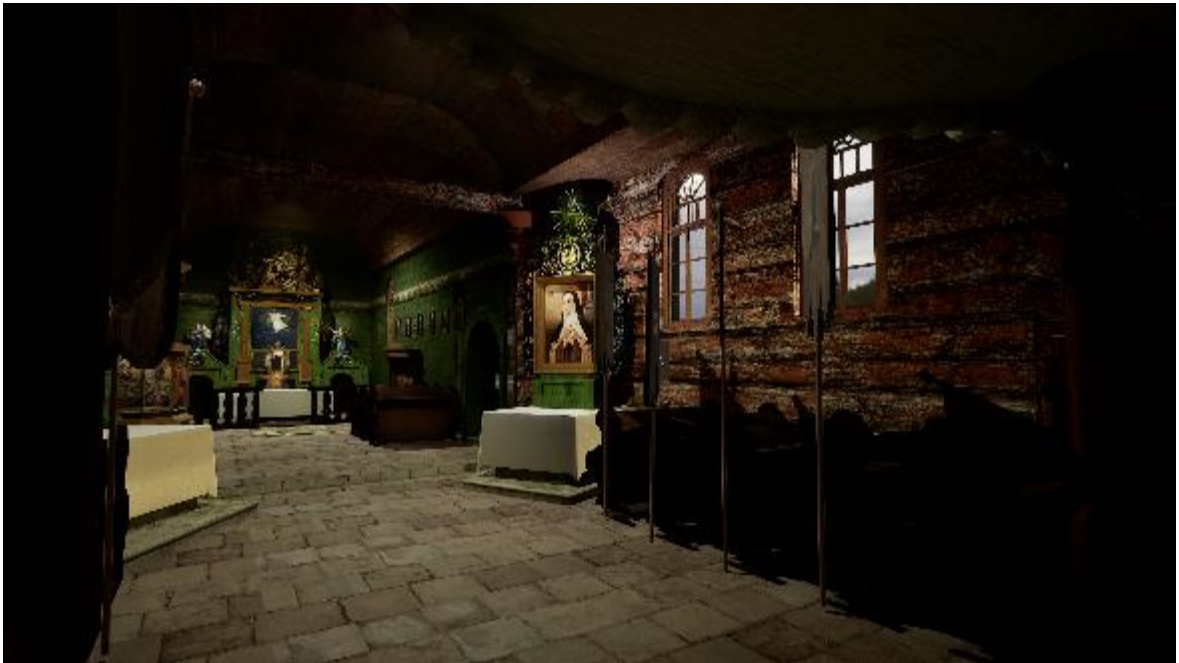
*Il. 194 Wnętrze nawy, widok spod chóru muzycznego, w kierunku prezbiterium.*

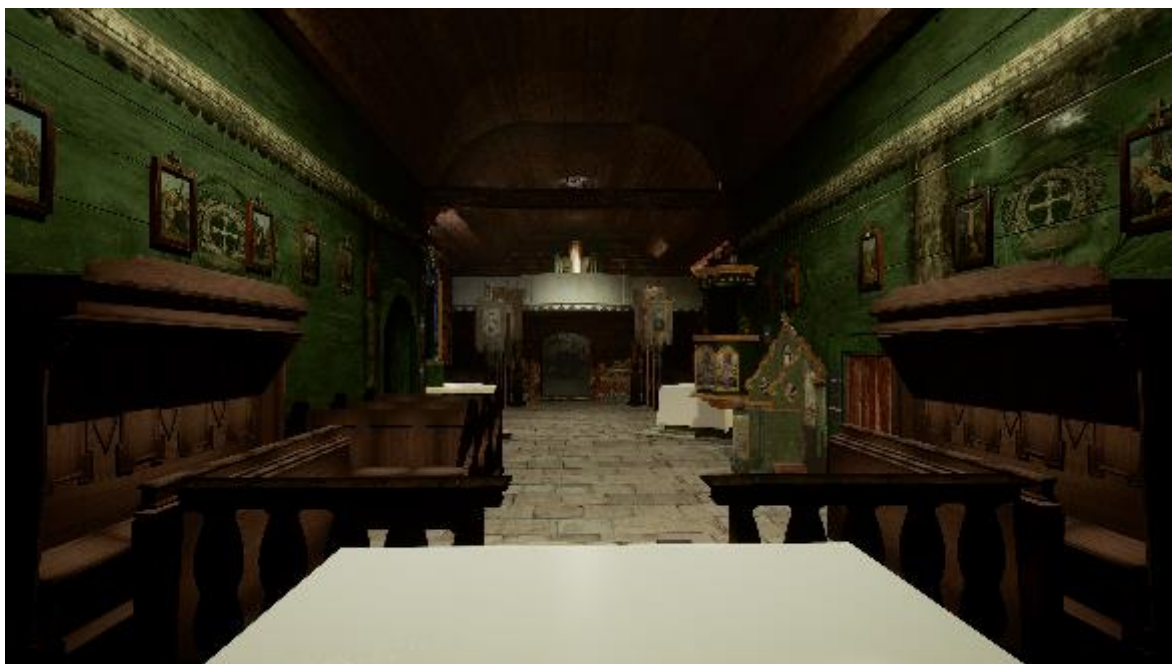
*Il. 195 Wnętrze prezbiterium, widok zza mensy ołtarzowej w kierunku nawy.*

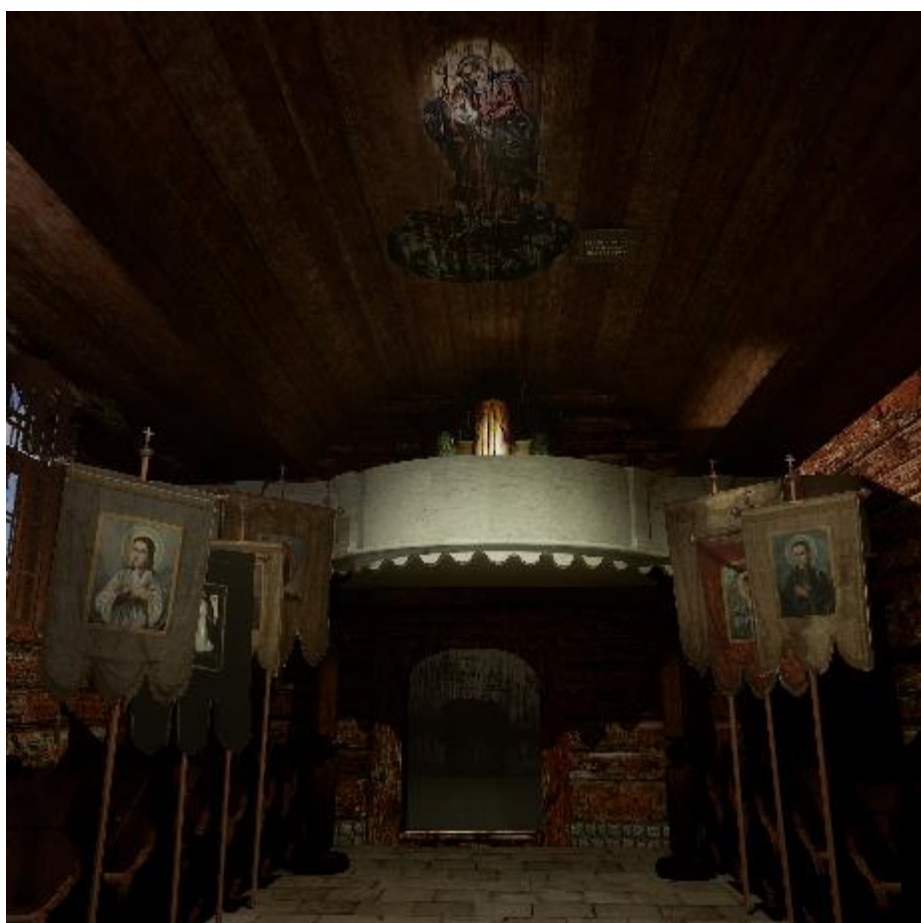
*Il. 196 Widok chóru muzycznego i stropu nawy.*
