Akademia Sztuk Pięknych im. Jana Matejki w Krakowie

Wydział Konserwacji i Restauracji Dzieł Sztuki

**Przywrócenie stabilności konstrukcji oraz wartości ekspozycyjnych
w ramach konserwacji XVIII-wiecznej nakrywy na chrzcielnicę
pochodzącej z kościoła św. Mikołaja w Brzegu**

Kraków 2024

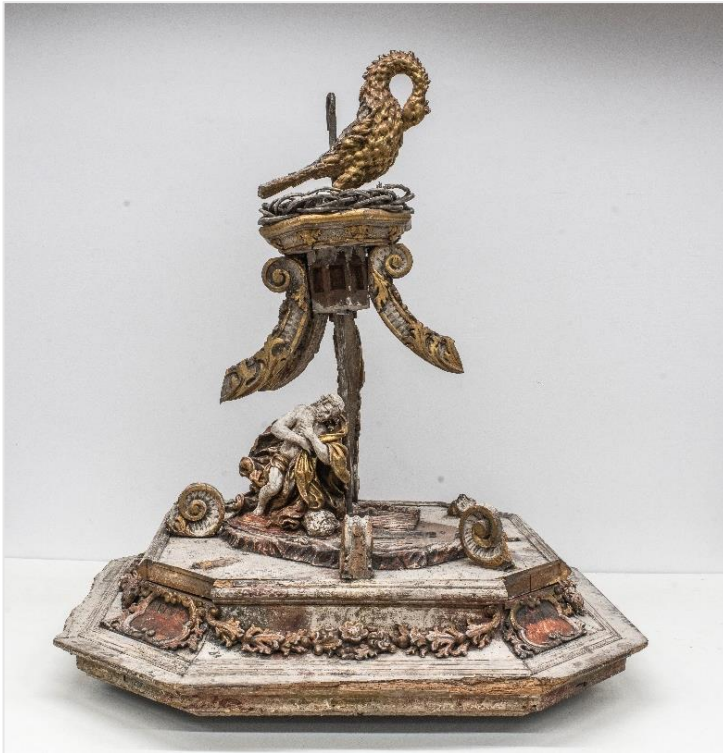
Il. 10. Fotografia przedstawiająca pokrywę chrzcielnicy przed zabiegami konserwatorskimi. Fot. P. Gąsior, 2022 r.

Stan pokrywy można ocenić jako zły. Całość obiektu została pokryta grubą warstwą kurzu i brudu. Na większości elementów występują przetarcia w warstwie polichromii, złocień i srebrzeń oraz uszkodzenia formy drewna. Niezachowane, liczne elementy, w tym fragmenty konsol, figura Jana Chrzciciela, fragment rzeźbionej imitacji rzeki Jordan, putta, rozety i lewe skrzydło pelikana, znacząco wpływają na pogorszenie wyglądu estetycznego obiektu. Na początku nasunęło się przypuszczenie że, zaginiony jest jeden - czwarty pisklak, którego fragment skrzydła jest widoczny na fotografii archiwalnej. Występowanie czwartego pisklaka jest sprzeczne z opisem ikonograficznym Pelikana karmiącego młode oraz symboliką liczb jednak w gnieździe pozostaje jedno – puste miejsce do którego nie udało się dopasować żadnego z zachowanych ptaków. Widoczne są późniejsze naprawy i rekonstrukcje pokrywy.

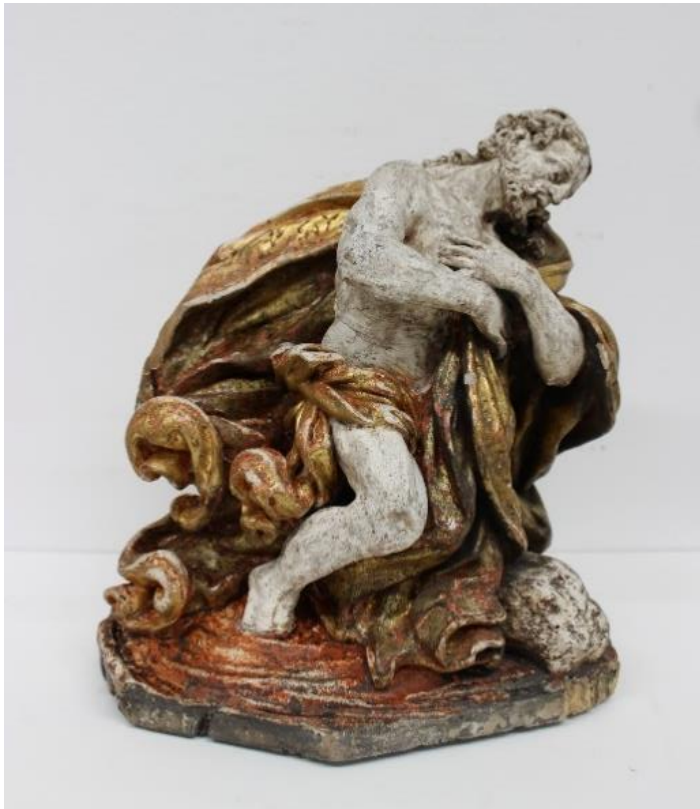
Il. 15. Rzeźba Chrystusa po zdemontowaniu z konstrukcji pokrywy chrzcielnicy, Fot. P. Gąsior, 2022 r.

Zachowana z pierwotnej sceny z Janem Chrzcicielem rzeźba Chrystusa (Il. 10 i Il. 15) umieszczona w centralnej części podstawy, została wykonana z jednego kawałka drewna lipowego (*Tilia L.*)⁷⁸, wyciętego z środkowej części pnia drzewa. Na całej powierzchni postaci widoczna jest zaprawa kredowo-klejowa. Pierwotnie figura była pokryta warstwą malarską, obecnie zachowaną jedynie w załamaniach formy rzeźbiarskiej. Przenośnym spektrometrem XRF⁷⁹ zbadano płaszcz okrywający postać Chrystusa oraz fragmenty dawnej karnacji. Na podstawie wyników można stwierdzić, że płaszcz został udekorowany złotem (Au) (z własnych obserwacji zauważono złoto płatkowe kładzione na pulmencie na warstwie zaprawy kredowo – klejowej), a podszewka płaszcza srebrem (Ag), pokrytym złotym laserunkiem (warstwa laserunku

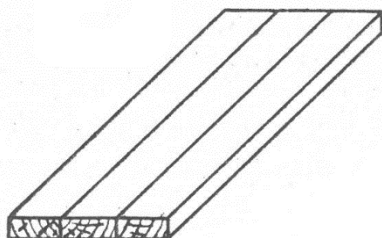
Oktagonalna podstawa pokrywy chrzcielnicy została zbudowana z desek łączonych stykowo klejem zwierzęcym i wzmocniana drewnianymi kołkami⁶². Wykonane zdjęcia w promieniowaniu rentgenowskim ukazały miejsca łączeń poszczególnych desek, kierunek przebiegu włókien drewna i występowanie metalowych gwoździ⁶³. Boki i profilowane listwy połączono łączeniem stolarskim kątowym narożnikowym o złączach stykowych i stykowych uciosowych (Rys. 2)⁶⁴.

Rys. 1. Połączenie równoległe wzdłużne, złącze stykowe, zwiększające szerokość. Sposób łączenia desek budujących płaszczyznę podstawy pokrywy.

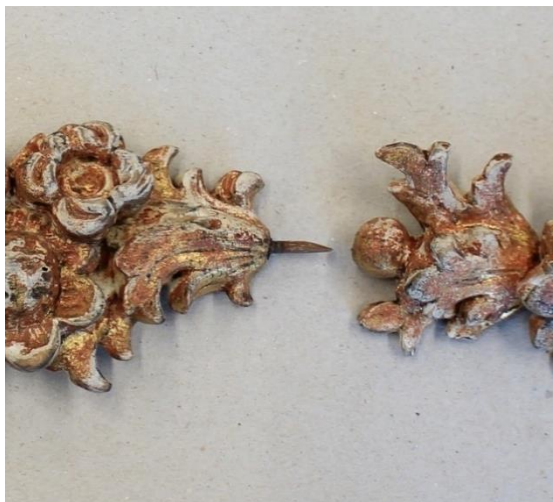
Na czterech dłuższych bokach podstawy pokrywy przytwierdzone były rzeźbione girlandy kwiatowe wykonane z trzech kawałków drewna (Il. 24). Fragmenty zespolono łączeniem kołkowym (Il. 28 i Rys. 4)⁷³.

Il. 28. Sposób łączenia fragmentów girlandy kwiatowej. Stan po oczyszczeniu. Fot. O. Gabryś, 2024 r.

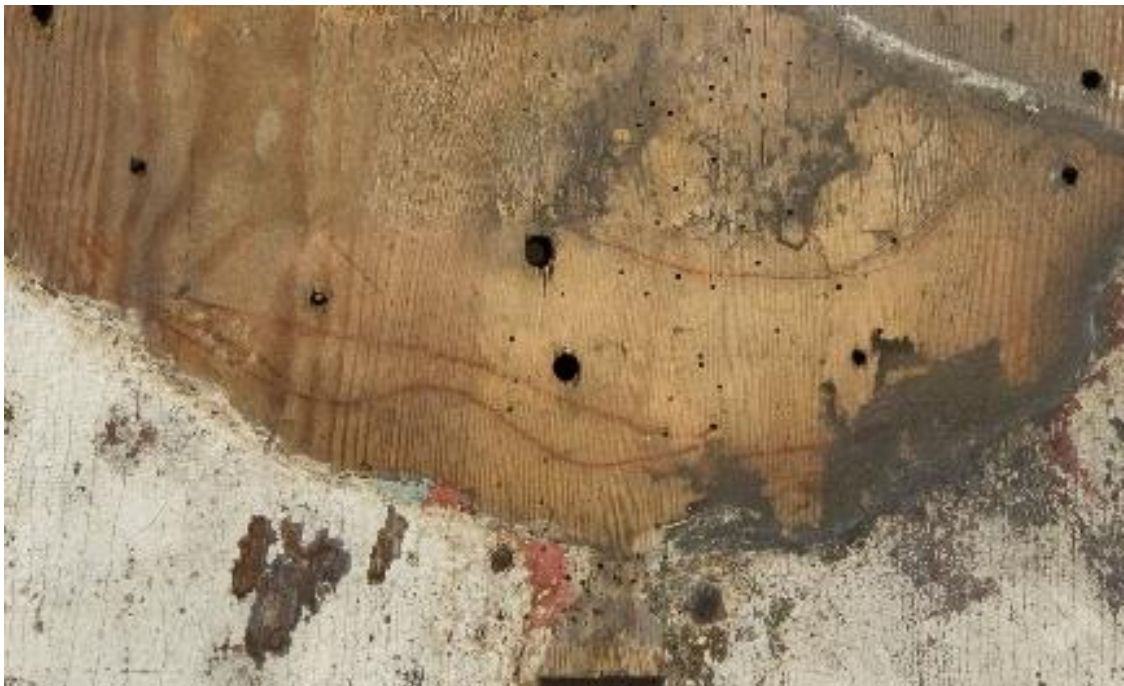
Il. 33. Detal, podstawa pokrywy, stan po demontażu elementu rzeki Jordan, w trakcie oczyszczania. Widoczny rysunek pomocniczy na drewnie. Foto O. Gabryś, 2023 r.

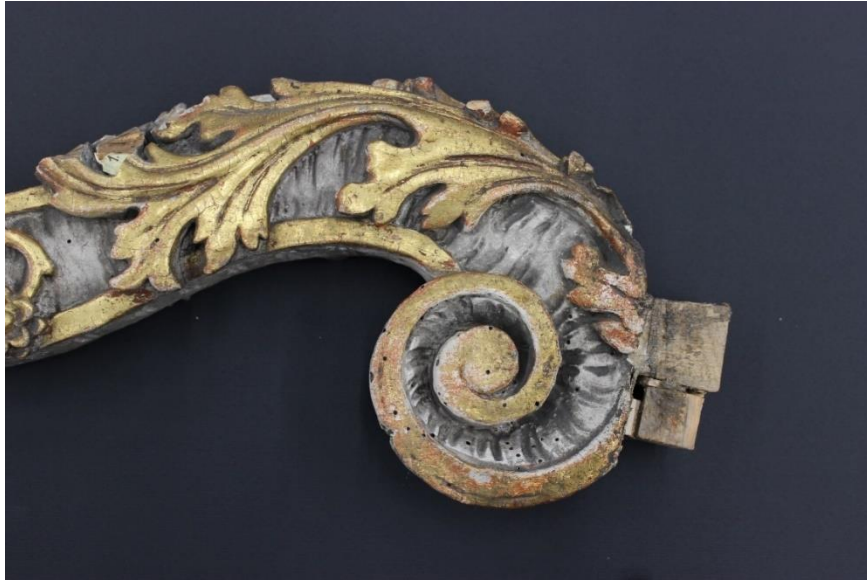
Il. 36. Dolna część jednej z konsol. Stan przed konserwacją. Widoczny czop montażowy oraz warstwy dekoracyjne. Foto. O. Gabryś, 2023 r.

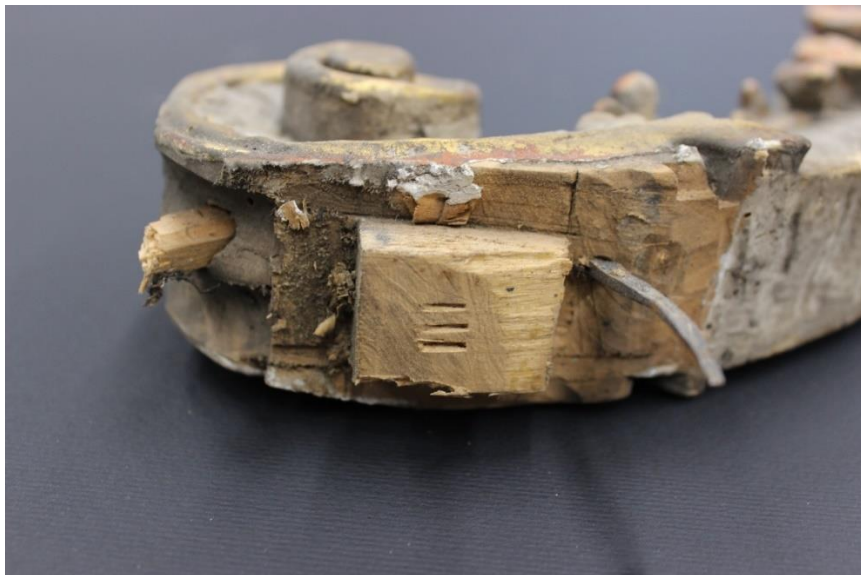
Il. 37. Górna część jednej z konsol. Widoczny drewniany czop, kołek i kuty gwóźdź. Foto. O. Gabryś, 2023 r.

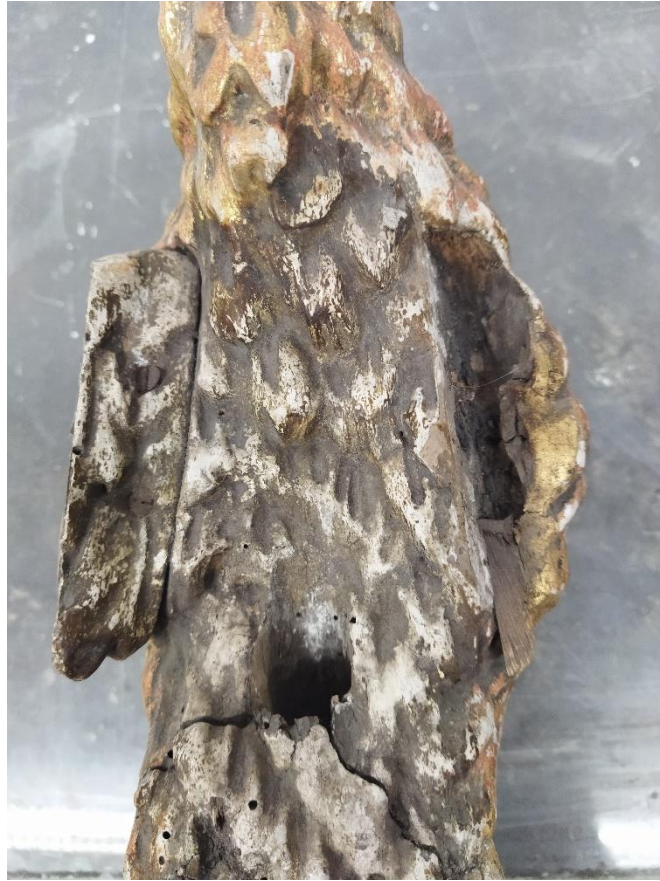
Il. 43. Tył Pelikana po demontażu. Widoczny otwór przez który przechodzi metalowy pręt, połączenie tułowia z ogonem oraz sposób łączenia skrzydeł. Fot. O. Gabryś, 2022 r.

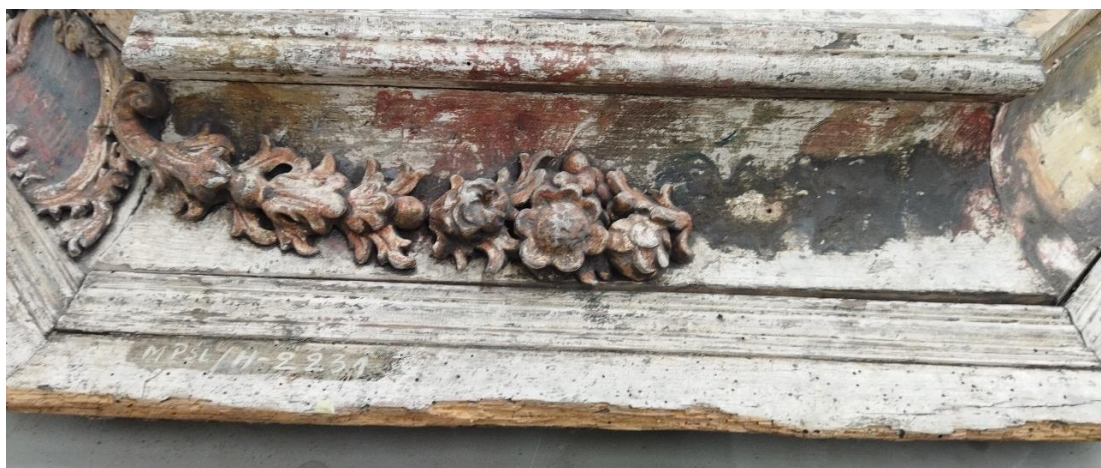
Il. 48. Demontaż girland kwiatowych z boków podstawy, Fot. O. Gabryś, listopad 2022r.

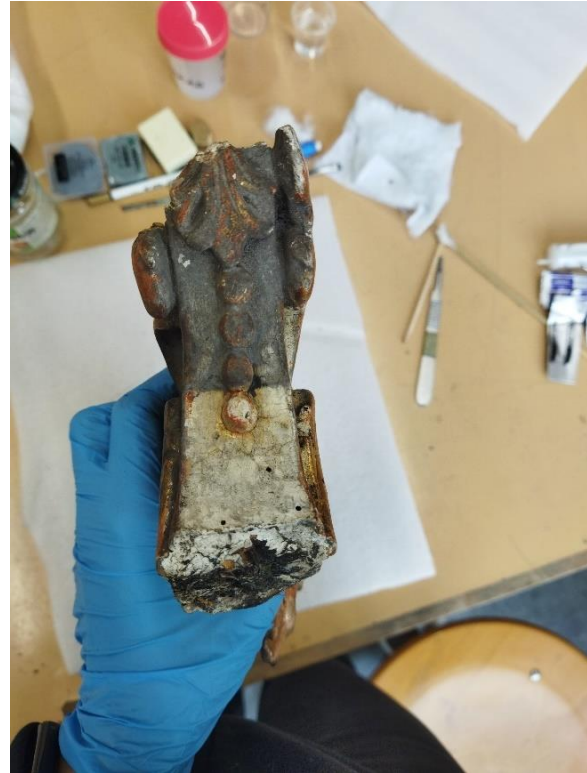
II. 51. Proces odcyszczania konsoli metodą chemiczną. Fot. O. Gabryś, 2023 r.

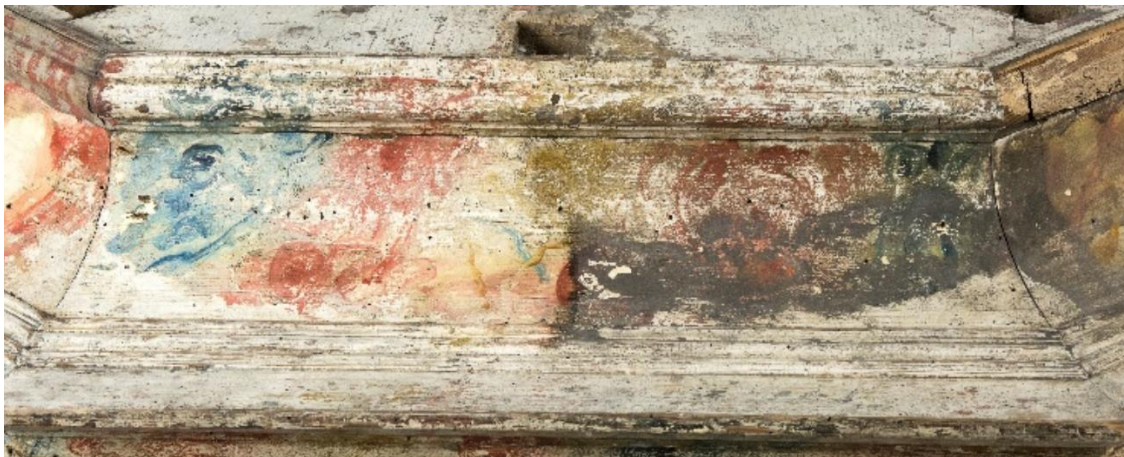
II. 52. Proces usuwania powierzchniowych zabrudzeń na jednym boków podstawy pokrywy. Fot. P. Gąsior, 2023 r.

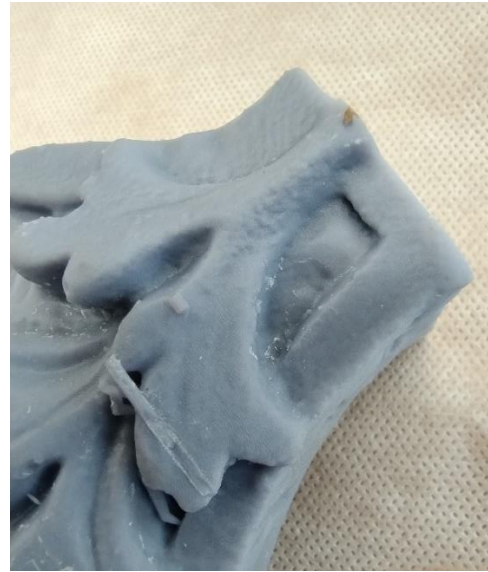
Il. 61. Detal, fragment wydrukowanej konsoli z żywicy 3D Printing UV Sensitive Resin. Widoczne chropowatości na powierzchni materiału spowodowane odbiciem światła na złocie na oryginalnym, skanowanym elemencie. Fot. O. Gabryś, 2023 r.

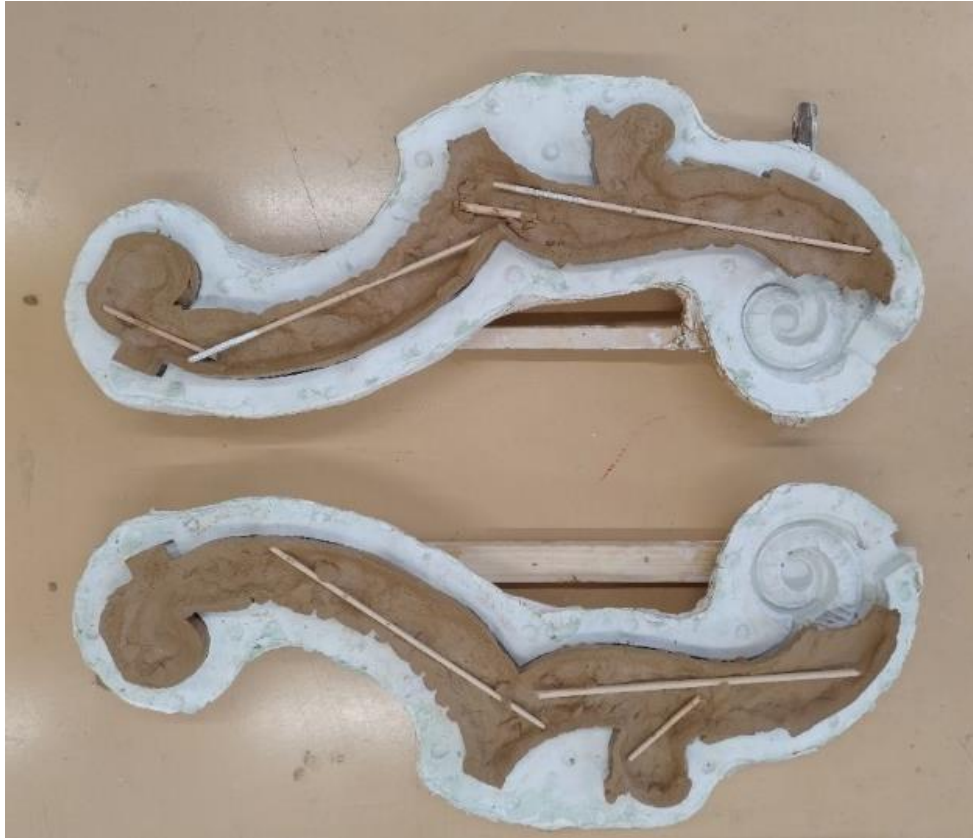
Il. 68. Po utwardzeniu silikonu, rozłożono połówki formy. Następnie rozpoczęto proces tworzenia docelowych elementów brakujących konsol z masy modelarskiej Axson SC - 258, przez wciskanie substancji do formy silikonowej, usztywnionej w płaszczu gipsowym. Fot. O. Gabryś, 2023 r.

Po pełnym utwardzeniu żywicy wyjęto odciski z kształtek, odpowiednio dopasowano i sklejono także masą *Axson SC - 258* z dodatkiem barwników, bez pyłu drzewnego. Powstałe formy opracowano narzędziami rzeźbiarskimi. Konieczne było ścięcie nadmiaru spoiny oraz uzupełnienie niewielkich miejsc, gdzie materiał modelarski nie odcisnął się wystarczająco dokładnie.

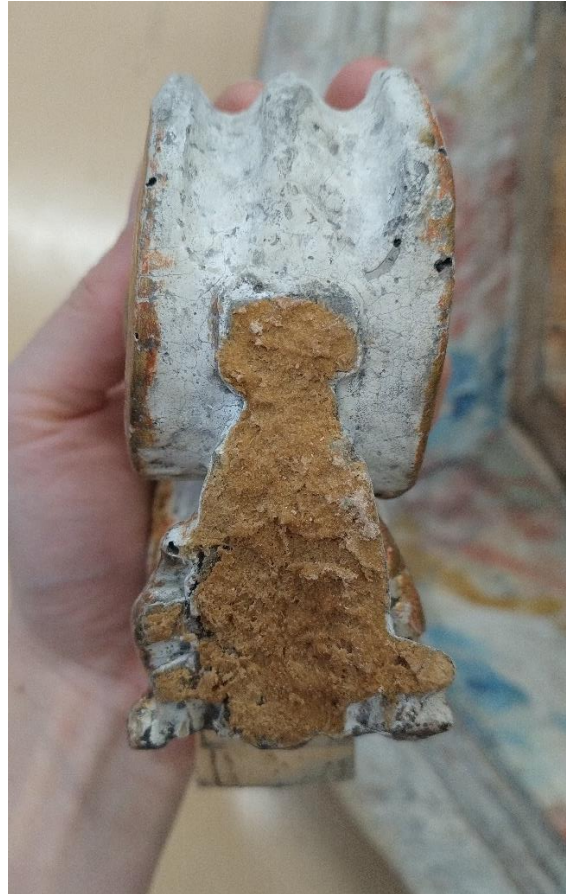
Il. 69. Warstwa z żywicy *Paraloid B-72* z pyłem drzewnym nałożona w miejscu przełamania konsoli.

rekonstrukcji w miejscach styku z drewnianymi konsolami tak, aby połączenie dwóch elementów było możliwie najdokładniejsze. Zakończenia nowych form ścięto o parę centymetrów, aby móc je swobodnie dopasować do osiemnastowiecznych części, pozostawiając margines na założenie spoiny. W miejscu przełamania oryginalnych konsol nałożono warstwę z żywicy akrylowej *Paraloid B-72* rozpuszczonej w acetonie i ksylenie, z dodatkiem pyłu drzewnego (Il. 69). Celem tego zabiegu było wyrównanie powierzchni oraz spełnienie warunku odwracalności procesu łączenia elementów oryginalnych i rekonstruowanych. Warstwa ta jest możliwa do rozpuszczenia w acetonie.

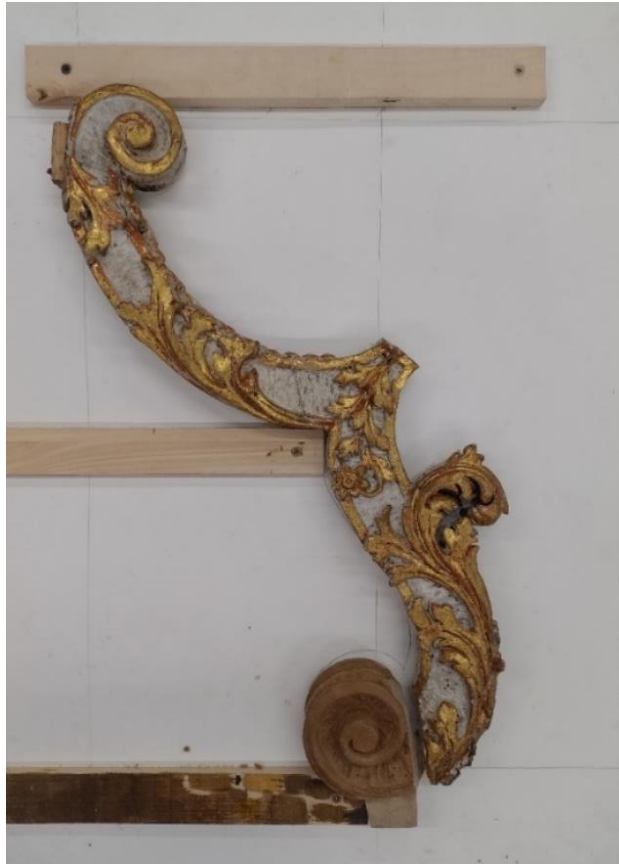
Il. 70. Matryca wykonana na podstawie zachowanej konsoli, ułatwiająca dopasowanie oryginalnych części z nowopowstałymi. Fot. O. Gabryś, 2024 r.

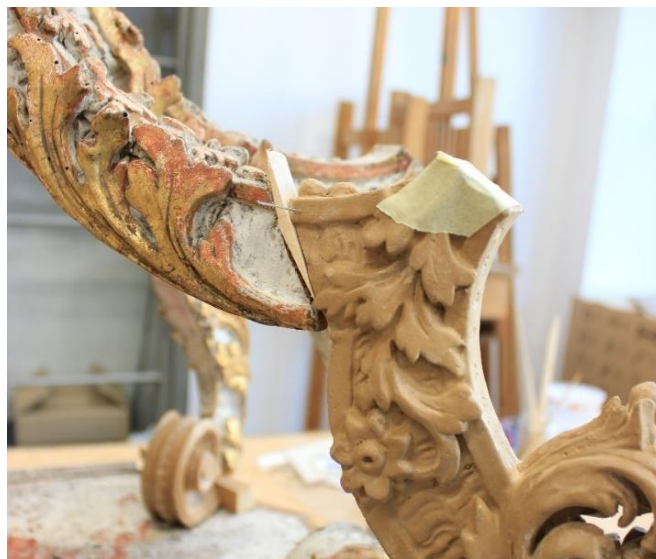
Il. 71. Próba łączenia oryginalnych części konsoli z nowopowstałymi. Fot. O. Gabryś, 2024 r.

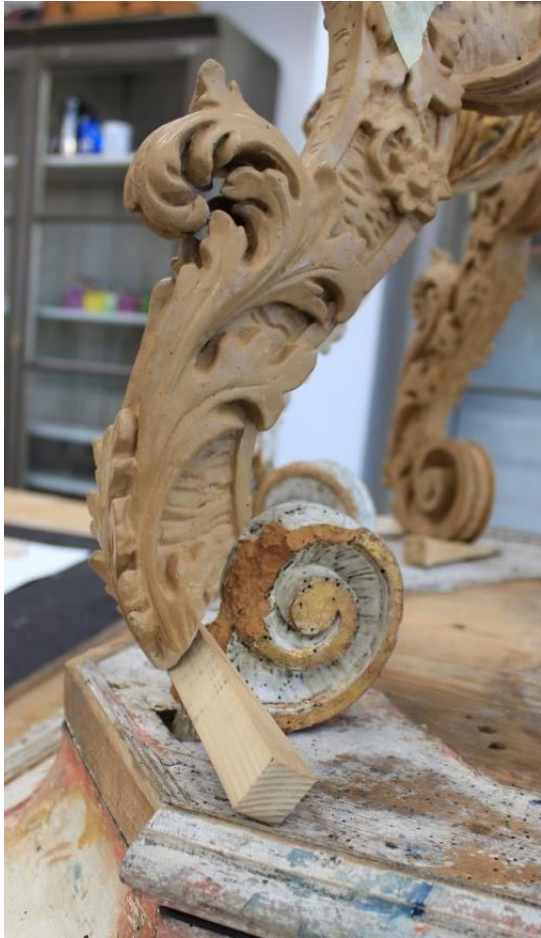
Il. 72. Próba łączenia oryginalnych części konsoli z nowopowstałymi. Fot. O. Gabryś, 2024 r.

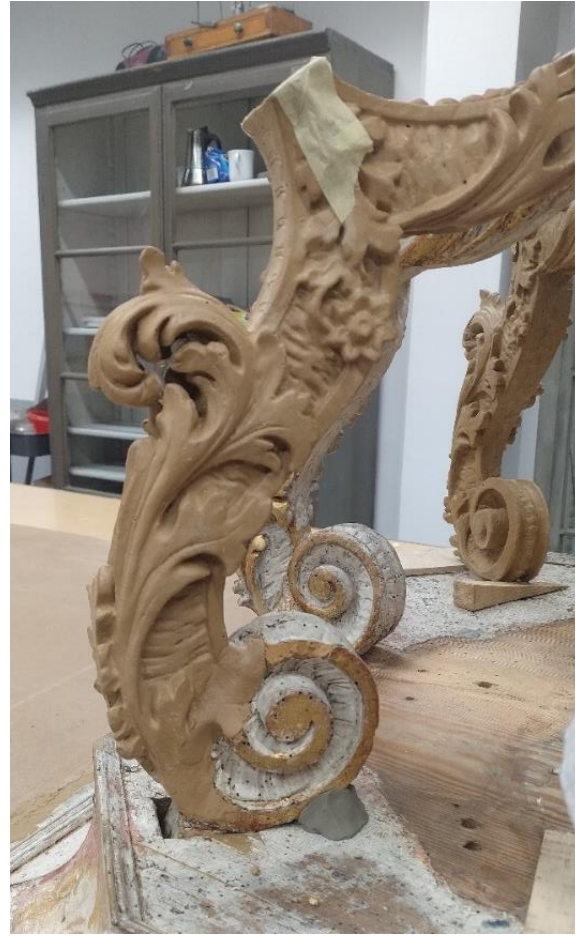
Il. 73. Proces łączenia oryginalnych części konsoli z nowopowstałymi. Fot. O. Gabryś, 2024 r.

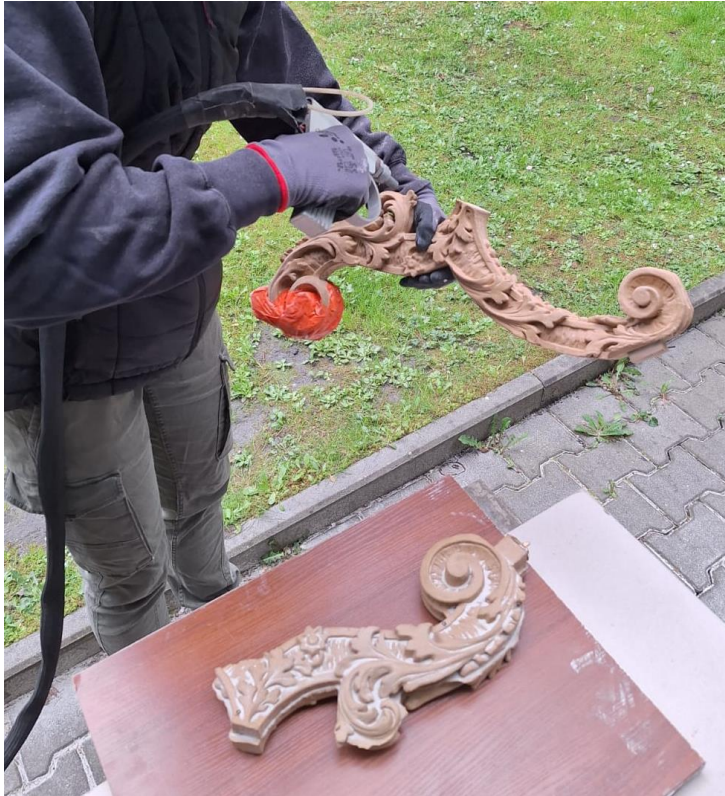
Il. 74. Proces modyfikacji powierzchni odcisków z masy Axson SC - 258 metodą strumieniowo ścierną.
Fot. W. Woźniak, 2024 r.

W celu uzyskania oczekiwanego końcowego efektu estetycznego zrekonstruowanych z masy modelarskiej wolut postanowiono osłabić efekt błyszczącej powłoki na ich powierzchniach. Do tego zabiegu wykorzystano technikę strumieniowo – ścierną z użyciem piasku kwarcowego o niskiej frakcji (Il. 74). W efekcie kontrolowanego użycia mikropiaskarki nowe formy rzeźbiarskie uzyskały matową, lekko chropowatą

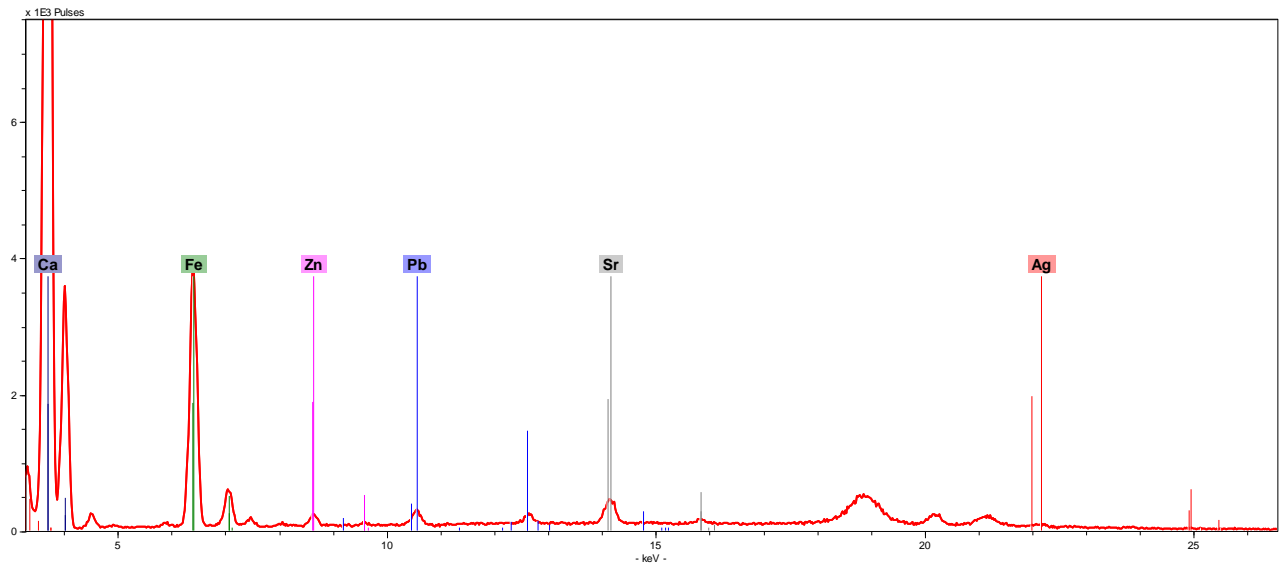
X1. - Srebro w ciemnej partii – potwierdzono obecność srebra

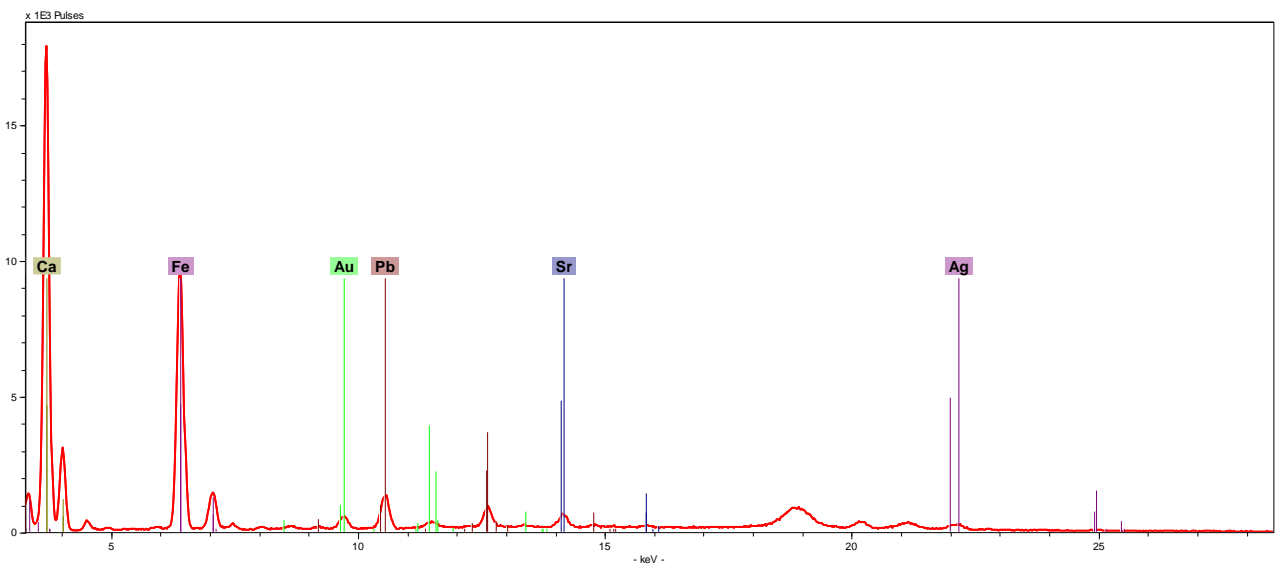
X2. - Srebro + złoto – srebro z tła i złoto z literek.

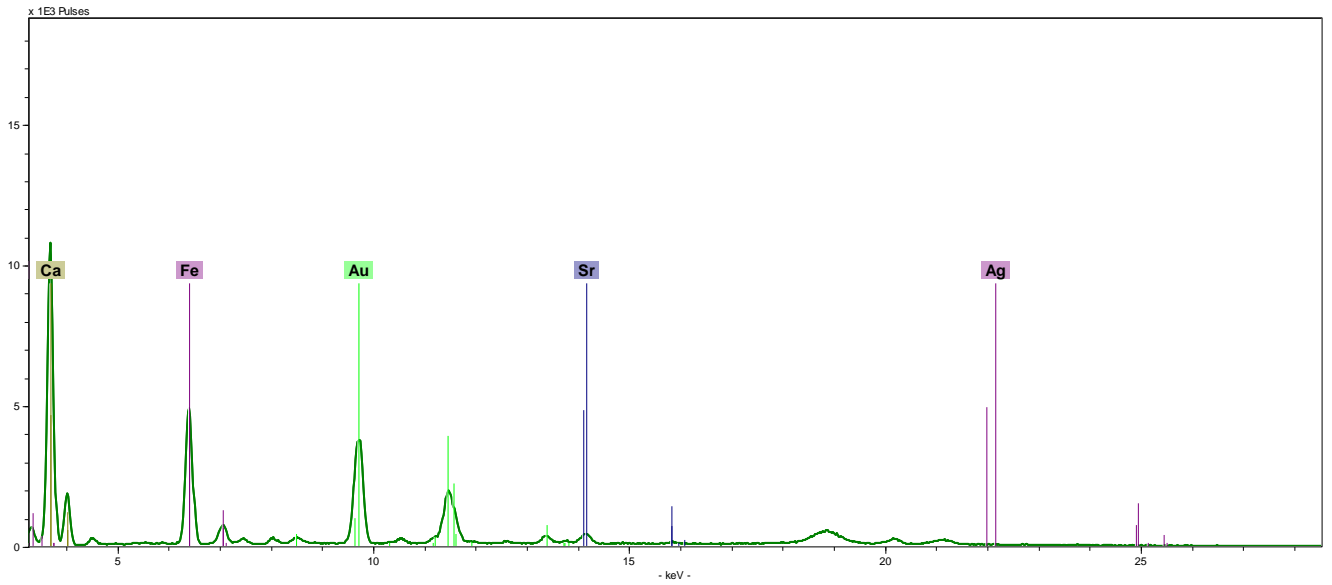
X3. - Złoto girlanda kwiatowa – potwierdzone.

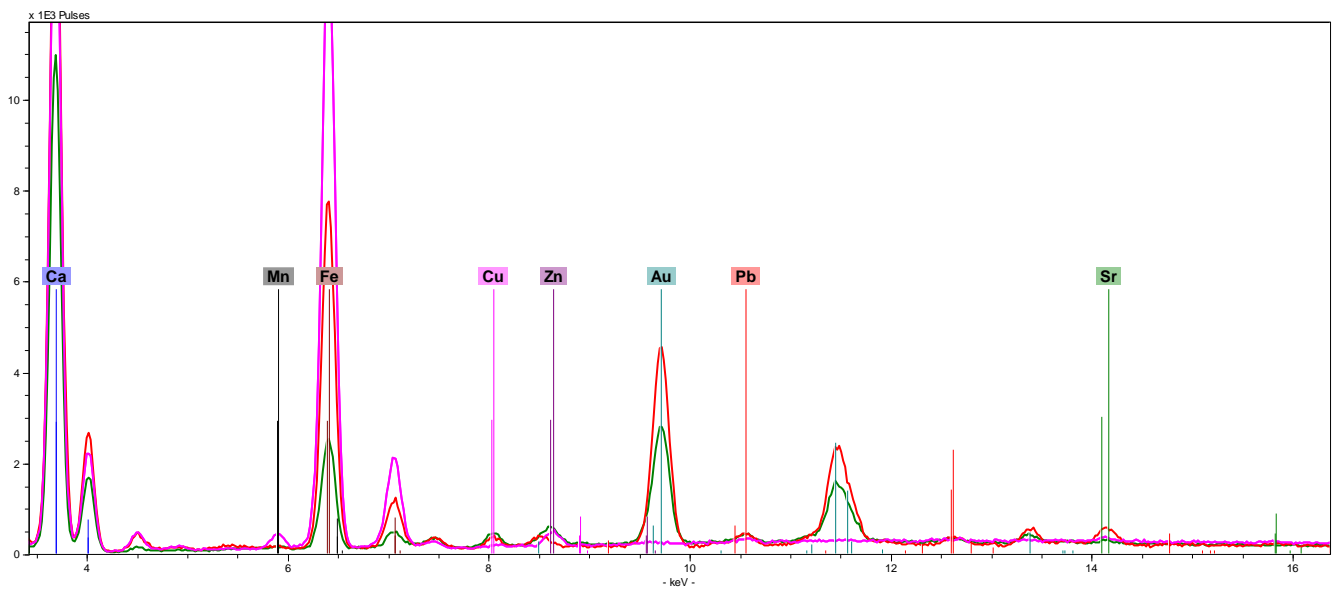
X4. - Porównanie – pelikan (linia czerwona), skrzydło awers (linia zielona), skrzydło rewers (linia różowa).

Złoto mamy w pelikanie i w skrzydle na awersie. Na rewersie brak złota i właściwie brak innych metali prócz żelaza. Należy przypuszczać, że jest to farba zawierająca ugrę

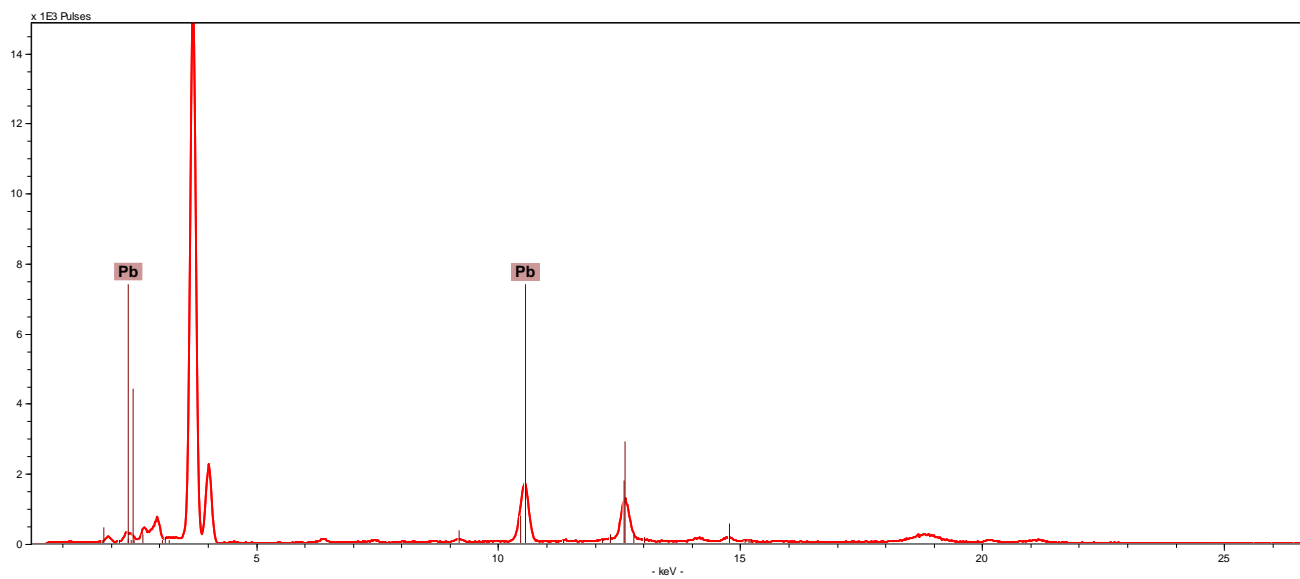
X5. - Biel karnacja Chrystus – jest to biel ołowiowa. Widoczny również sygnał zaprawy kredowej.

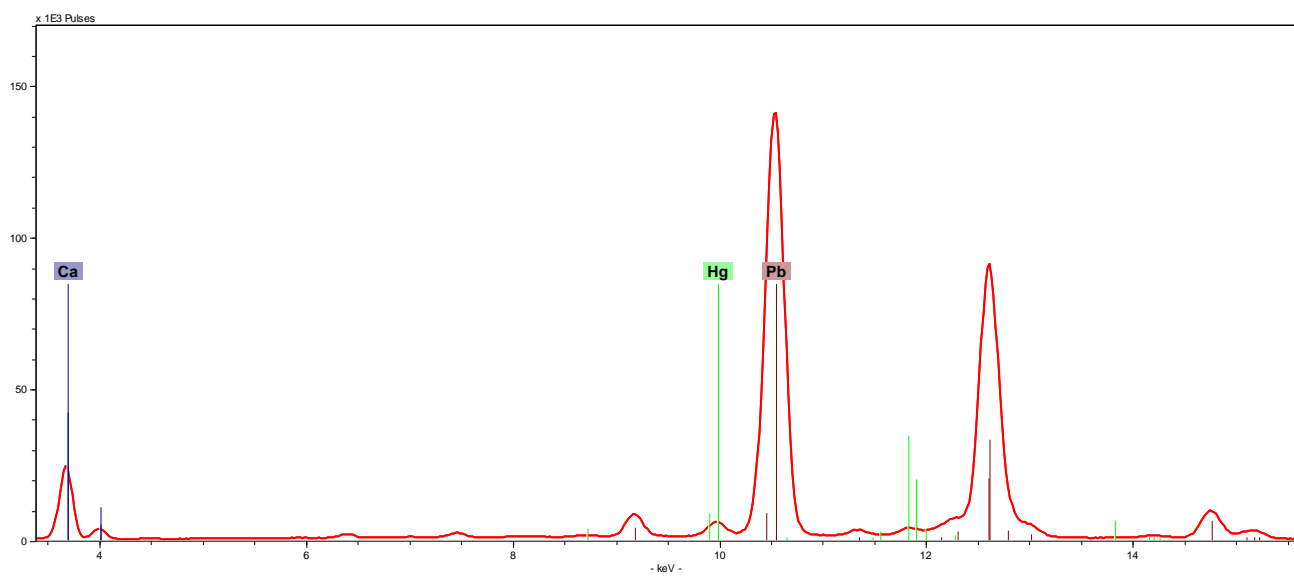
X6. - Czerwień podstawa – cynamber + biel ołowiowa + zaprawa kredowa.

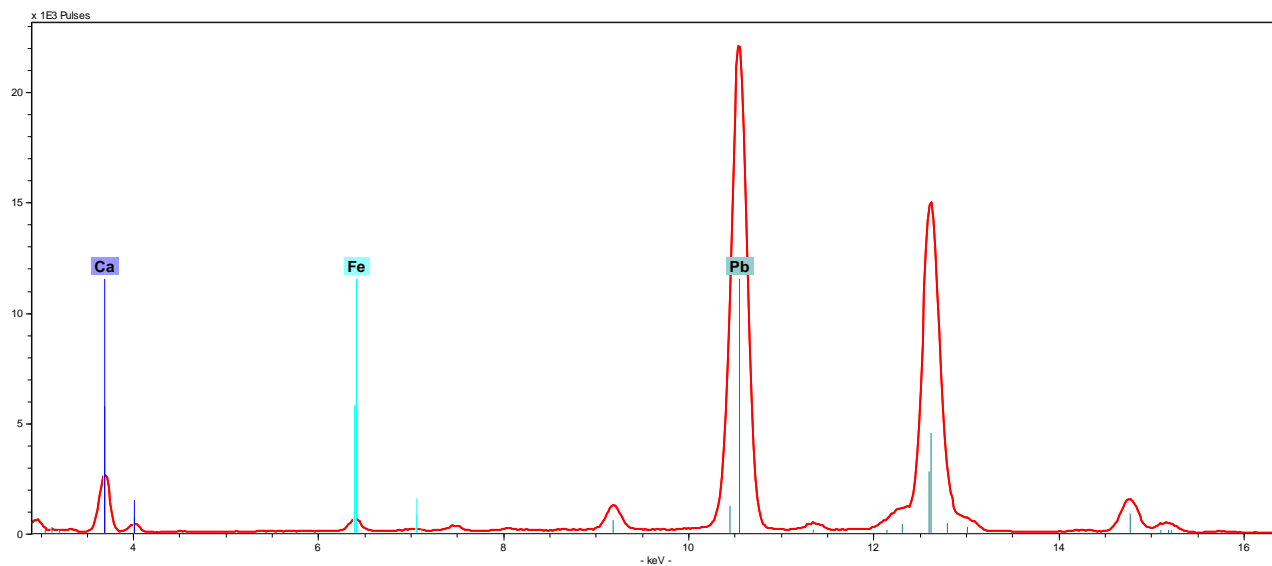
X7. - Błękit podstawa – widoczna głównie biel ołowiowa. Sygnał od żelaza jest bardzo mały – trudno przypuszczać aby wskazywał na błękit pruski. Brak sygnału od miedzi, zatem nie jest to również azuryt. Brak sygnałów sugerujących inne pigmenty takie jak np. smalta. To może być zatem indygo lub jednak błękit pruski. Wymaga to potwierdzenia mikrochemicznie.

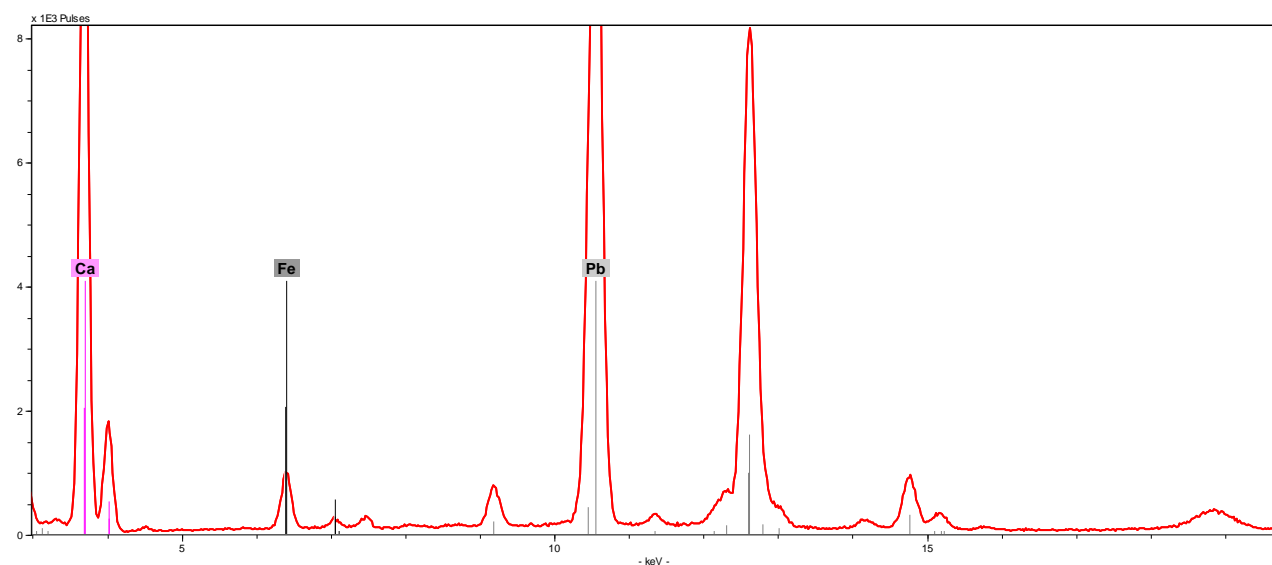
X8. - Żółcień podstawa – widoczna biel ołowiowa, składnik wapienny – zaprawa kredowa oraz żelazo, sugerujące pigmenty ziemne.

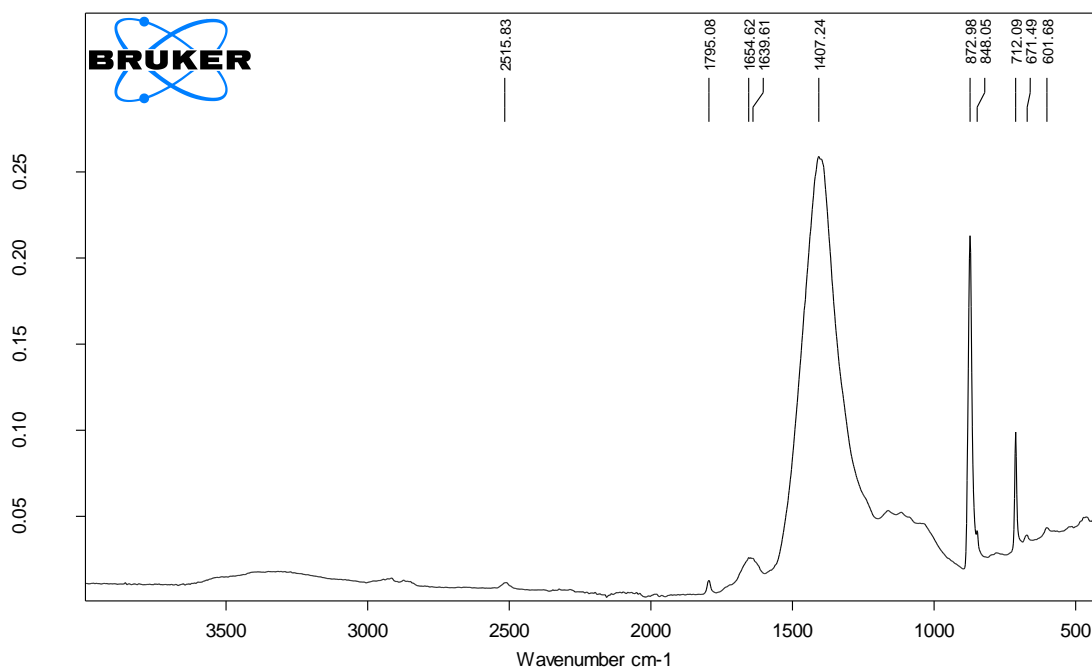
Próbka nr F3 czerwien z rzeki Jordan (pulment): pasma 2513, 1795, 1407, 872, 712 cm^{-1} – węglan wapnia, pasmo 1639 cm^{-1} białko (?) – możliwe dodatkowe badanie

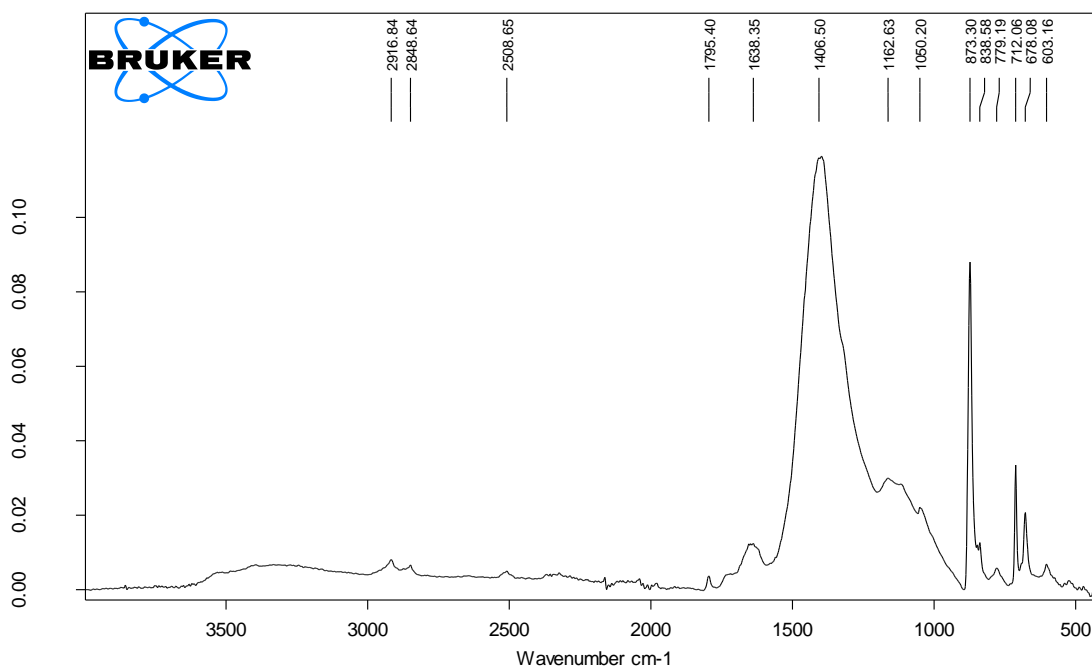
Próbka F4 biel woluta: pasma 2508, 1795, 1406, 873, 712 cm^{-1} – węglan wapnia, 678 cm^{-1} - biel ołowiowa, pasma 1050, 779 cm^{-1} - krzemiany/glinokrzemiany, pasmo 1638 cm^{-1} białko (?) – możliwe dodatkowe badanie

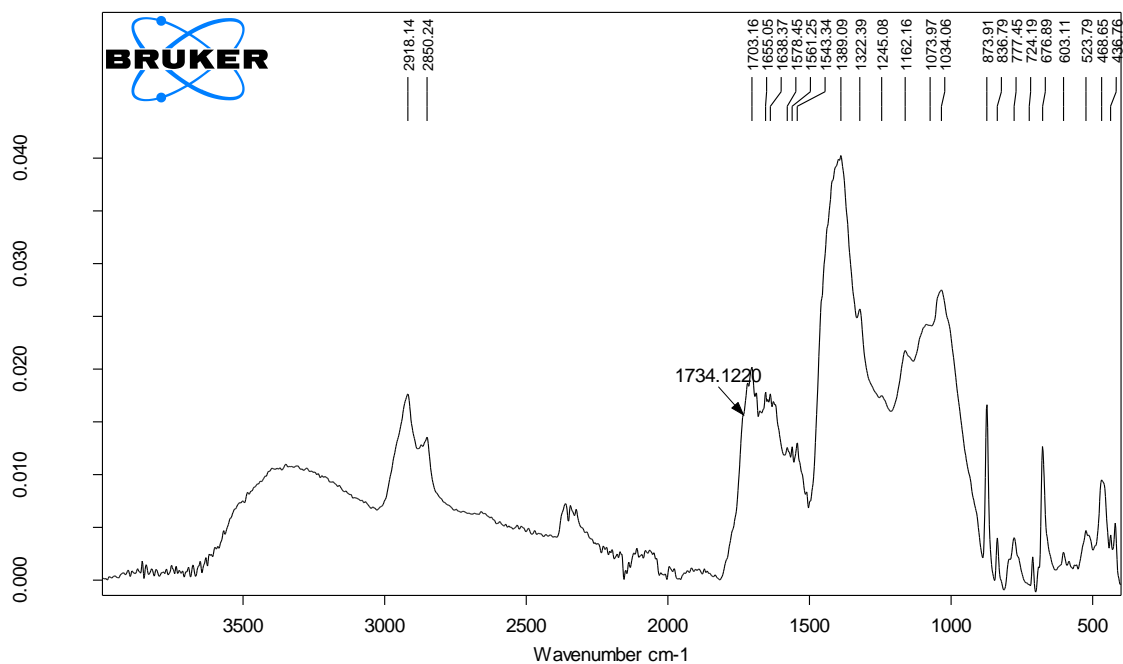
Próbka F5 czerwień z marmoryzacji: pasma 2918, 2850, 1734 cm^{-1} – olej, pasmo 1703 (pasma to można również wiązać z obecnością kwasów karboksylowych – które powstają podczas starzenia oleju (utleniania)) oraz również pasma 2918, 2850, 1245 cm^{-1} – żywica naturalna, pasma 1561, 1638 cm^{-1} – prawdopodobne karbonylany ołowiu tzw. mydła ołowiowe, pasma 1389, 836, 676 cm^{-1} -biel ołowiowa, 873 cm^{-1} – węglan wapnia, pasma 1034, 777, 523, 468 cm^{-1} - krzemiany/glinokrzemiany

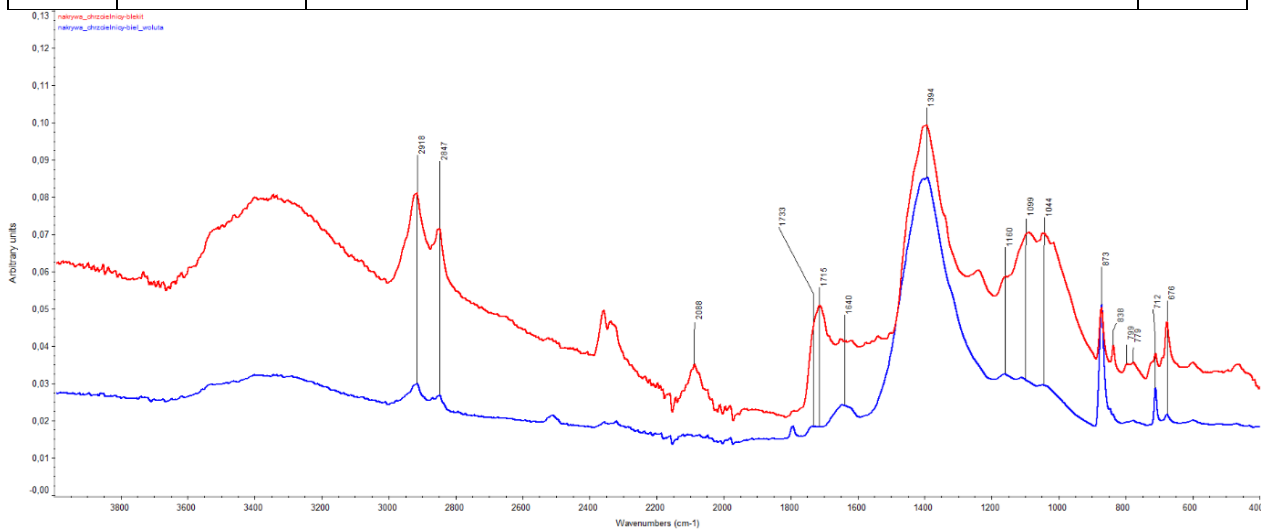
Rysunek 1. Widma ATR/FT-IR próbek F1. i F2.

Spoiwo próbki F1. zawiera olej schnący oraz żywicę naturalną oraz mniejszą ilość białka. Na widmie z rys 1. widoczne jest szerokie pasmo z maksimum przy 1715 cm^{-1} , które jest złożeniem pasm $\nu_{\text{C=O}}$ charakterystycznego dla olejów (ok.1735 cm^{-1}) oraz żywic (1700 cm^{-1}), a także słabsze pasmo *amide I* białko przy 1640 cm^{-1} . Wysoki poziom absorpcji w zakresie 1600-1500 cm^{-1} spowodowany jest częściowo obecnością pasma *amide II* pochodzącego od białka ok 1540-1550 cm^{-1} oraz częściowo obecnością mydeł (produktów degradacji tłustych

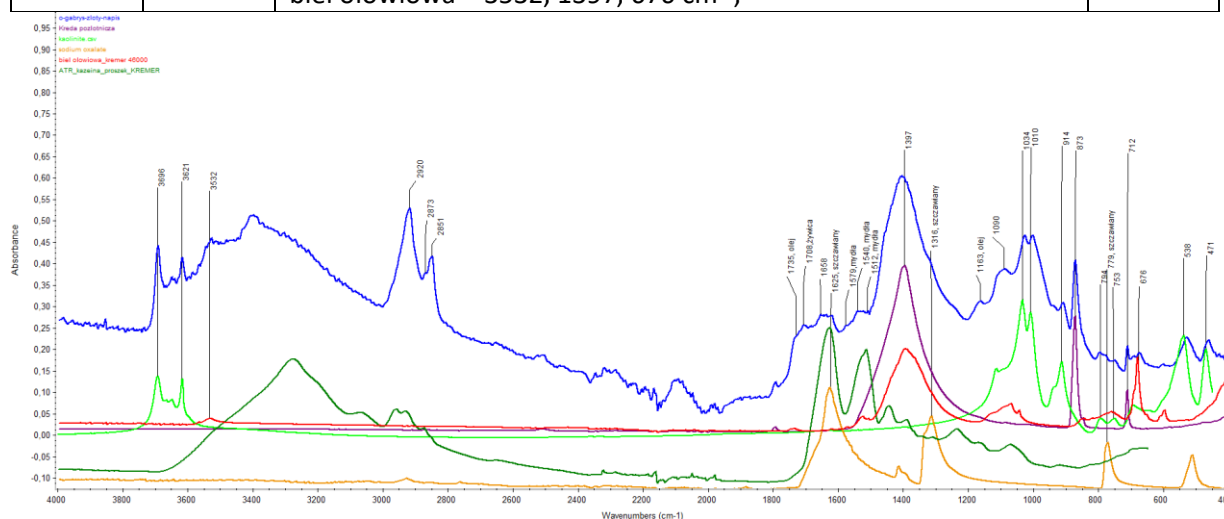
Rysunek 2. Widmo ATR/FT-IR próbki 3. zestawione z bibliotekowymi widmami białka, szczawianu sodu, kredy, bieli ołowiowej oraz kaolinitu.

<p>nie pozwala na stwierdzenie obecności białka z całą pewnością ani oszacowanie jego względnej ilości);</p> <ul style="list-style-type: none"> żywica – 2873, 1708 cm^{-1}; olej schnący – 1735, 1445, 1163 cm^{-1}; mydła (prod. degradacji tłustych składników spoiw) – 1579, 1540, 1512 cm^{-1}, pasmo 1579 cm^{-1} może pochodzić o następujących jonów: Cu^{2+}, , pasmo 1540 cm^{-1} – Ca^{2+}, Zn^{2+}, Sn^{2+}, Cd^{2+}, pasmo 1512 cm^{-1} – Pb^{2+}; szczawiany (prod. degradacji składników substancji organicznych) – 1625, 1316sh, 779 cm^{-1}; <p>Substancje nieorganiczne</p> <ul style="list-style-type: none"> kaolinit, niewykluczone inne krzemiany/glinokrzemiany – 3696, 3621, 1034, 1010, 914, 794, 753, 538, 471 cm^{-1}; kreda – 1397, 873, 712 cm^{-1}; biel ołowiowa – 3532, 1397, 676 cm^{-1}; 	
--	--	--	--
